# Asbestinventarisatetest

Leuvensesteenweg 201, 2800 Mechelen

# Voorbereidingsattest

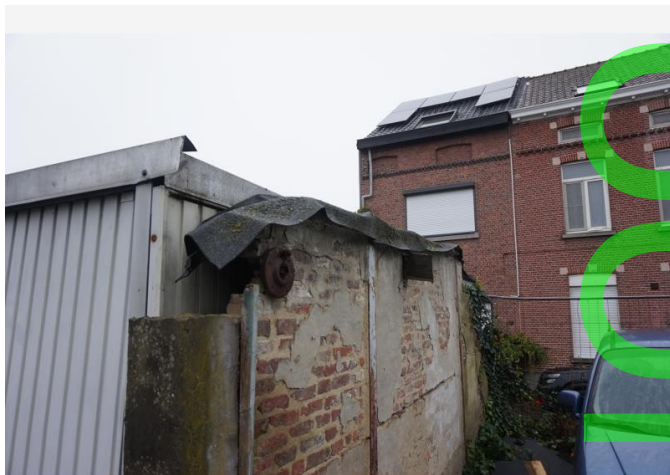
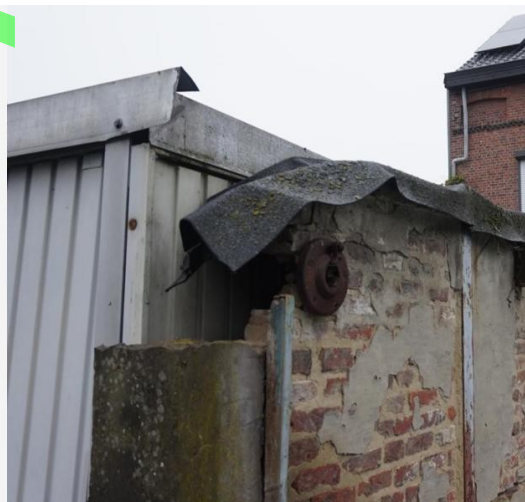
**Dringend verwijderen**

Beschrijving	Afval roofing achter garagboxen
Type afvalstof	Betreft stock-voorraad of gedemonteerde asbestmaterialen
Aanwezige resten	Een stuk roofing aan de garageboxen.
Omgeving	Buiten
Primaire drager	Plat dak
Asbestmaterialen	<ul style="list-style-type: none"><li>Dak- en gevelbekleding - Roofing</li></ul>
Bindmiddel van asbestmateriaal	Bitumen (roofing, teer, asfalt)
Gebondenheid op basis van bindmiddel	Hecht
Hoeveelheid (gewicht - aantal)	<ul style="list-style-type: none"><li>2,00 kg - 1 stuk</li></ul>
Totaal gewicht	2,00 kg
Eenvoudig bereikbaar	Ja
Identificatiemethode	Vaststelling zonder monstername Motivatie: Op vraag van de eigenaar-opdrachtgever werd geen monstername uitgevoerd
Opmerking	Het betreft een schatting van de hoeveelheid.

- Verwijder het asbestafval.

- Eenvoudige handelingen: mag via doe-het-zelf of door werknemer(s) met opleidingsattest eenvoudige handelingen  
Roofing is een hechtgebonden toepassing, deze dienen voorzichtig te worden verwijderd zonder te scheuren om vezelvrijgave te vermijden.

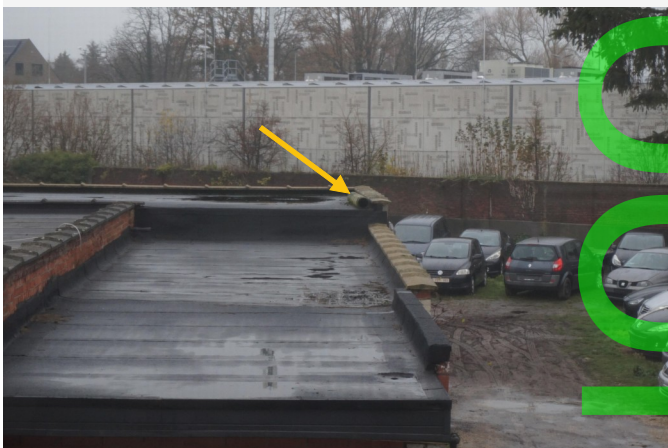
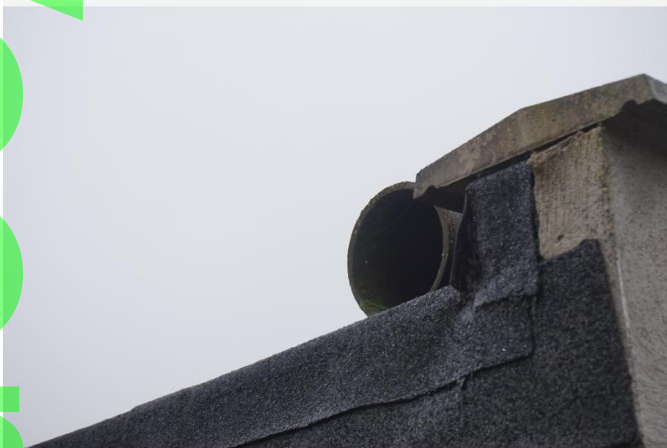
**Dringend verwijderen**

Beschrijving	Afval cementbuis plat dak garage
Type afvalstof	Betreft stock-voorraad of gedemonteerde asbestmaterialen
Aanwezige resten	Cementbuis op plat dak garage.
Omgeving	Buiten
Primaire drager	Plat dak
Asbestmaterialen	<ul style="list-style-type: none"><li>• Buis, koker, leiding, pijp, doorvoer</li></ul>
Bindmiddel van asbestmateriaal	Cement
Gebondenheid op basis van bindmiddel	Hecht
Hoeveelheid (gewicht - aantal)	<ul style="list-style-type: none"><li>• 15,00 kg - 1 stuk</li></ul>
Totaal gewicht	15,00 kg
Eenvoudig bereikbaar	Ja
Identificatiemethode	Vaststelling zonder monstername
Opmerking	Het betreft een schatting van de hoeveelheid.

- Verwijder het asbestafval.

- Eenvoudige handelingen: mag via doe-het-zelf of door werknemer(s) met opleidingsattest eenvoudige handelingen  
De asbestcementen buis is een hechtgebonden toepassing. Deze dient voorzichtig te worden verwijderd, zonder de buis te breken of er in te slijpen.

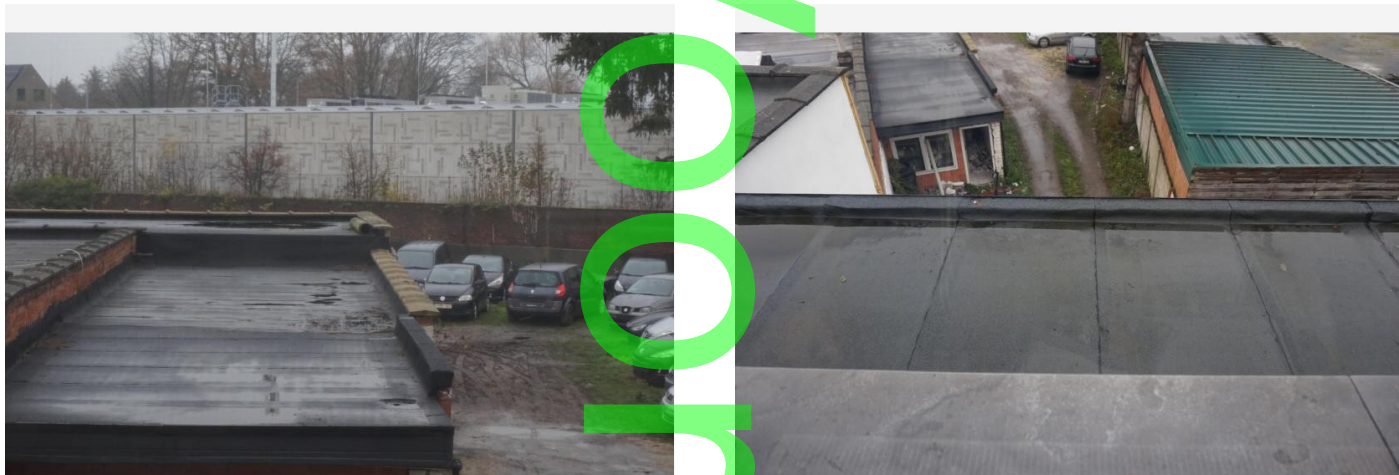
Het asbestmateriaal valt onder de mijlpaal van 2040.

Eindbeoordeling materiaalrisico	Laag materiaalrisico en/of verlaagde kans op vezelvrijgave
---------------------------------	--

Gebondenheid	Categorie 1: hechtgebonden in oorsprong
Asbestsoort (vezeltype)	Alleen chrysotiel
Asbestconcentratie	Laag (< 50%)
Afschermingsgraad van het gehele materiaal	Geheel of deels vrij aan de buitenlucht
Toestand van het materiaal	Licht beschadigd, licht verweerd. Intact materiaal type Pical – asbestboard of categorie III 'gebondenheid'

Beschrijving	Roofing platte daken
Omgeving	Buiten
Primaire drager	Plat dak
Asbestmateriaal	Dak- en gevelbekleding - Roofing
Bindmiddel van asbestmateriaal	Bitumen (roofing, teer, asfalt)
Gebondenheid op basis van bindmiddel	Hecht
Hoeveelheid (oppervlakte - aantal)	<ul style="list-style-type: none"><li>10,00 m<sup>2</sup> - 1 stuk</li><li>20,00 m<sup>2</sup> - 1 stuk</li><li>100,00 m<sup>2</sup> - 1 stuk</li></ul>
Totale oppervlakte	130,00 m <sup>2</sup>

- Zorg voor een veilig beheer. Vermijd het beschadigen van het asbestmateriaal. Controleer de toestand jaarlijks op wijzigingen.

- Eenvoudige handelingen: mag via doe-het-zelf of door werknemer(s) met opleidingsattest eenvoudige handelingen  
Roofing mag, gezien dit niet zonder te scheuren/breken verwijderd kan worden, niet doe-het-zelf verwijderd worden maar enkel door werknemers met opleidingsattest eenvoudige handelingen. Er komen hier steeds asbestvezels bij vrij.

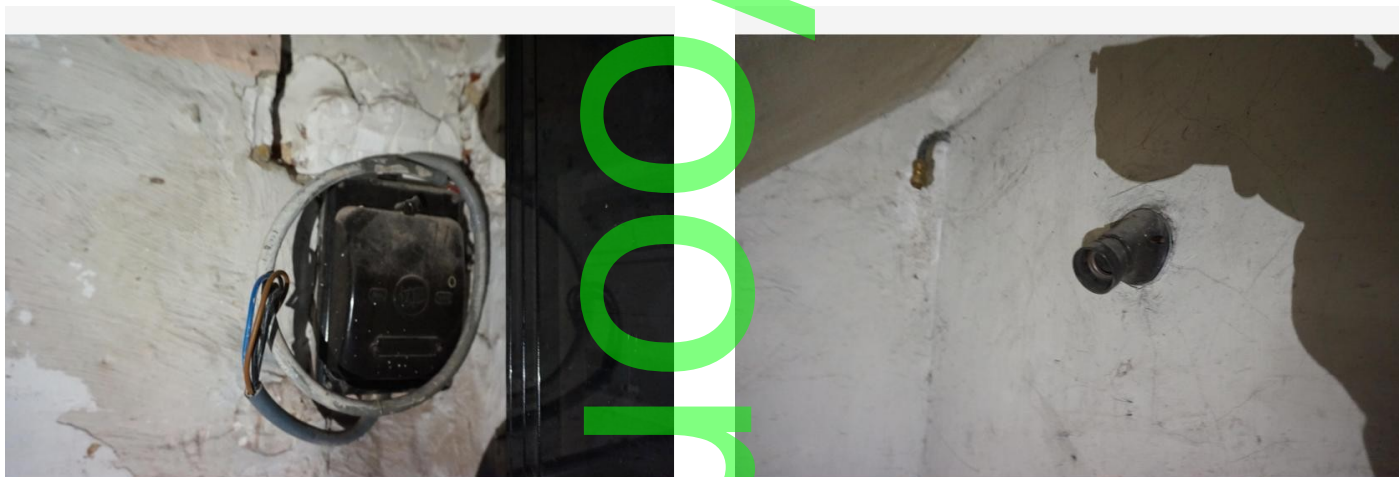
Het asbestmateriaal valt onder de mijlpaal van 2040.

Eindbeoordeling materiaalarisico	Laag materiaalarisico en/of verlaagde kans op vezelvrijgave
----------------------------------	---

Gebondenheid	Categorie 1: hechtgebonden in oorsprong
Asbestsoort (vezeltype)	Crocidoliet aanwezig
Asbestconcentratie	Laag (< 50%)
Afschermingsgraad van het gehele materiaal	Geheel of deels (ook) vrij aan de binnenlucht
Toestand van het materiaal	Onbeschadigd, niet verweerd

Beschrijving	Bakeliet (oud elektrisch materieel) woning
Omgeving	Binnen
Primaire drager	Communicatie en elektrische infrastructuur en uitrusting
Asbestmateriaal	Bakeliet
Bindmiddel van asbestmateriaal	Kunststof of -hars
Gebondenheid op basis van bindmiddel	Hecht
Hoeveelheid (gewicht - aantal)	<ul style="list-style-type: none"><li>1,00 kg - 1 stuk</li></ul>
Totaal gewicht	1,00 kg
Eenvoudig bereikbaar	Ja
Bevestigingswijze	<ul style="list-style-type: none"><li>Geschroefd</li></ul>
Identificatiemethode	Vaststelling zonder monsternamen

- Zorg voor een veilig beheer. Vermijd het beschadigen van het asbestmateriaal. Controleer de toestand jaarlijks op wijzigingen.

- Eenvoudige handelingen: mag via doe-het-zelf of door werknemer(s) met opleidingsattest eenvoudige handelingen  
Elektrisch materiaal uit bakeliet zijn hechtgebonden toepassingen. Deze dienen voorzichtig te worden verwijderd zonder te breken.

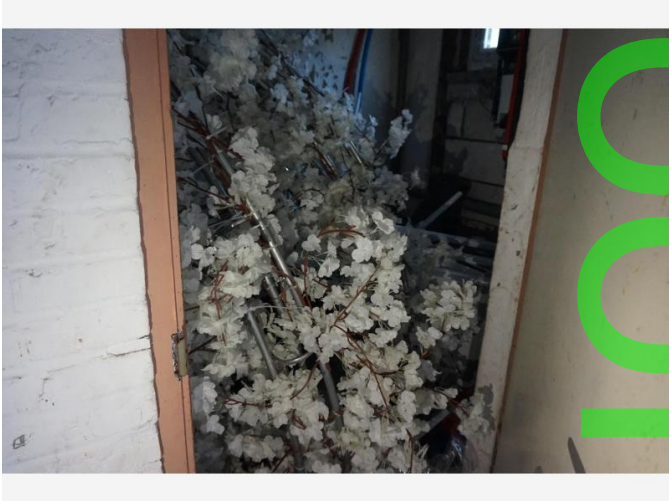
**Reden:** Materiaal in opslag

**Uitleg van de asbestdeskundige:** Op verschillende plaatsen is er veel materiaal/stockage/bemeubeling, hierdoor konden niet alle wanden/delen vloer/plafond worden vastgesteld. Mogelijk konden sommige toepassingen hierdoor niet visueel worden vastgesteld.

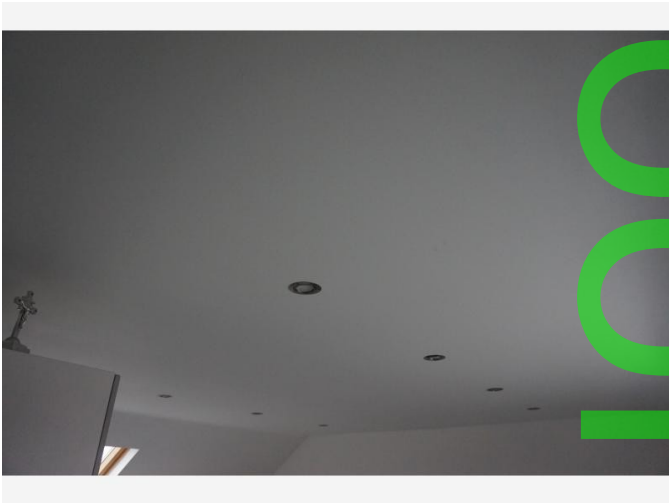
**Reden:** Niet destructief onderzoek

**Uitleg van de asbestdeskundige:** Het onderdak kon niet geïnspecteerd worden wegens afgewerkt aan de binnenkant en de dakpannen zaten vast waardoor deze niet zonder risico op schade konden verplaatst worden.

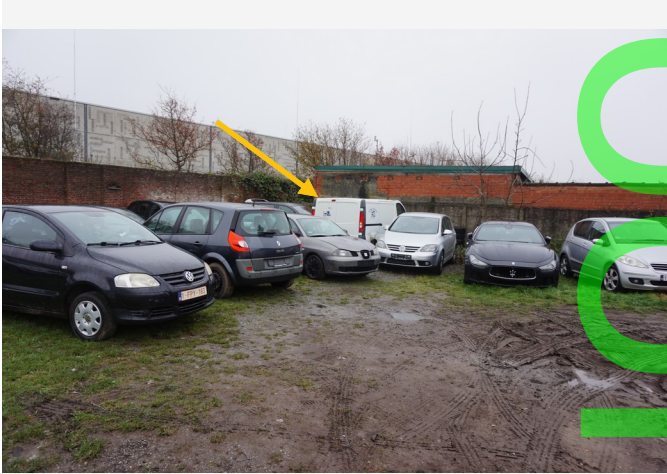
De constructie achteraan op het perceelplan is afgebroken.

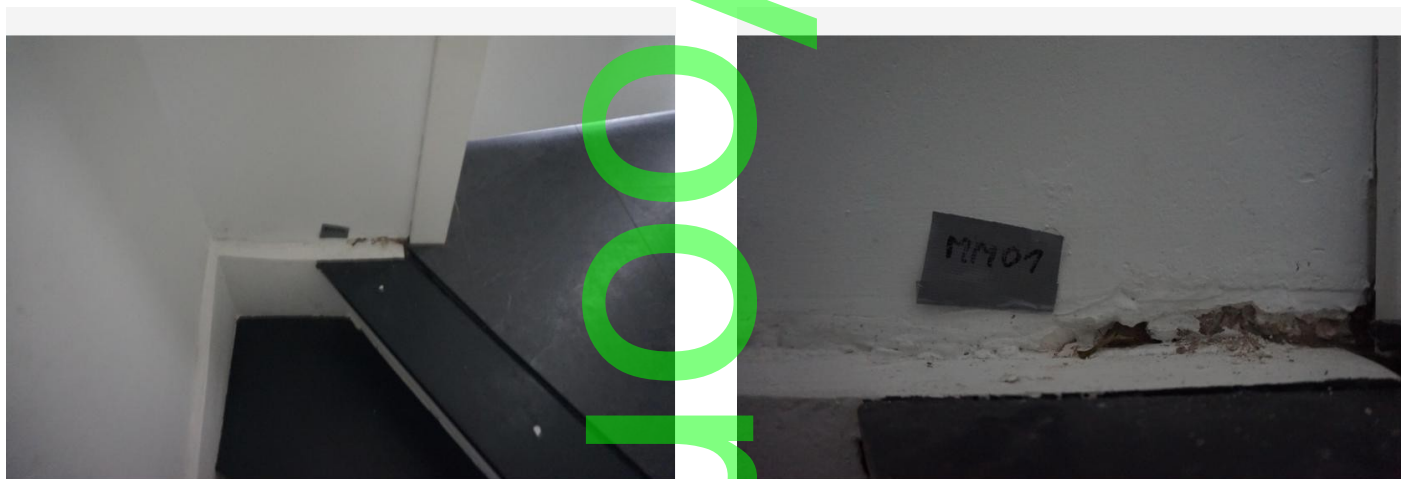
Geen asbest

#	Type	Referentie	Resultaat
8.1	Mengmonster	MM01	Geen asbest

Beschrijving	Pleisterwerk muren
--------------	--------------------

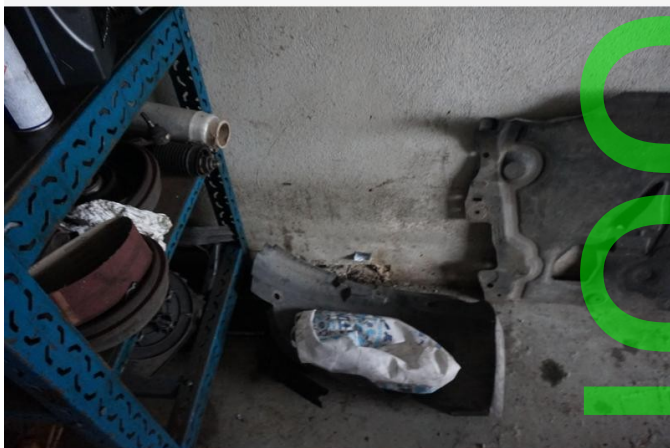
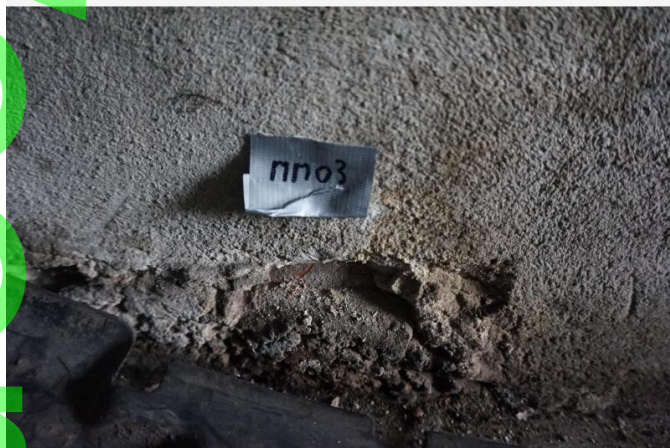
Geen asbest

#	Type	Referentie	Resultaat
9.1	Mengmonster	MM03	Geen asbest

Beschrijving	Crepi garage achteraan
Omgeving	Grenst aan binnen- en buitenlucht
Primaire drager	Wand buitenschil
Bindmiddel van materiaal	Gips - kalk

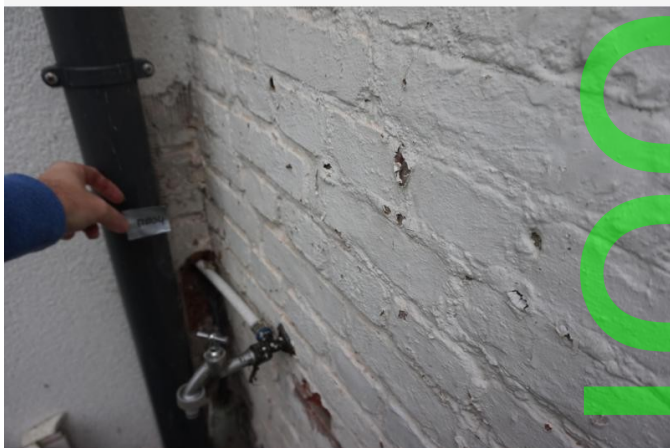
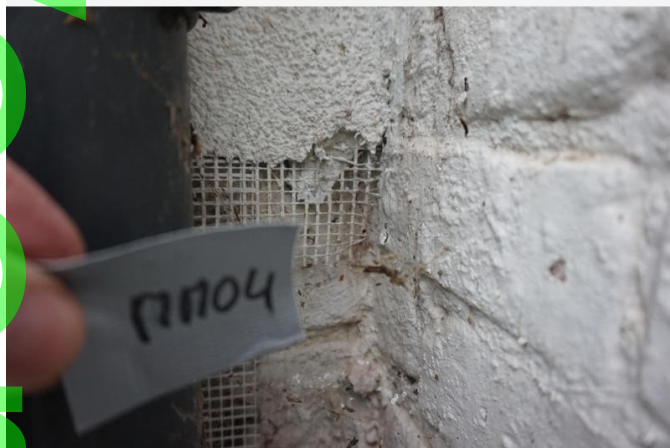
Geen asbest

#	Type	Referentie	Resultaat
10.1	Mengmonster	MM04	Geen asbest

Beschrijving	Crepi gevel woning achteraan
Omgeving	Buiten
Primaire drager	Wand buitenschil

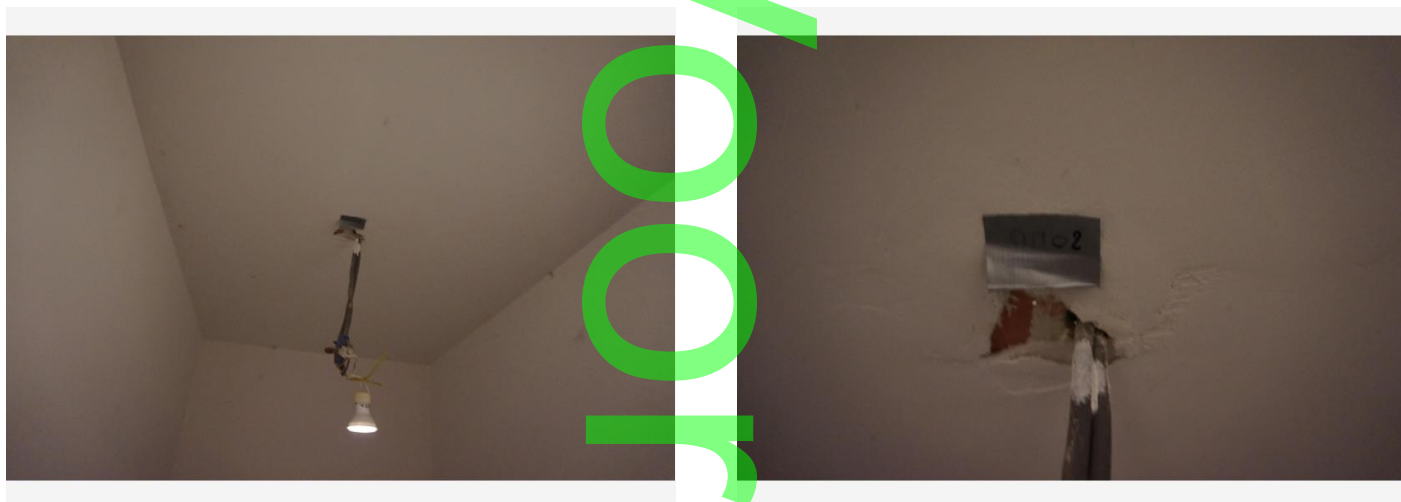
Geen asbest

#	Type	Referentie	Resultaat
11.1	Mengmonster	MM02	Geen asbest

Beschrijving	Pleisterwerk plafonds
Omgeving	Binnen
Primaire drager	Plafond
