Asbestinventarisatetest

Clemenceaustraat 12, 2860 Sint-Katelijne-Waver

Niet-asbestveilig

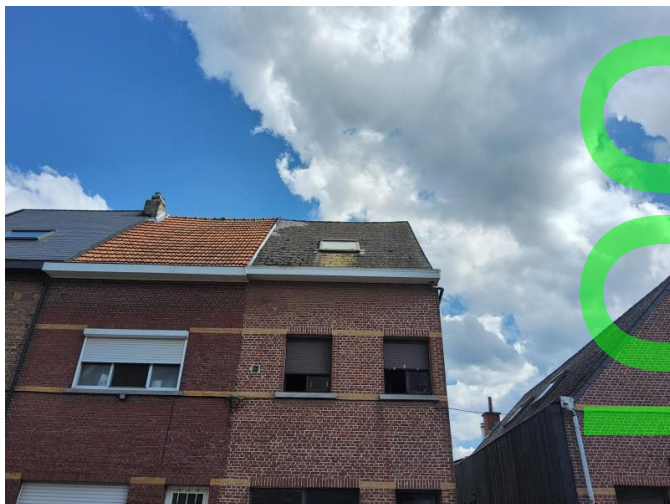
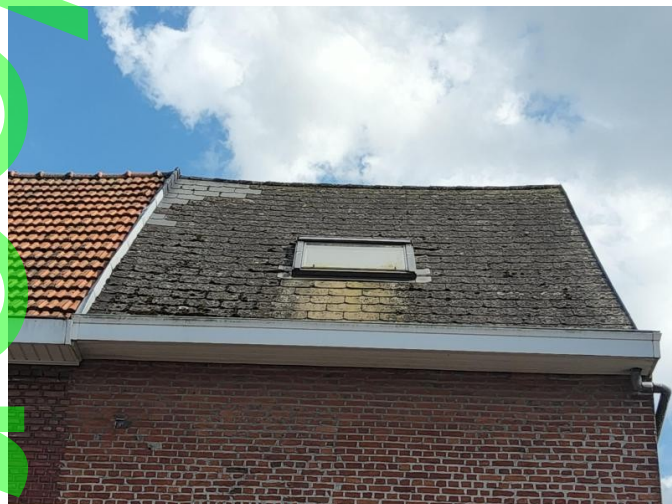
Het asbestmateriaal valt onder de mijlpaal van 2034.

Eindbeoordeling materiaalrisico	Hoog materiaalrisico en/of hoge kans op vezelvrijgave
---------------------------------	---

Gebondenheid	Categorie 1: hechtgebonden in oorsprong
Asbestsoort (vezeltype)	Crocidoliet aanwezig
Asbestconcentratie	Laag (< 50%)
Afschermingsgraad van het gehele materiaal	Geheel of deels (ook) vrij aan de binnenlucht
Toestand van het materiaal	Matig beschadigd, matig verweerd

Beschrijving	AC Leien dakbedekking
Omgeving	Grenst aan binnen- en buitenlucht
Primaire drager	Schuin dak
Asbestmateriaal	Dak- en gevelbekleding - Lei, shingle
Bindmiddel van asbestmateriaal	Cement
Gebondenheid op basis van bindmiddel	Hecht
Hoeveelheid (oppervlakte - aantal)	<ul style="list-style-type: none">• 90,00 m² - 1 stuk
Totale oppervlakte	90,00 m ²
Eenvoudig bereikbaar	Ja
Bevestigingswijze	<ul style="list-style-type: none">• Geklemd
Identificatiemethode	Vaststelling zonder monstername
Destructieve handeling voor identificatie	Nee
Opmerking	<p>De aangegeven hoeveelheden zijn een schatting, mogelijks kan dit afwijken van de realiteit. Bij renovatie is het aan te raden om de exacte hoeveelheid verder na te gaan.</p> <p>De zolderruimte is op zich wel afgesloten, wel kan men vaststellen dat de isolatie loskomt. Hierdoor kan men direct de leien vaststellen langs de binnenzijde op de zolderruimte. Er is op heden geen onderdak aanwezig. Een groot deel van het dak wordt wel afgeschermd met de afwerking in de slaapkamers.</p>

Dringend verwijderen

- Verwijder dit asbestmateriaal zo snel mogelijk. Volg de toestand goed op.
- Hemelwater dat afspoelt van asbestcement daken of gevels kan asbestdeeltjes bevatten. Gebruik het enkel voor gesloten circuits (bv. spoelen toiletten). Reinig na het vervangen van het dak of de gevel de dakgoten en regenwaterput of -ton om asbesthoudend sediment of slib te verwijderen

- Eenvoudige handelingen: mag via doe-het-zelf of door werknemer(s) met opleidingsattest eenvoudige handelingen
De woning heeft een dak met AC leien, deze worden best verwijderd wanneer de woning of het dak wordt gerenoveerd. Door de oppervlakte en hoogte enkel door een dakwerker/aannemer/professional die beschikt over het opleidingsattest 'Asbestverwijdering eenvoudige handelingen'. Bij het verwijderen moet steeds rekening worden gehouden met alle milieu- en veiligheidsvoorschriften. De leien dienen onder constante verneveling zorgvuldig te worden losgemaakt zonder te schuren of breken en afgevoerd te worden in afvalzakken bestemd voor asbest. De uitvoerders moeten vooraf voldoende beschermingsmaatregelen nemen (tyvek pak met afgeplakte wegwerphandschoenen over de mouwen en een mondmasker type FFP3 of hoger). Sneldraaiend of elektrisch gereedschap mag niet worden gebruikt bij de verwijdering.

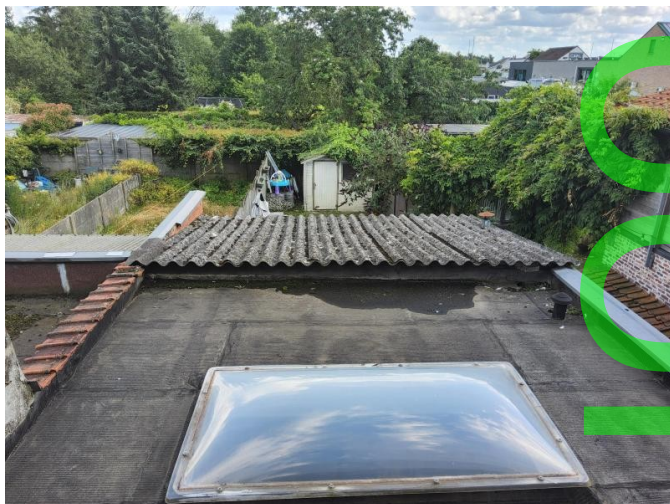
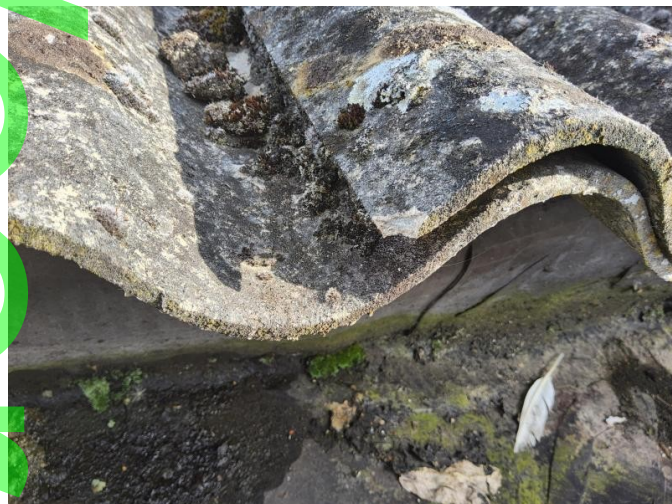
Het asbestmateriaal valt onder de mijlpaal van 2034.

Eindbeoordeling materiaalrisico	Verhoogd materiaalrisico en/of verhoogde kans op vezelvrijgave
---------------------------------	--

Gebondenheid	Categorie 1: hechtgebonden in oorsprong
Asbestsoort (vezeltype)	Alleen chrysotiel
Asbestconcentratie	Laag (< 50%)
Afschermingsgraad van het gehele materiaal	Geheel of deels vrij aan de buitenlucht
Toestand van het materiaal	Matig beschadigd, matig verweerd

#	Type	Referentie	Resultaat
2.1	Puntmonster	Staal 7	Chrysotiel

Beschrijving	AC Golfplaten
Omgeving	Buiten
Primaire drager	Schuin dak
Asbestmateriaal	Dak- en gevelbekleding - Golfplaat
Bindmiddel van asbestmateriaal	Cement
Gebondenheid op basis van bindmiddel	Hecht
Hoeveelheid (oppervlakte - aantal)	<ul style="list-style-type: none">• 16,00 m² - 1 stuk
Totale oppervlakte	16,00 m ²
Eenvoudig bereikbaar	Ja
Bevestigingswijze	<ul style="list-style-type: none">• Geschroefd
Identificatiemethode	Vaststelling met monstername
Destructieve handeling voor identificatie	Nee
Opmerking	De aangegeven hoeveelheden zijn een schatting, mogelijks kan dit afwijken van de realiteit. Bij renovatie is het aan te raden om de exacte hoeveelheid verder na te gaan.

Verwijderen

- Verwijder dit asbestmateriaal zo snel mogelijk. Volg de toestand goed op.
- Hemelwater dat afspoelt van asbestcement daken of gevels kan asbestdeeltjes bevatten. Gebruik het enkel voor gesloten circuits (bv. spoelen toiletten). Reinig na het vervangen van het dak of de gevel de dakgoten en regenwaterput of -ton om asbesthoudend sediment of slib te verwijderen

- Eenvoudige handelingen: mag via doe-het-zelf of door werknemer(s) met opleidingsattest eenvoudige handelingen
Deze toepassing "AC Golfplaten" kan via eenvoudige handeling verwijderd worden door een doe-het-zelver of een professional die beschikt over het opleidingsattest 'Asbestverwijdering eenvoudige handelingen'. Bij het verwijderen moet steeds rekening worden gehouden met alle milieu- en veiligheidsvoorschriften.
De golfplaten dienen onder constante verneveling zorgvuldig te worden losgemaakt zonder te schuren of breken en afgevoerd te worden in afvalzakken bestemd voor asbest. De uitvoerders moeten vooraf voldoende beschermingsmaatregelen nemen (tyvek pak met afgeplakte wegwerphandschoenen over de mouwen en een mondkap type FFP3 of hoger). Sneldraaiend of elektrisch gereedschap mag niet worden gebruikt bij de verwijdering.

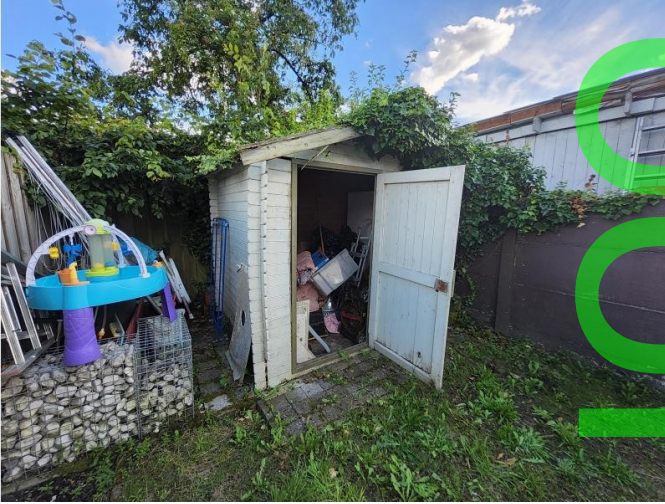
Fiche 3: Houten tuinhuis

Achteraan de woning staat er nog een tuinhuis bestaande uit een volledige houtenconstructie. De dakbedekking onder het groen zijn bitumen waarvan een monsternamen werd gedaan.

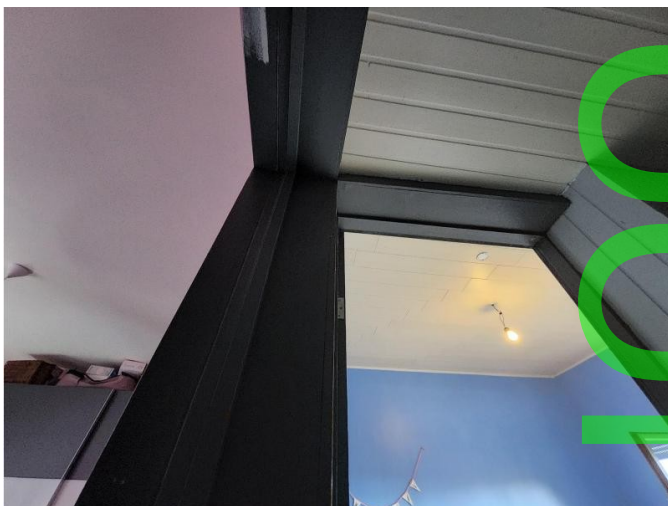
Het plafond op de eerste verdieping is voornamelijk bezet met houten latten en/of gipsplaten. Deze werd vermoedelijk geplaatst tijdens de laatste renovatiewerken. Mogelijks kan er achter de houten latten nog ouder pleisterwerk en/of ander materiaal zitten. Bij een volgende renovatie steeds verder nagaan.

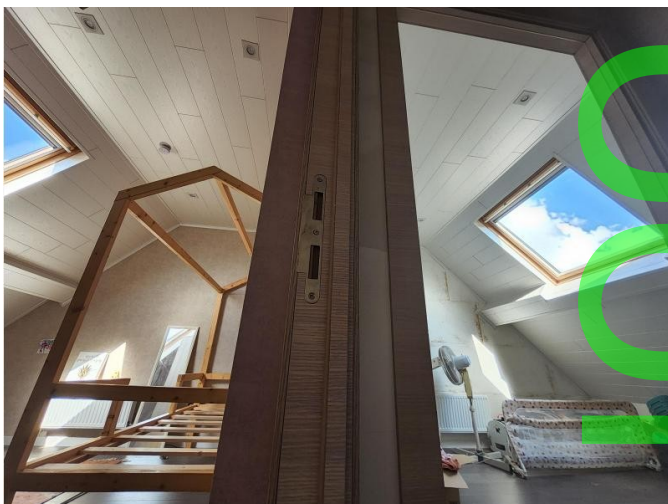
Het plafond in de zolderkamers werden volledig afgewerkt met houtenlatten. vermoedelijk werden deze geplaatst op de houtroostering.

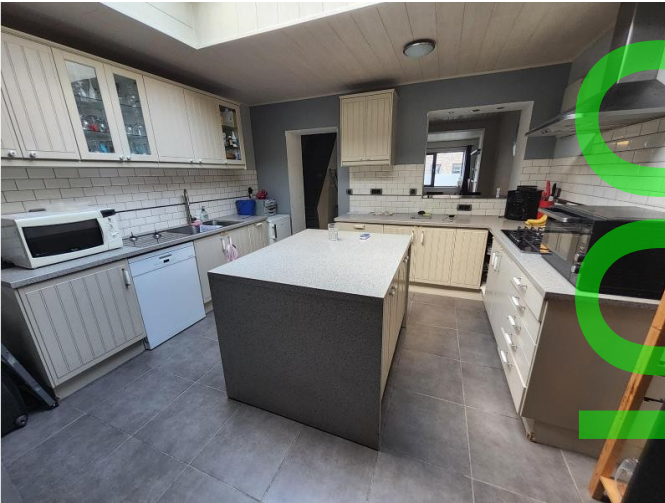
De keuken werd een 10-tal jaar geleden geplaatst door de vorige eigenaar en is afkomstig van de IKEA.

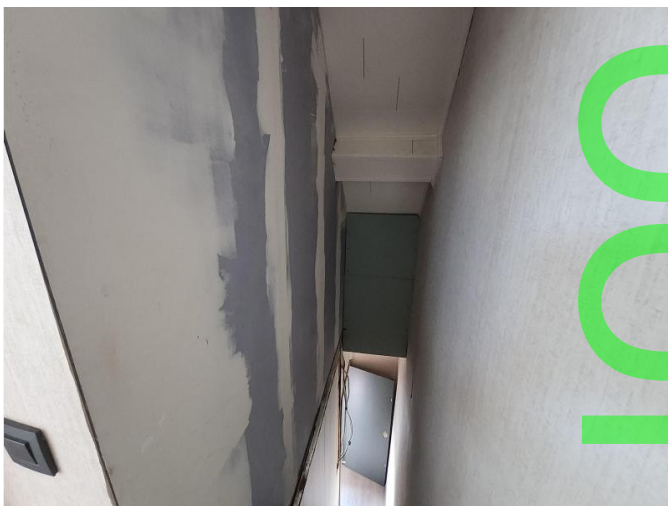
Alle binnenmuren van de woning zijn bezet met voorzetwanden (gipsplaten - gyproc), vermoedelijk geplaatst tijdens de laatste renovatiewerken. Mogelijks kan er achter de gipsplaten nog ouder pleisterwerk zitten. Bij renovatie dit verder onderzoeken.

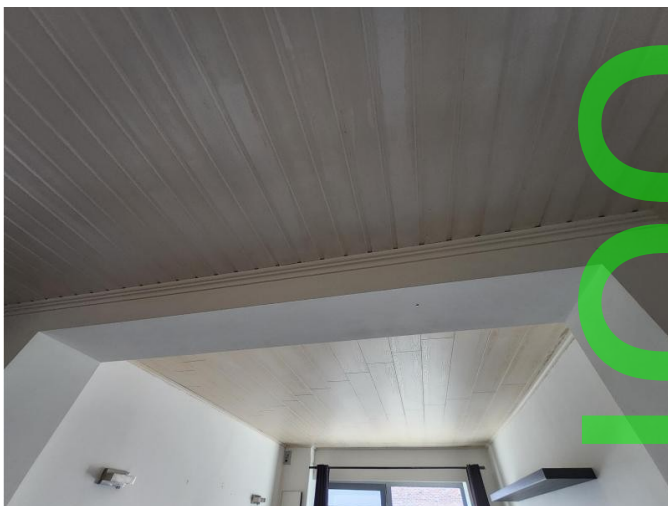
Het plafond van het gelijkvloers bestaande uit voornamelijk houten latten. Mogelijks kan er hierachter nog ouder pleisterwerk aanwezig zijn. Bij een volgende renovatie is het aan te raden om hier verder onderzoek te doen.

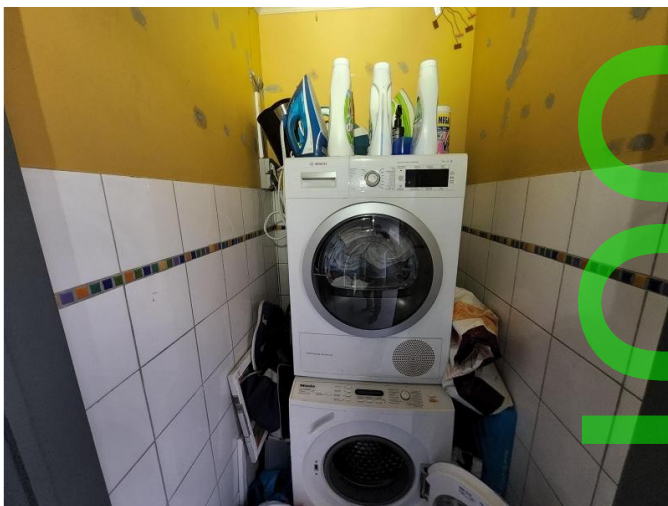
Een deel van de muur in het toilet is bezet met wandtegels, mogelijks kan de tegellijm asbest bevatten. Op heden is het niet mogelijk om monsternames te doen aangezien het een niet-destructief onderzoek is en nergens wandtegels loszitten. Alsook kan er niet met zekerheid worden nagegaan wanneer de wandtegels werden aangebracht aan de binnenmuur. (vermoedelijk van de laatste renovatiewerken)

Bij renovatie is het aan te raden om de tegellijm te laten analyseren of de wandtegels met de kleeflijm te beschouwen als asbesthoudend materiaal.

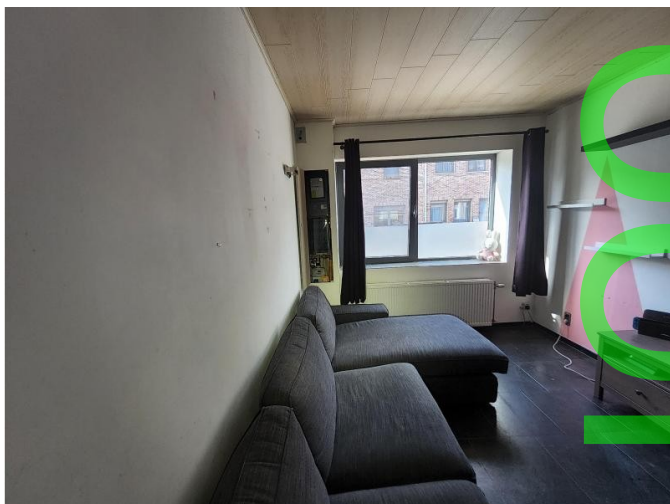
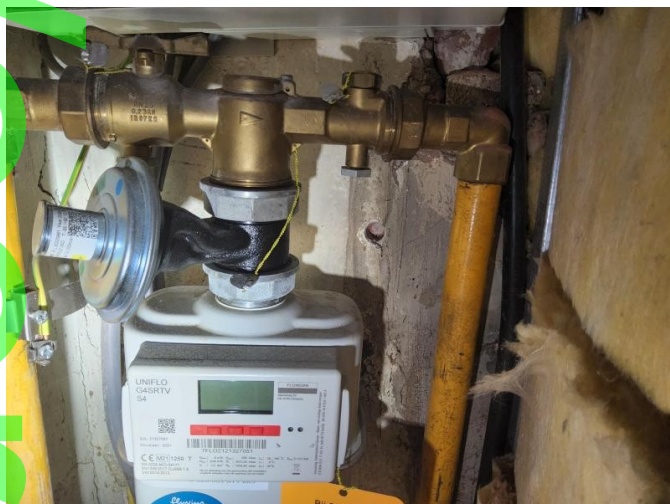
Geen asbest

#	Type	Referentie	Resultaat
11.1	Mengmonster	Staal 1	Geen asbest

Beschrijving	Pleisterwerk muren
Omgeving	Binnen
Primaire drager	Binnenwand
Bindmiddel van materiaal	Gips - kalk
Gebondenheid op basis van bindmiddel	Niet-hechtgebonden
Hoeveelheid (oppervlakte - dikte - aantal)	<ul style="list-style-type: none">• 25,00 m² - 3,00 cm - 1 stuk
Totaal volume	0,75 m ³
Identificatiemethode	Vaststelling met monstername
Destructieve handeling voor identificatie	Nee
Opmerking	<p>Tijdens de visuele niet-destructieve inspectie werd er in bepaalde ruimtes (natte en/of droge ruimtes / stookruimtes / (trap)hallen) geen pleisterwerk aangetroffen.</p> <p>Zogoed als alle binnen muren en plafond zijn bezet met voorzetwanden (gipsplaten - houten latten), vermoedelijk geplaatst tijdens de laatste renovatiewerken. Mogelijks kan er achter de gipsplaten nog ouder pleisterwerk en/of ander materiaal aanwezig zijn. Bij renovatie dit verder onderzoeken.</p> <p>Er kon op heden maar een beperkte monstername gedaan worden, aangezien het ouder pleisterwerk achter de gipsplaten zit. Bij volgende renovatie is het aan te raden dit verder te onderzoeken.</p>

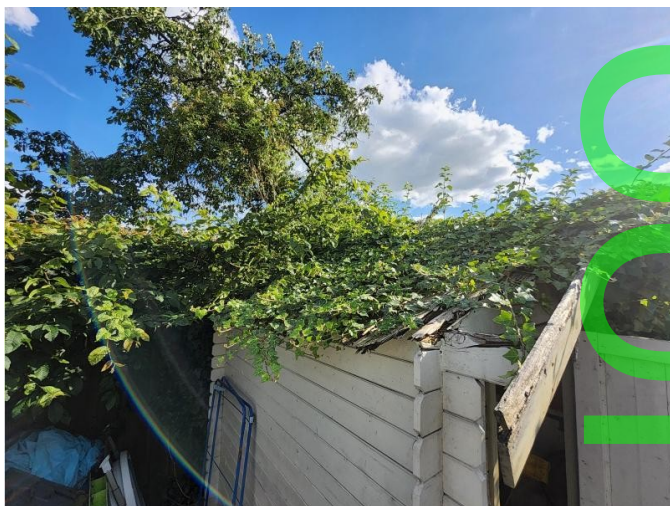
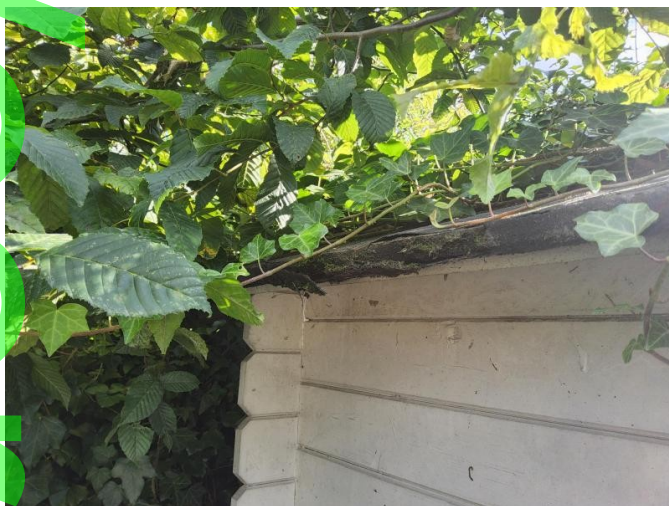
Geen asbest

#	Type	Referentie	Resultaat
12.1	Puntmonster	Staal 8	Geen asbest

Beschrijving	Dakbedekking tuinhuis
Omgeving	Buiten
Primaire drager	Schuin dak
Bindmiddel van materiaal	Bitumen (roofing, teer, asfalt)
Gebondenheid op basis van bindmiddel	Hecht
Hoeveelheid (oppervlakte - aantal)	<ul style="list-style-type: none">• 10,00 m² - 1 stuk
Totale oppervlakte	10,00 m ²
Identificatiemethode	Vaststelling met monsternamen
Destructieve handeling voor identificatie	Nee
Opmerking	De aangegeven hoeveelheden zijn een schatting, mogelijks kan dit afwijken van de realiteit. Bij renovatie is het aan te raden om de exacte hoeveelheid verder na te gaan.

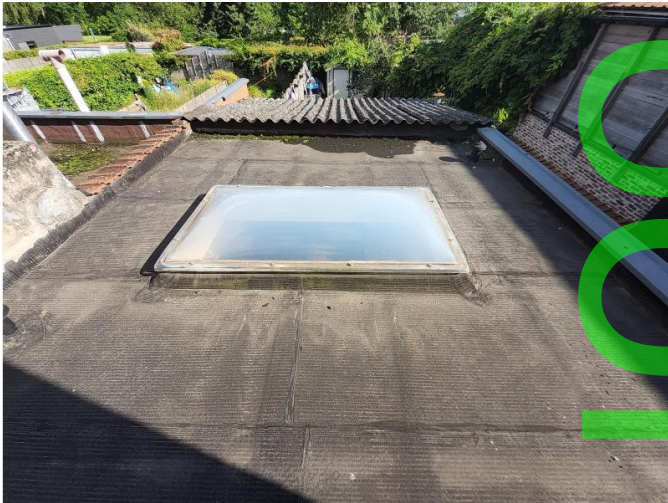
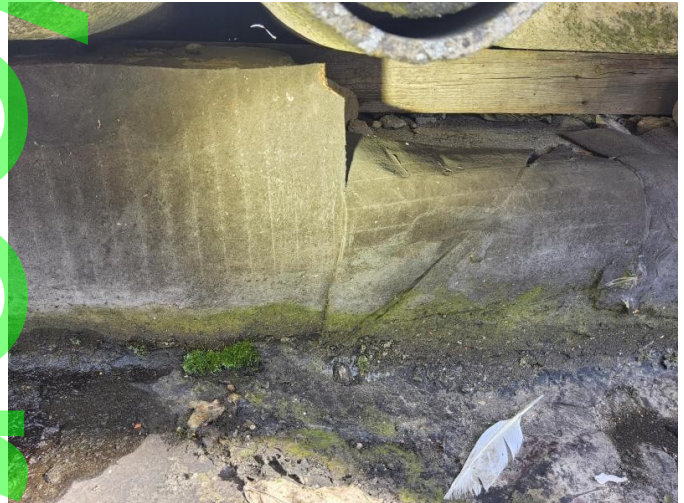
Geen asbest

#	Type	Referentie	Resultaat
13.1	Puntmonster	Staal 6	Geen asbest

Beschrijving	Roofing Plat dak
Omgeving	Buiten
Primaire drager	Plat dak
Bindmiddel van materiaal	Bitumen (roofing, teer, asfalt)
Gebondenheid op basis van bindmiddel	Hecht
Hoeveelheid (oppervlakte - aantal)	<ul style="list-style-type: none">• 20,00 m² - 1 stuk
Totale oppervlakte	20,00 m ²
Identificatiemethode	Vaststelling met monstername
Destructieve handeling voor identificatie	Nee
Opmerking	De aangegeven hoeveelheden zijn een schatting, mogelijks kan dit afwijken van de realiteit. Bij renovatie is het aan te raden om de exacte hoeveelheid verder na te gaan.

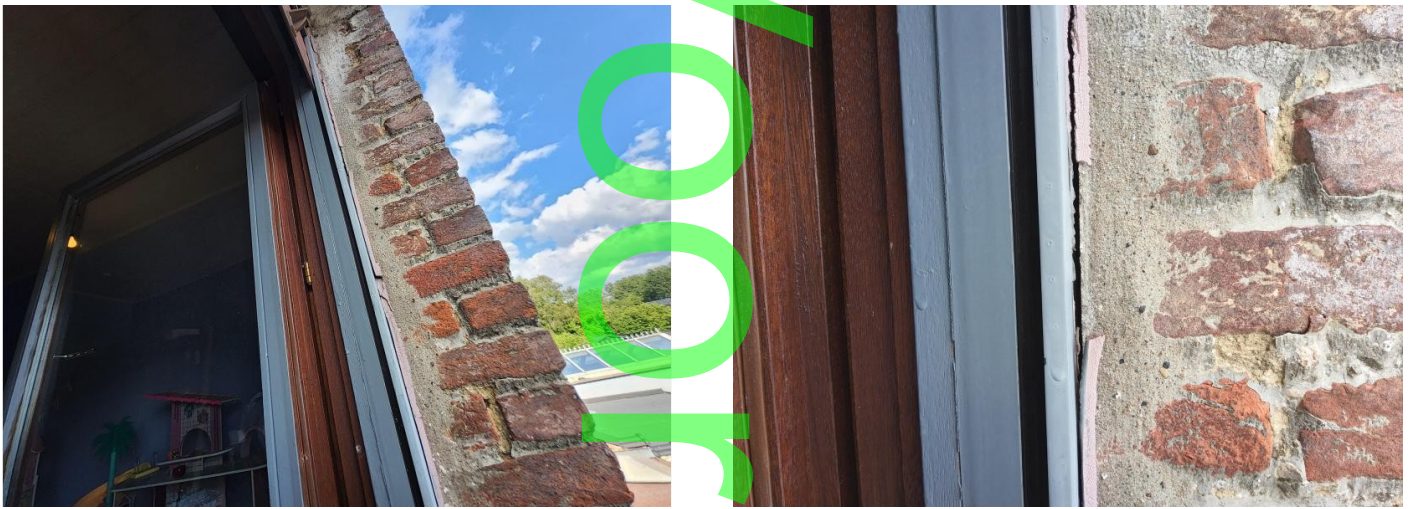
Geen asbest

#	Type	Referentie	Resultaat
14.1	Puntmonster	Staal 3	Geen asbest

Beschrijving	Mastiek voegen ramen & Muren
Omgeving	Buiten
Primaire drager	Wandopening verticaal (raam, deur, ...)
Bindmiddel van materiaal	Kitten, mastiek, pasta
Gebondenheid op basis van bindmiddel	Hecht
Hoeveelheid (gewicht - aantal)	<ul style="list-style-type: none">• 1,99 kg - 1 stuk
Totaal gewicht	1,99 kg
Identificatiemethode	Vaststelling met monstername
Destructieve handeling voor identificatie	Nee
Opmerking	<p>Aan de ramen op de bovenverdieping is er een hardere voegsel aanwezig, mogelijks is dit een silicone van na 2001 die ondertussen al verhard/verstorven is. Voor zekerheid werd hier een monstername van gedaan.</p> <p>De aangegeven hoeveelheden zijn een schatting, mogelijks kan dit afwijken van de realiteit. Bij renovatie is het aan te raden om de <u>exacte hoeveelheid</u> verder na te gaan.</p>

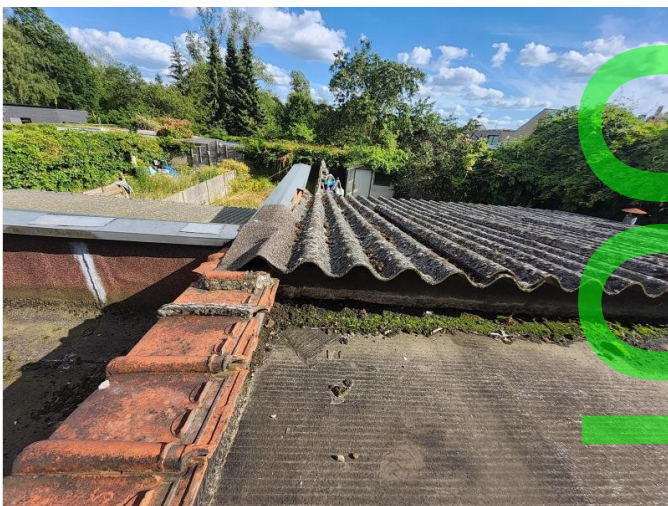
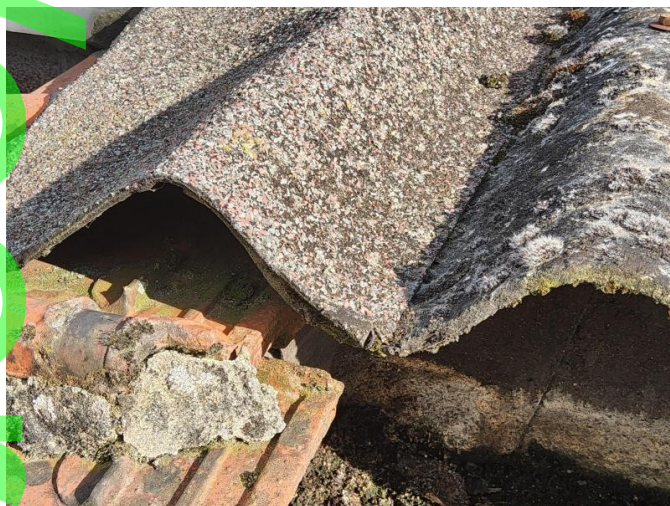
Geen asbest

#	Type	Referentie	Resultaat
15.1	Puntmonster	Staal 5	Geen asbest

Beschrijving	Apart stuk roofing op de golfplaten
Omgeving	Buiten
Primaire drager	Schuin dak
Bindmiddel van materiaal	Bitumen (roofing, teer, asfalt)
Gebondenheid op basis van bindmiddel	Hecht
Hoeveelheid (oppervlakte - aantal)	<ul style="list-style-type: none">• 0,98 m² - 1 stuk
Totale oppervlakte	0,98 m ²
Identificatiemethode	Vaststelling met monstername
Destructieve handeling voor identificatie	Nee
Opmerking	<p>Op de golfplaten is er een apart stuk roofing aanwezig. Vermoedelijk werd dit geplaatst om lekage te vermijden en zal deze vrij recent zijn. Aangezien dit roofing op de AC golfplaten liggen is het best om deze ook te verwijderen als asbesthoudend materiaal.</p> <p>De aangegeven hoeveelheden zijn een schatting, mogelijks kan dit afwijken van de realiteit. Bij renovatie is het aan te raden om de exacte hoeveelheid verder na te gaan.</p>
