# Asbestinventarisatetest

Lakenmakersstraat 317, 2800 Mechelen

**Niet-asbestveilig**

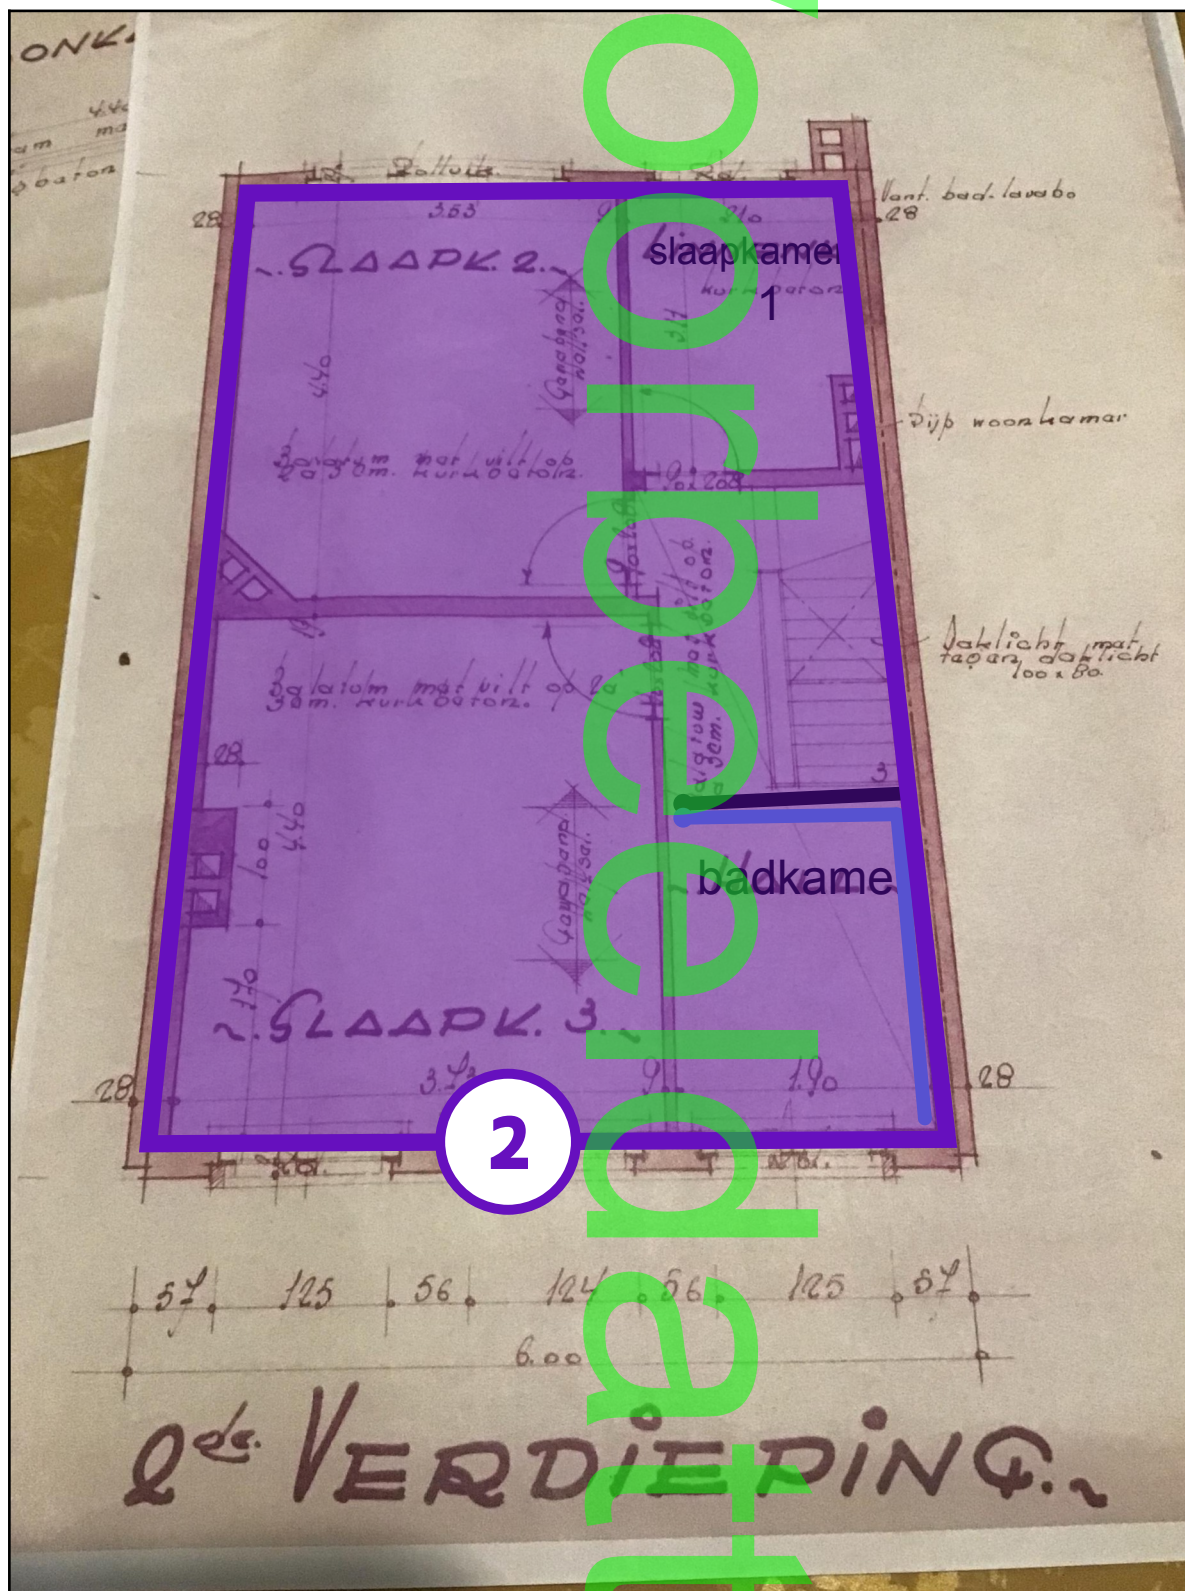
## Plan 1.5: 2de verdieping

2. Hoofddak

Beperking

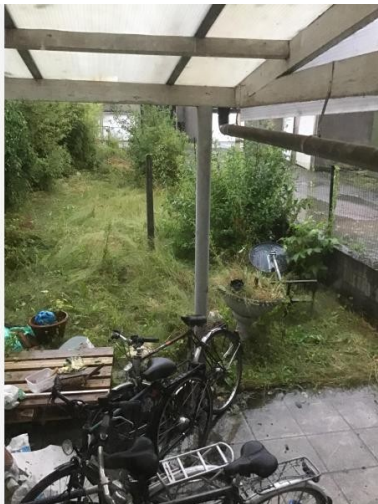
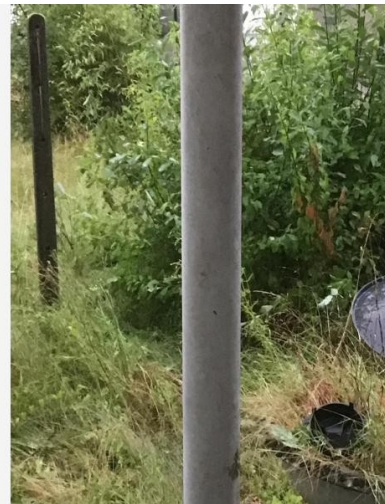
Overzichtsfoto

Detailfoto

Het asbestmateriaal valt onder de mijlpaal van 2040.

| Eindbeoordeling materiaalrisico | Verhoogd materiaalrisico en/of verhoogde kans op vezelvrijgave |

| Gebondenheid | Categorie 1: hechtgebonden in oorsprong |
| Asbestsoort (vezeltype) | Crocidoliet aanwezig |
| Asbestconcentratie | Laag (< 50%) |
| Afschermingsgraad van het gehele materiaal | Geheel of deels vrij aan de buitenlucht |
| Toestand van het materiaal | Matig beschadigd, matig verweerd |

| Beschrijving | Overdekt terras - steunkolom |
| Asbestmateriaal | Buis, koker, leiding, pijp, doorvoer |

Verwijderen

- Zorg voor een veilig beheer. Vermijd het beschadigen van het asbestmateriaal. Controleer de toestand jaarlijks op wijzigingen.

- Eenvoudige handelingen: mag via doe-het-zelf of door werknemer(s) met opleidingsattest eenvoudige handelingen  
Indien het asbestverdachte materiaal volledig intact is en er geen vrije asbestvezels zichtbaar zijn, voorziet de wet geen verplichting om deze asbestverdachte toepassing te laten verwijderen door een firma met een opleidingsattest eenvoudige handelingen. U mag, in principe, deze asbesttoepassing zelf verwijderen met in achtneming van de nodige veiligheidsmaatregelen om uzelf en uw omgeving te beschermen. Tijdens het verwijderen van de asbesttoepassing moet het materiaal intact blijven.

De verwijdering van het materiaal moet met de nodige zorg en veiligheidsvoorzieningen gebeuren.

Met het asbestafval kunt u terecht op het recyclagepark of bij een geregistreerde asbestinzamelaar.

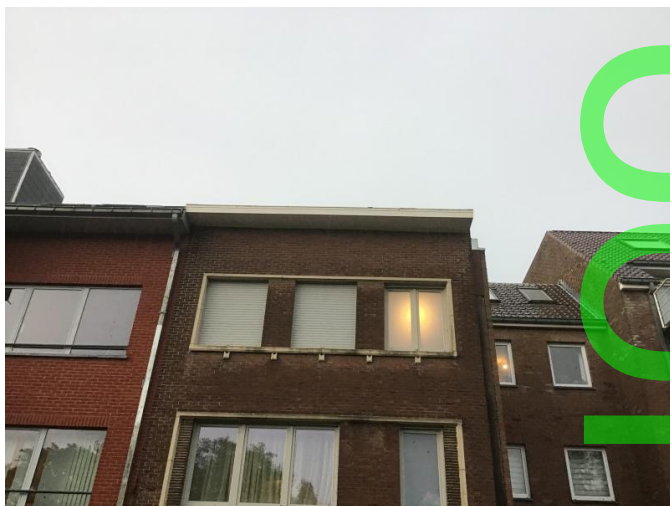
Situeringsfoto

**Reden:** Hoogte < 1,5 m.

**Uitleg van de asbestdeskundige:** Omwille van de hoogte is het inspectiegebied niet toegankelijk behalve met gespecialiseerd materiaal (hoogtewerker). Dit gespecialiseerde materiaal was niet ter plaatse tijdens het inspectiebezoek.

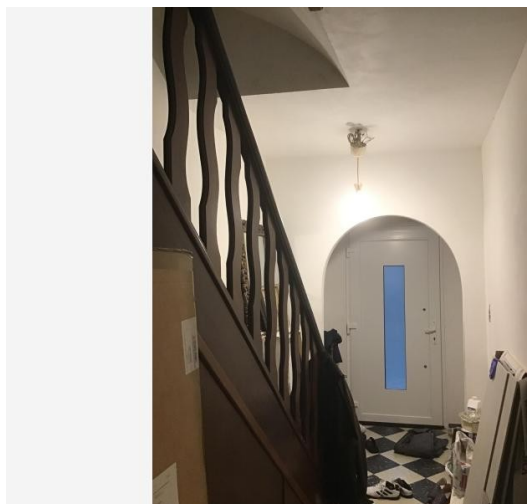
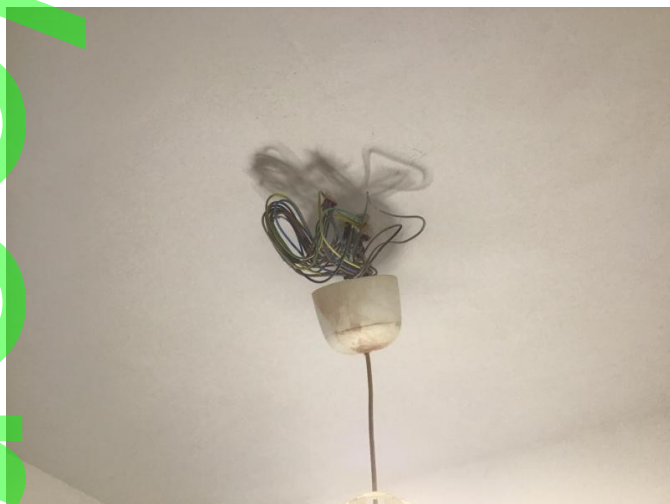
Geen asbest

| # | Type | Referentie | Resultaat |
|---|---|---|---|
| 3.1 | Mengmonster | MM02 | Geen asbest |

| Beschrijving | Pleisterwerk plafonds |

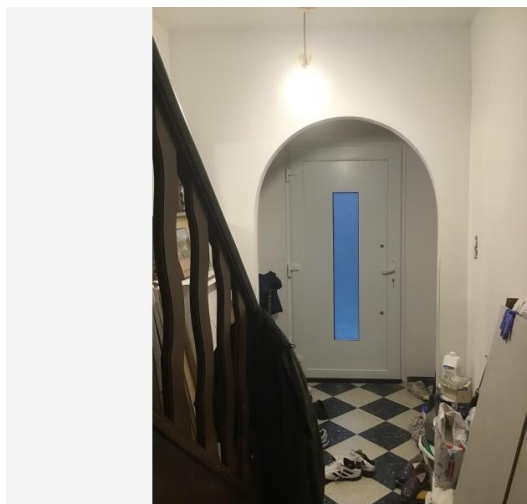
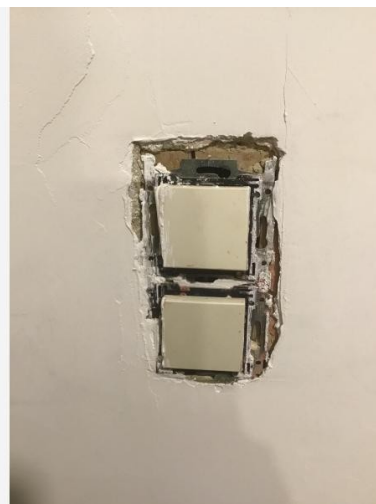
Geen asbest

| # | Type | Referentie | Resultaat |
|---|---|---|---|
| 4.1 | Mengmonster | MM01 | Geen asbest |

| Beschrijving | Pleisterwerk muren |
