# Asbestinventarisatetest

Grote Nieuwedijkstraat 313, 2800 Mechelen

Attestnummer : 20240802-000071.000

Uitgegeven op : 02.08.2024

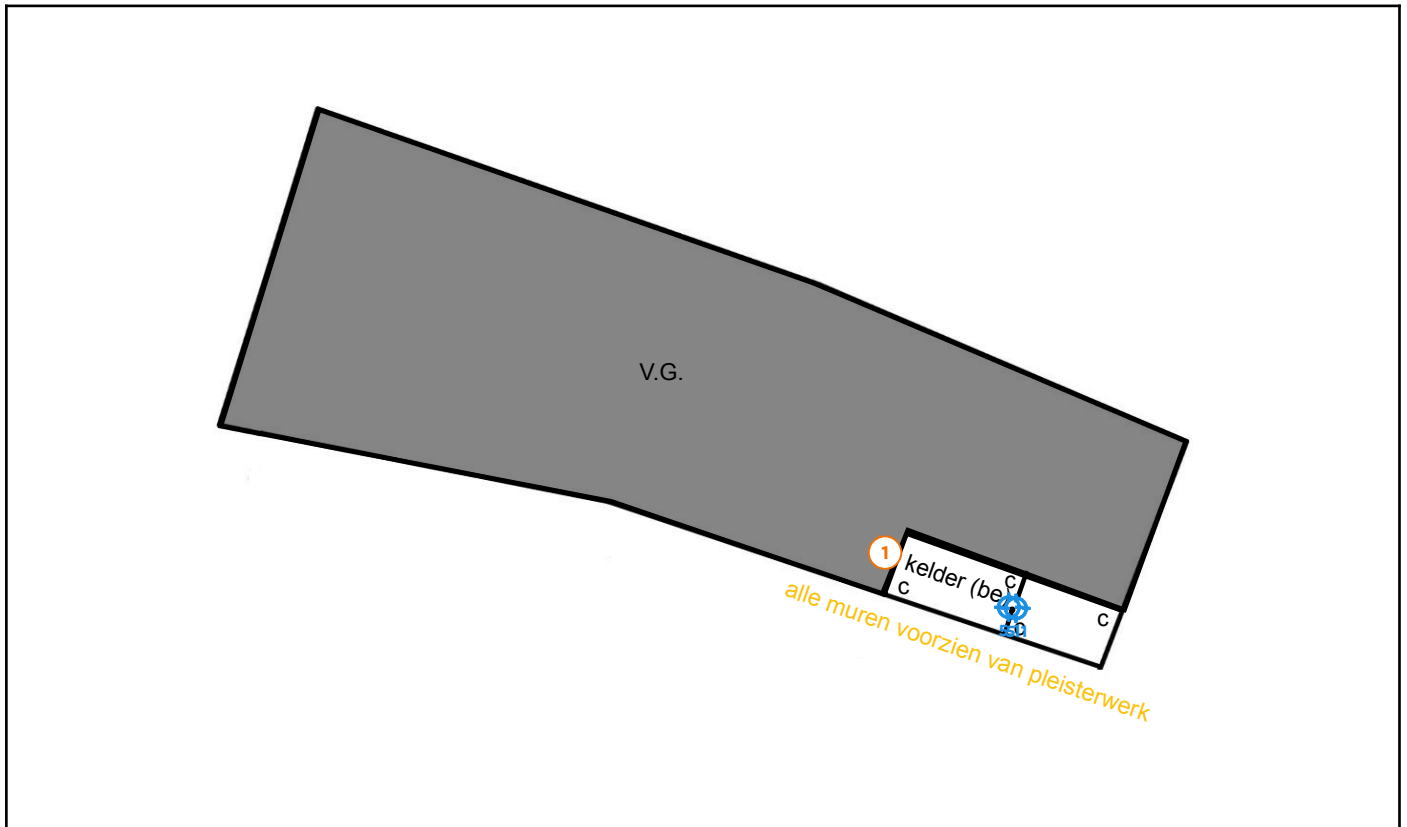
## Plan 1.2: Kelder

Beschrijving	Type	Actie
1. Vezelcement wachtbuis - woning_kelder	Asbestmateriaal	<b>Maatregelen nemen</b>
5. Cementering - woning_kelder	Geen asbest	-
5.1 Code: MM03 Cementering kelder	Mengmonster	-

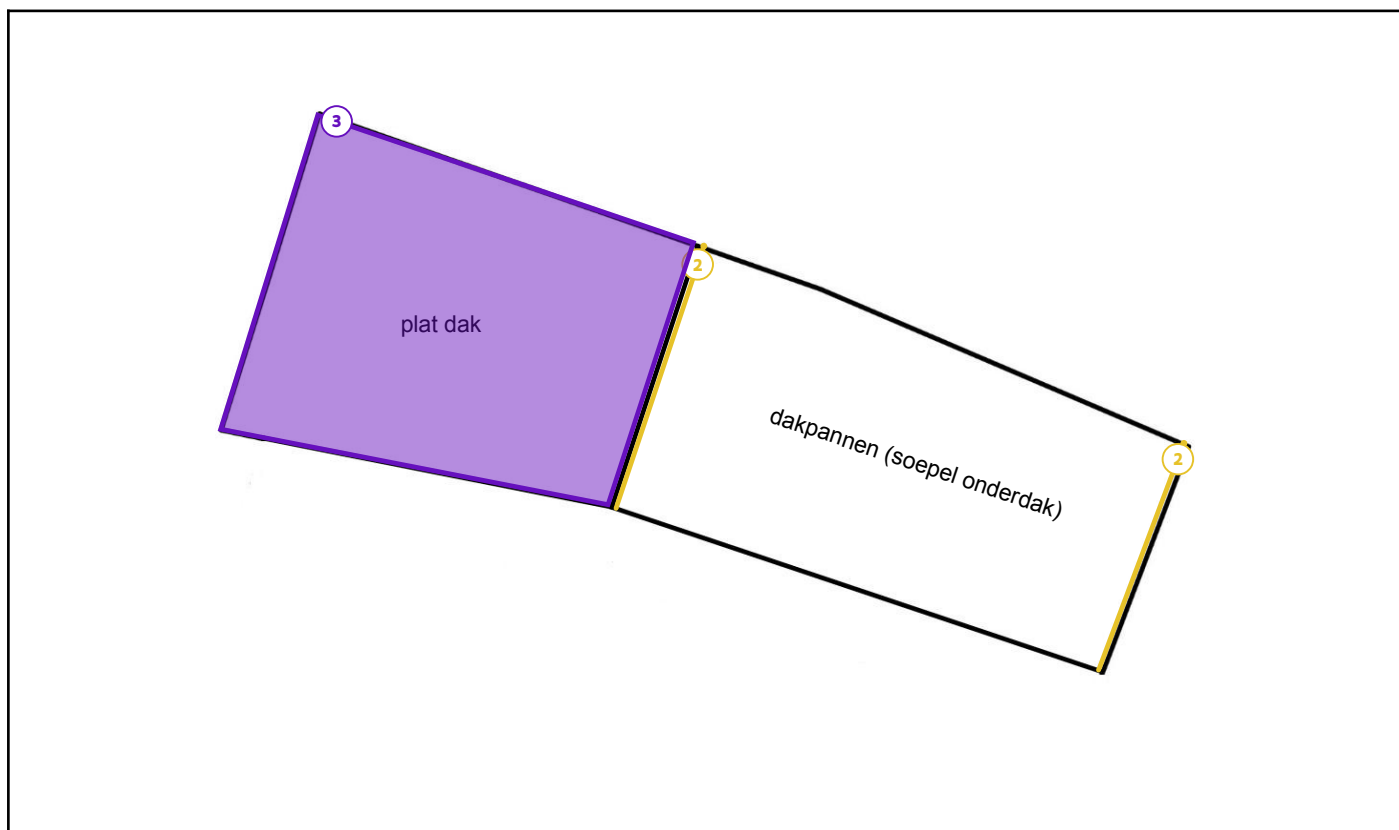
## Plan 1.6: Dakplan

Beschrijving	Type	Actie
2. Roofing dakgoot - woning	Asbestmateriaal	Zorgvuldig beheren
3. Roofing plat dak - woning	Advies	-

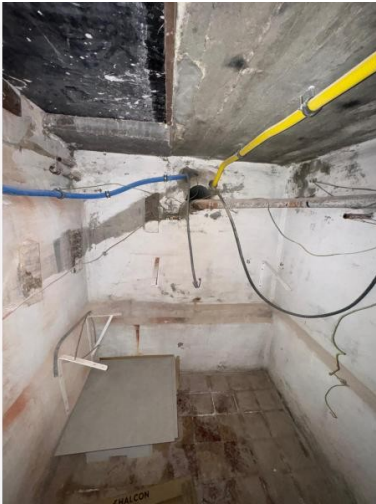
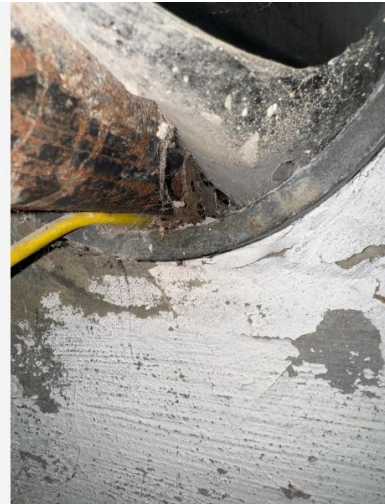
Het asbestmateriaal valt onder de mijlpaal van 2040.

Maatregelen nemen

Eindbeoordeling materiaalrisico	Verhoogd materiaalrisico en/of verhoogde kans op vezelvrijgave
---------------------------------	--

Gebondenheid	Categorie 1: hechtgebonden in oorsprong
Asbestsoort (vezeltype)	Crocidoliet aanwezig
Asbestconcentratie	Laag (< 50%)
Afschermingsgraad van het gehele materiaal	Geheel of deels (ook) vrij aan de binnenlucht
Toestand van het materiaal	Licht beschadigd, licht verweerd. Intact calciumsilicaatmateriaal of categorie III 'gebondenheid'

Beschrijving	Vezelcement wachtbuis - woning_kelder
Omgeving	Binnen
Primaire drager	Binnenwand
Asbestmateriaal	Buis, koker, leiding, pijp, doorvoer
Bindmiddel van asbestmateriaal	Cement
Gebondenheid op basis van bindmiddel	Hecht
Hoeveelheid (lengte - omtrek - dikte - aantal)	<ul style="list-style-type: none"><li>• 1,00 m - 50,00 cm - 1,00 cm - 1 stuk</li></ul>
Totaal volume	0,005 m <sup>3</sup>
Eenvoudig bereikbaar	Nee <ul style="list-style-type: none"><li>• Het asbestmateriaal is bedekt (uitgezonderd laag verf, coating, behang, kunststof, textiel) en het wegnemen van het bedekkende materiaal kan niet zonder het bedekkende materiaal te beschadigen.</li></ul>
Bevestigingswijze	<ul style="list-style-type: none"><li>• Geklemd</li></ul>
Identificatiemethode	Vaststelling zonder monsternamen
Destructieve handeling voor identificatie	Nee
Opmerking	Enkel het begin van de buis zichtbaar in kelder, overige gedeelte volledig bedekt.  De hoeveelheid vermeld in deze fiche is een inschatting die tracht zo goed als mogelijk de werkelijkheid weer te geven.

- Zorg voor een veilig beheer en verwijder dit asbestmateriaal wanneer het bij werken eenvoudig bereikbaar wordt. Controleer de toestand jaarlijks op wijzigingen.

- Eenvoudige handelingen: mag via doe-het-zelf of door werknemer(s) met opleidingsattest eenvoudige handelingen  
Voor een asbestverdachte buis voorziet de wet geen verplichting om deze asbestverdachte toepassing te laten verwijderen door een firma met een opleidingsattest eenvoudige handelingen. U mag, in principe, ongeacht beschadigingen of vrije asbestvezels, deze asbesttoepassing zelf verwijderen met inachtneming van de nodige veiligheidsmaatregelen om uzelf en uw omgeving te beschermen. Een beschadigde asbesttoepassing in slechte staat kan makkelijk verder breken of vergruizen. Er komen dan schadelijke asbestvezels vrij die ingeademd kunnen worden.

De verwijdering van het materiaal moet met de nodige zorg en veiligheidsvoorzieningen gebeuren.

--> Indien de verwijdering niet kan gebeuren ZONDER de toepassing te beschadigen, dient verwijdering te gebeuren door erkende asbestverwijderaar. (zie verder)

- Eenvoudige handelingen: enkel door erkend asbestverwijderaar  
Indien de asbesterdachte buis niet in zijn geheel, dus zonder deze te beschadigen, kan verwijderd worden. Dient de verwijdering te gebeuren door een erkend asbestverwijderaar. De ondernemingen die erkend zijn voor het uitvoeren van werkzaamheden vindt u terug op [werk.belgie.be/nl/erkenningen/erkenning-asbest-bedrijven-erkend-voor-afbraak-verwijderingswerken](http://werk.belgie.be/nl/erkenningen/erkenning-asbest-bedrijven-erkend-voor-afbraak-verwijderingswerken).

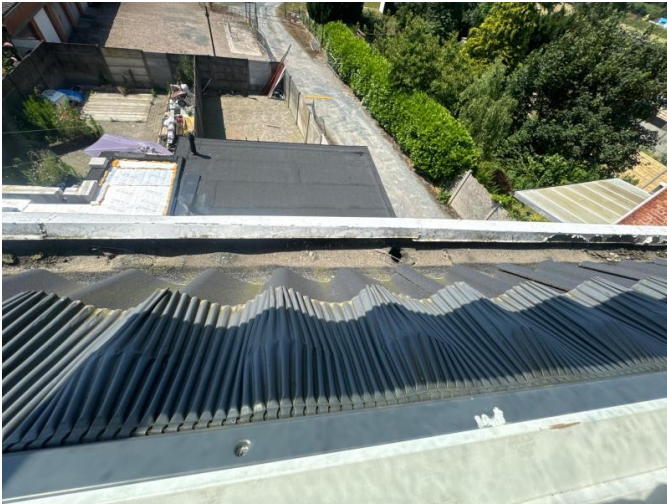
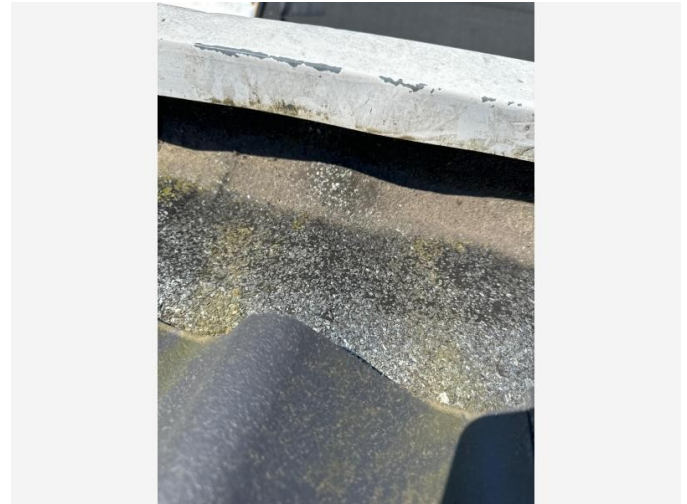
Het asbestmateriaal valt onder de mijlpaal van 2040.

Zorgvuldig beheren

Eindbeoordeling materiaalisico	Laag materiaalisico en/of verlaagde kans op vezelvrijgave
--------------------------------	---

Gebondenheid	Categorie 1: hechtgebonden in oorsprong
Asbestsoort (vezeltype)	Alleen chrysotiel
Asbestconcentratie	Laag (< 50%)
Afschermingsgraad van het gehele materiaal	Geheel of deels vrij aan de buitenlucht
Toestand van het materiaal	Licht beschadigd, licht verweerd. Intact calciumsilicaatmateriaal of categorie III 'gebondenheid'

Beschrijving	Roofing dakgoot - woning
Omgeving	Buiten
Primaire drager	Infrastructuur hemelwater (opvang en afvoer)
Asbestmateriaal	Dak- en gevelbekleding - Roofing
Bindmiddel van asbestmateriaal	Bitumen (roofing, teer, asfalt)
Gebondenheid op basis van bindmiddel	Hecht
Hoeveelheid (oppervlakte - aantal)	<ul style="list-style-type: none"><li>• 5,10 m<sup>2</sup> - 1 stuk</li></ul>
Totale oppervlakte	5,10 m <sup>2</sup>
Eenvoudig bereikbaar	Ja
Bevestigingswijze	<ul style="list-style-type: none"><li>• Verlijmd, ingegoten, versmeerd</li></ul>
Identificatiemethode	Vaststelling zonder monstername  Motivatie: Groot risico op structurele gevolgschade (lekschade, werking installatie,...)
Destructieve handeling voor identificatie	Nee
Opmerking	Tijdens het plaatsbezoek kan er geen bewijs worden voorgelegd dat de huidige roofinglaag vernieuwd werd of de oude roofinglaag is verwijderd. Mogelijks is deze nog aanwezig. Bij grondige verbouwwerken dienen de mogelijks aanwezige lagen nog te worden geïnspecteerd. De hoeveelheid vermeld in deze fiche is een inschatting die tracht zo goed als mogelijk de werkelijkheid weer te geven.

- Zorg voor een veilig beheer en verwijder dit asbestmateriaal wanneer het bij werken eenvoudig bereikbaar wordt. Controleer de toestand jaarlijks op wijzigingen.

- Eenvoudige handelingen: mag via doe-het-zelf of door werknemer(s) met opleidingsattest eenvoudige handelingen  
Voor roofing voorziet de wet geen verplichting om deze asbestverdachte toepassing te laten verwijderen door een firma met een opleidingsattest eenvoudige handelingen. U mag, in principe, ongeacht beschadigingen of vrije asbestvezels, deze asbesttoepassing zelf verwijderen met inachtneming van de nodige veiligheidsmaatregelen om uzelf en uw omgeving te beschermen. Een beschadigde asbesttoepassing in slechte staat kan makkelijk verder breken of vergruizen. Er komen dan schadelijke asbestvezels vrij die ingeademd kunnen worden.

De verwijdering van het materiaal moet met de nodige zorg en veiligheidsvoorzieningen gebeuren.

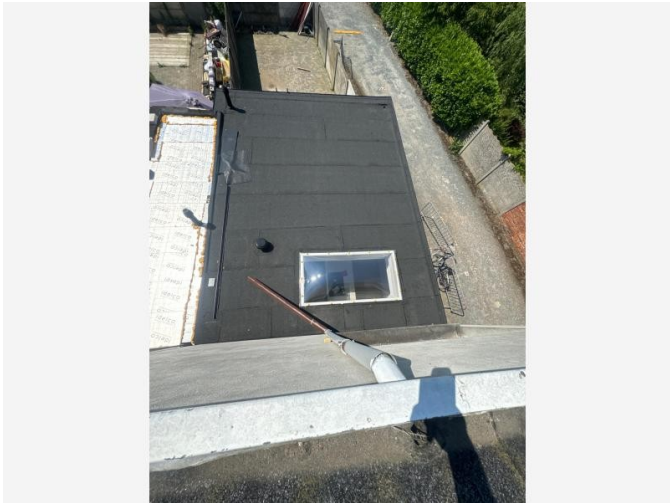
Vrije foto

De eigenaar kan enkel een bewijsstuk voorleggen dat de bovenste roofinglaag is vernieuwd.

Er kan geen bewijs worden voorgelegd dat de oude roofinglaag is verwijderd. Mogelijks is deze nog aanwezig.

Bij grondige verbouwingswerken dienen de mogelijks aanwezige lagen nog te worden geïnspecteerd.

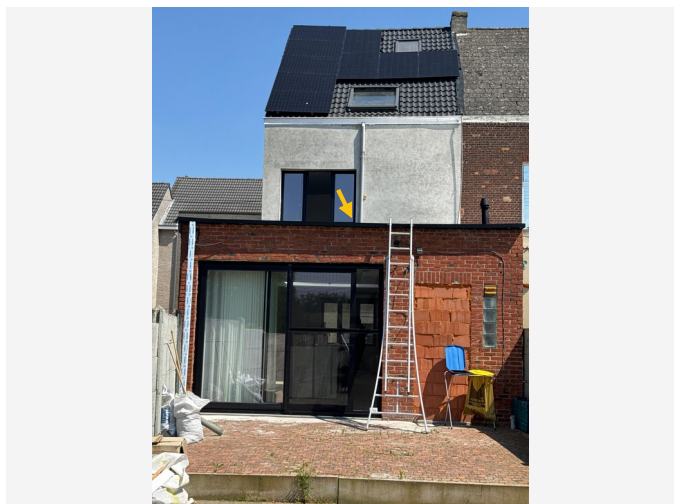
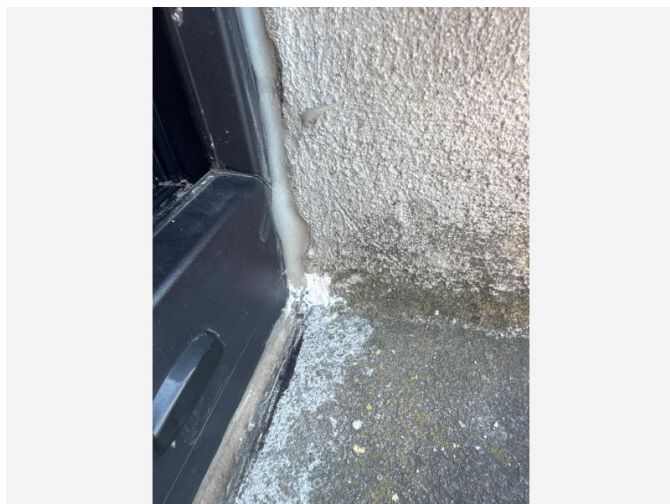
Geen asbest

#	Type	Referentie	Resultaat
4.1	Puntmonster	MM02 Cementering gevel	Geen asbest

<b>Beschrijving</b>	Cementering achtergevel - woning
<b>Omgeving</b>	Binnen
<b>Primaire drager</b>	Wand buitenschil
<b>Bindmiddel van materiaal</b>	Cement
<b>Gebondenheid op basis van bindmiddel</b>	Hecht
<b>Hoeveelheid (gewicht - aantal)</b>	<ul style="list-style-type: none"><li>• 20,00 kg - 1 stuk</li></ul>
<b>Totaal gewicht</b>	20,00 kg
<b>Identificatiemethode</b>	Vaststelling met monstername
<b>Destructieve handeling voor identificatie</b>	Nee
<b>Opmerking</b>	<p>De hoeveelheid pleisterwerk vermeld in deze fiche is een inschatting die zo goed als mogelijk de werkelijkheid weergeeft.</p> <p>Om de juiste hoeveelheid te bepalen dient er een doorgedreven opmeting plaats te vinden om de dikte van het pleisterwerk te bepalen. Dit kadert momenteel niet in onze opdracht.</p>

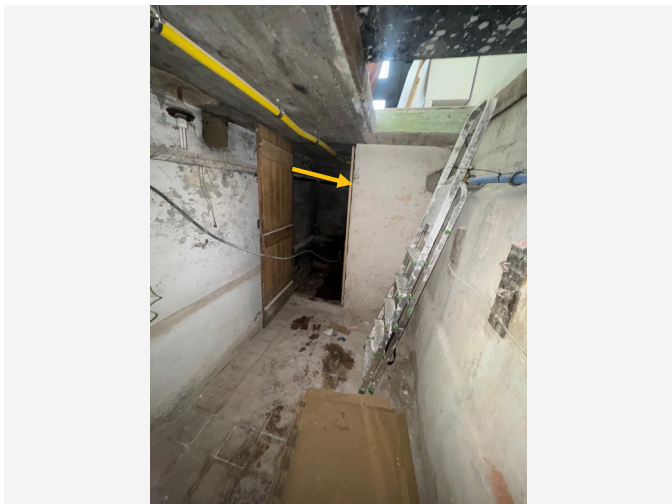
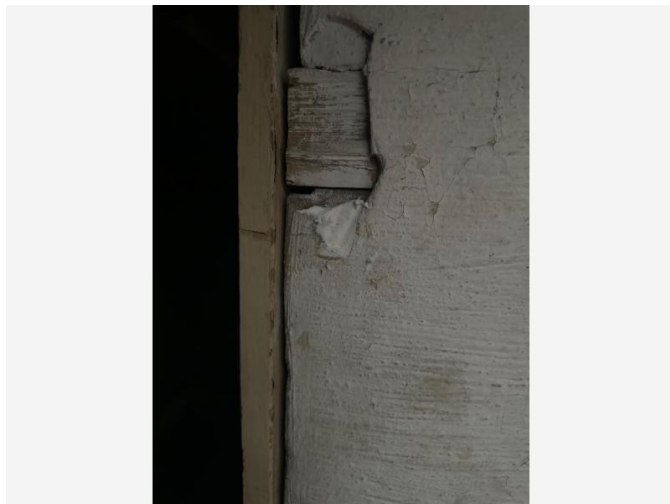
Geen asbest

#	Type	Referentie	Resultaat
5.1	Mengmonster	MM03 Cementering kelder	Geen asbest

Beschrijving	Cementering - woning_kelder
Omgeving	Binnen
Primaire drager	Binnenwand
Bindmiddel van materiaal	Cement
Gebondenheid op basis van bindmiddel	Hecht
Hoeveelheid (gewicht - aantal)	<ul style="list-style-type: none"><li>• 24,00 kg - 1 stuk</li></ul>
Totaal gewicht	24,00 kg
Identificatiemethode	Vaststelling met monstername
Destructieve handeling voor identificatie	Nee
Opmerking	<p>De hoeveelheid pleisterwerk vermeld in deze fiche is een inschatting die zo goed als mogelijk de werkelijkheid weergeeft.</p> <p>Om de juiste hoeveelheid te bepalen dient er een doorgedreven opmeting plaats te vinden om de dikte van het pleisterwerk te bepalen. Dit kadert momenteel niet in onze opdracht.</p>

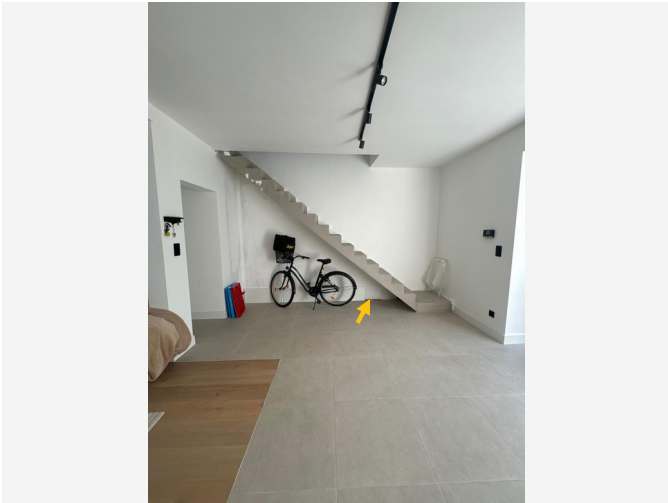
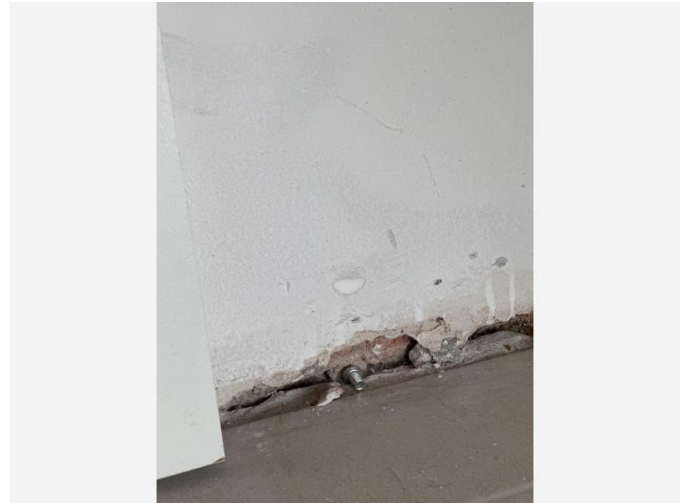
Geen asbest

#	Type	Referentie	Resultaat
6.1	Mengmonster	MM01 pleister muren	Geen asbest

Beschrijving	Pleisterwerk muren - woning
Omgeving	Binnen
Primaire drager	Binnenwand
Bindmiddel van materiaal	Gips - kalk
Gebondenheid op basis van bindmiddel	Niet-hechtgebonden
Hoeveelheid (oppervlakte - dikte - aantal)	• 215,00 m <sup>2</sup> - 1,00 cm - 1 stuk
Totaal volume	2,15 m <sup>3</sup>
Identificatiemethode	Vaststelling met monstername
Destructieve handeling voor identificatie	Nee
Opmerking	<p>De hoeveelheid pleisterwerk vermeld in deze fiche is een inschatting die tracht zo goed als mogelijk de werkelijkheid weer te geven. Om de juiste hoeveelheid te bepalen dient er een doorgedreven opmeting en destructief onderzoek plaats te vinden om de dikte van het pleisterwerk te bepalen en tevens de plaatsen te detecteren waar zich mogelijks pleisterwerk bevindt achter eventuele valse wanden of plafonds. Dit kadert momenteel niet in onze opdracht.</p> <p>Alle plafonds in de woning zijn valse plafonds met gipskartonplaten. Een destructief onderzoek is aan te raden bij grondige verbouwwerken, om eventuele pleisterwerken, mogelijks achter de valse plafonds te bemonsteren. Dit behoort momenteel niet tot onze taak in deze opdracht.</p>
