Asbestinventarisatetest

Handelsstraat 64A/101, 1840 Londerzeel

Attestnummer : 20241018-000009.000

Uitgegeven op : 18.10.2024

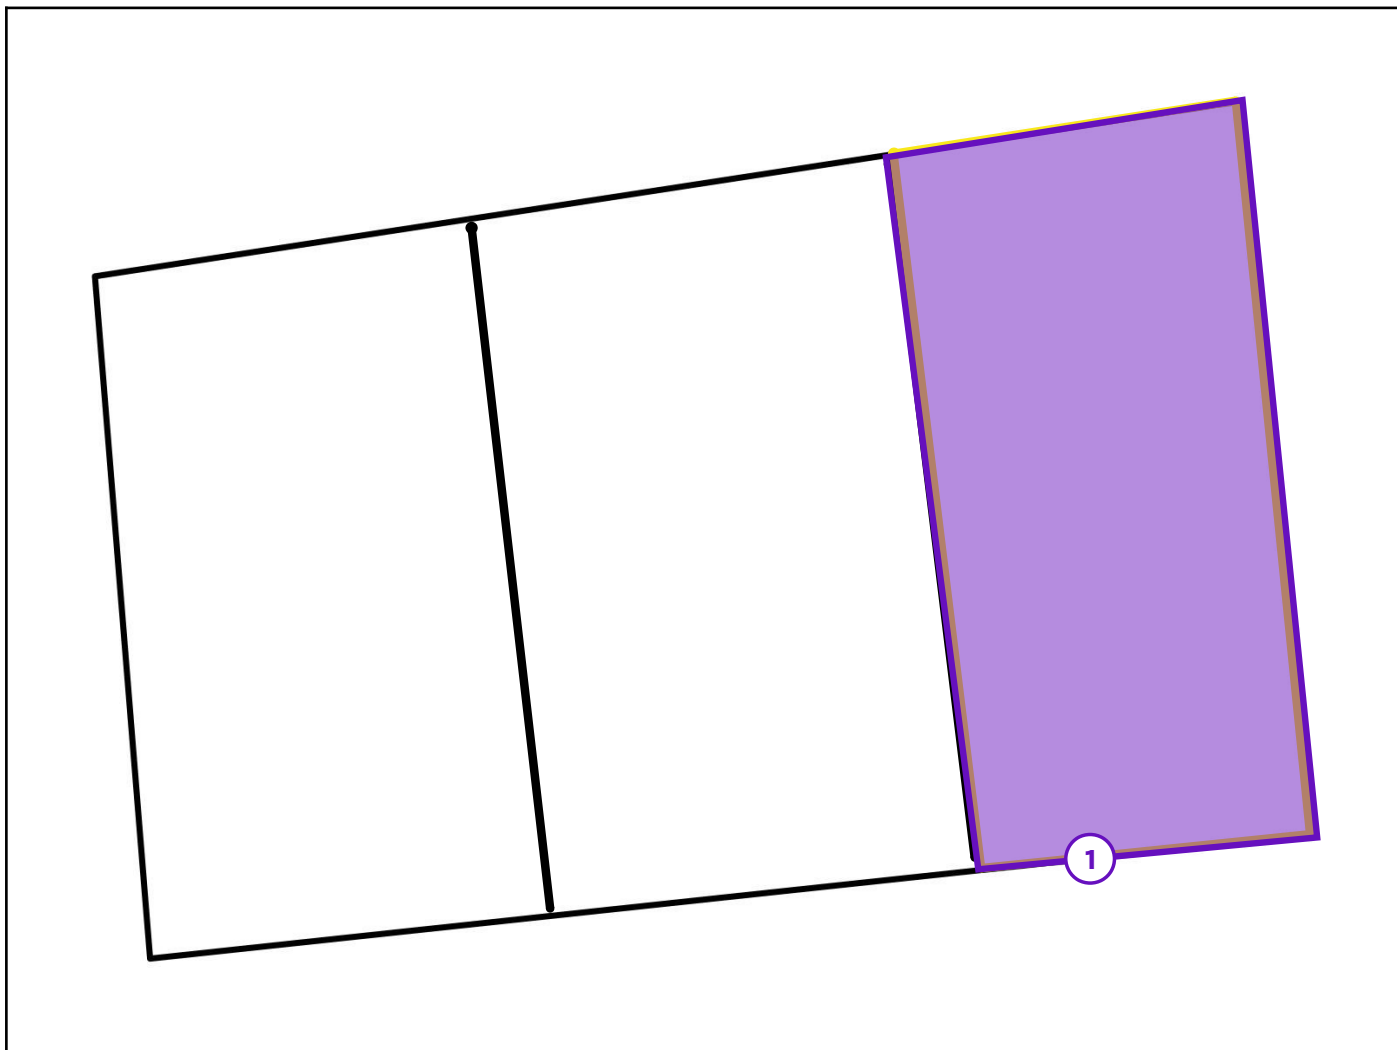
Plan 2.1: Garage - vooraanzicht rechts

Beschrijving	Type	Actie
1. Garage vooraanzicht rechts - roofing	Advies	-

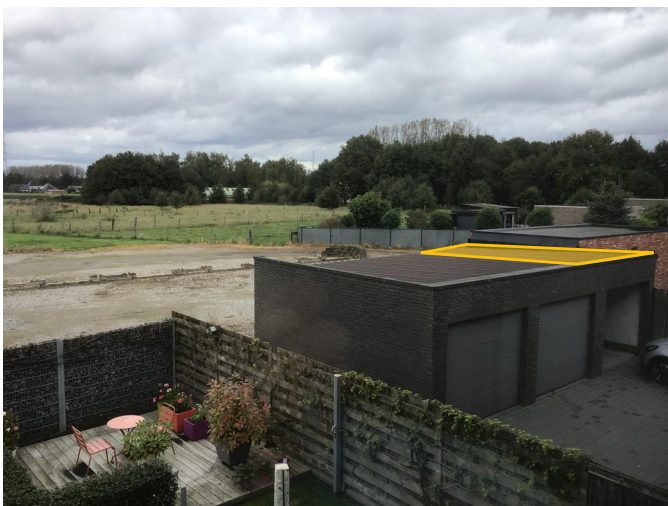
Vrije foto

De roofing op het dak van het garagecomplex behoort tot de gemeenschappelijke delen. De gemeenschappelijke delen maken geen onderdeel uit van dit attest.

In de periode dat deze garages werden gebouwd, werd mogelijks asbesthoudende roofing gebruikt.

Indien bij werken de roofing zou verwijderd worden, dient er met de nodige zorg te worden omgesprongen en bemonsterd te worden.

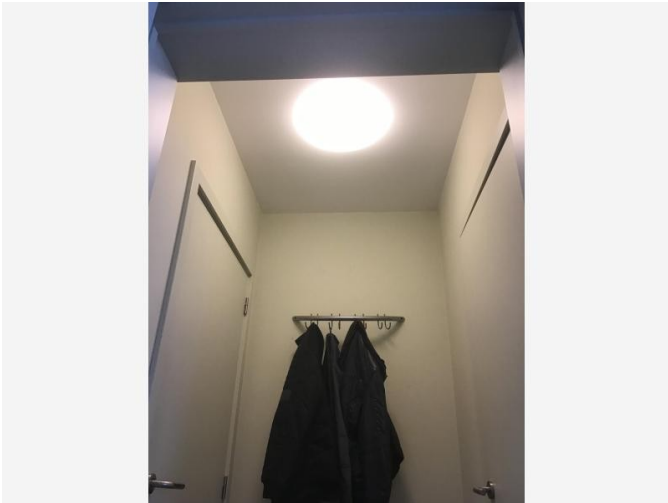
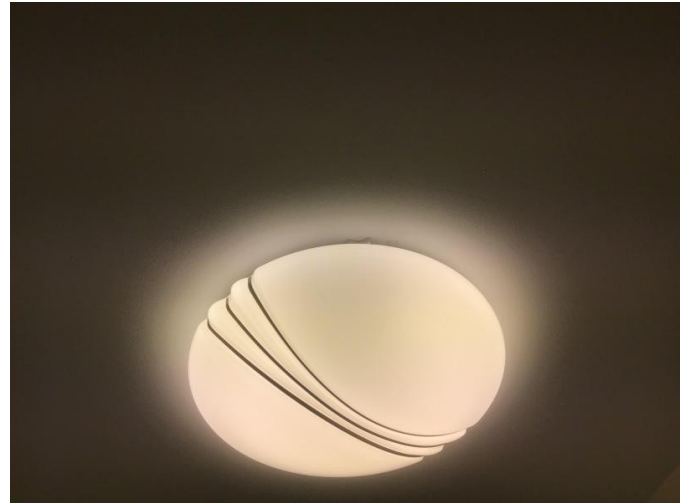
Fiche 2: Pleisterwerk plafonds

Geen asbest

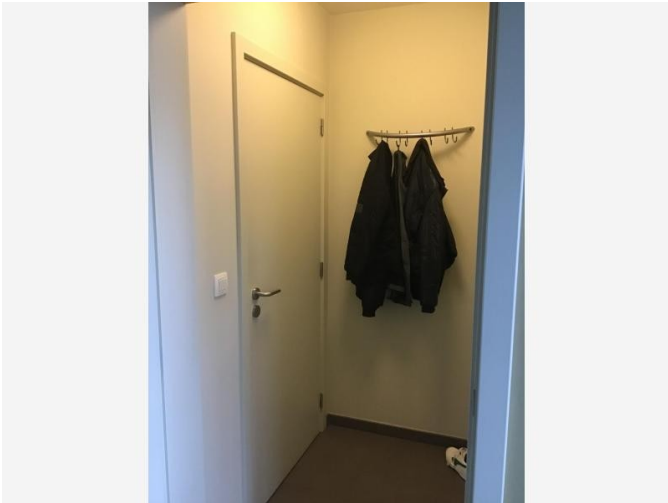
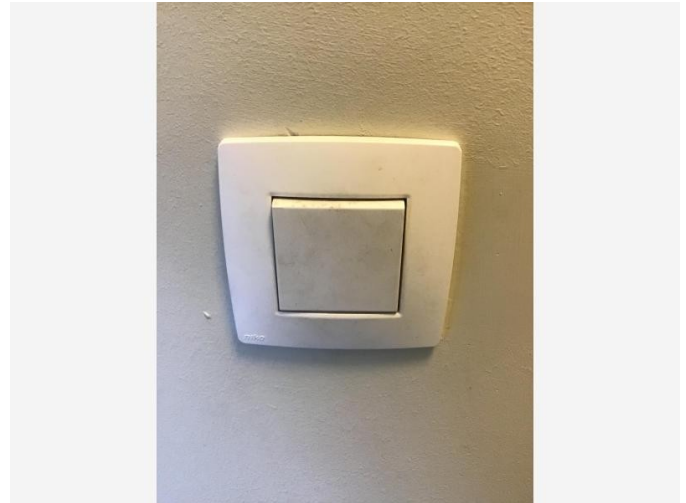
Fiche 3: Pleisterwerk muren

Geen asbest
