Asbestinventarisatetest

Liersesteenweg 256, 2860 Sint-Katelijne-Waver

Attestnummer : 20241112-000416.000

Niet-asbestveilig

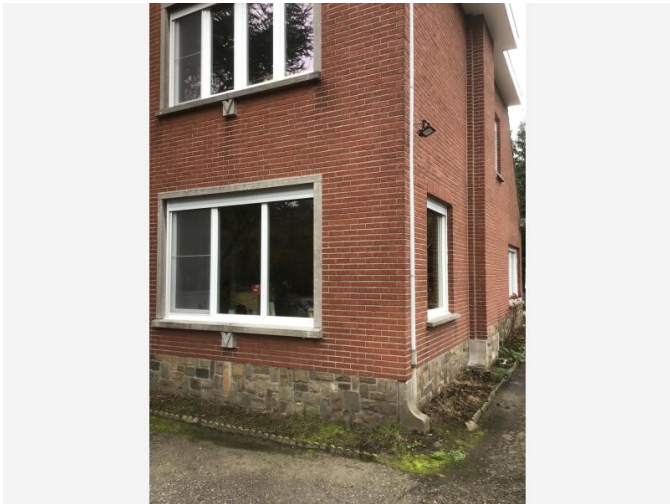
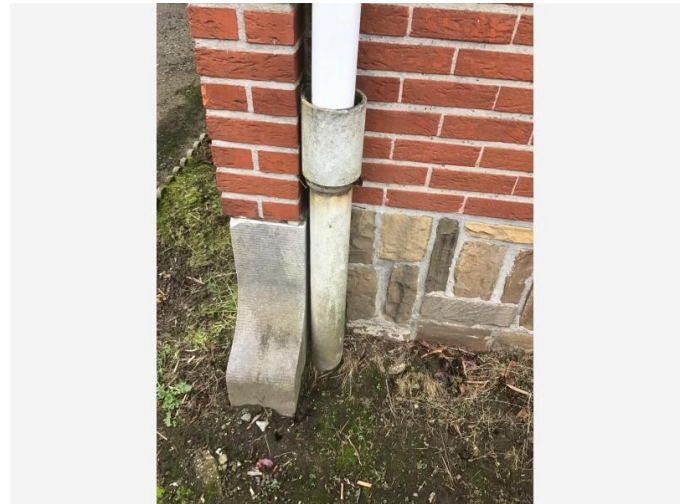
Fiche 1: Rechtergevel voorzijde onderkant regenpijp - buis

Het asbestmateriaal valt onder de mijlpaal van 2040.

Verwijderen

Eindbeoordeling materiaalrisico	Verhoogd materiaalrisico en/of verhoogde kans op vezelvrijgave
---------------------------------	--

Gebondenheid	Categorie 1: hechtgebonden in oorsprong
Asbestsoort (vezeltype)	Crocidoliet aanwezig
Asbestconcentratie	Laag (< 50%)
Afschermingsgraad van het gehele materiaal	Geheel of deels vrij aan de buitenlucht
Toestand van het materiaal	Matig beschadigd, matig verweerd

Beschrijving	Rechteregevel voorzijde onderkant regenpijp - buis
Omgeving	Buiten
Primaire drager	Wand buitenschil
Asbestmateriaal	Buis, koker, leiding, pijp, doorvoer
Bindmiddel van asbestmateriaal	Cement
Gebondenheid op basis van bindmiddel	Hecht
Hoeveelheid (lengte - omtrek - dikte - aantal)	<ul style="list-style-type: none">• 1,00 m - 10,00 cm - 0,50 cm - 1 stuk
Totaal volume	< 0,001 m ³
Eenvoudig bereikbaar	Ja
Bevestigingswijze	<ul style="list-style-type: none">• Geklemd
Identificatiemethode	Vaststelling zonder monsternamen
Destructieve handeling voor identificatie	Nee
Opmerking	De hoeveelheid is een inschatting.

- Zorg voor een veilig beheer. Vermijd het beschadigen van het asbestmateriaal. Controleer de toestand jaarlijks op wijzigingen.

- Eenvoudige handelingen: mag via doe-het-zelf of door werknemer(s) met opleidingsattest eenvoudige handelingen
Indien het asbestverdachte materiaal volledig intact is en er geen vrije asbestvezels zichtbaar zijn, voorziet de wet geen verplichting om deze asbestverdachte toepassing te laten verwijderen door een firma met een opleidingsattest eenvoudige handelingen. U mag, in principe, deze asbesttoepassing zelf verwijderen met in achtneming van de nodige veiligheidsmaatregelen om uzelf en uw omgeving te beschermen. Tijdens het verwijderen van de asbesttoepassing moet het materiaal intact blijven.

De verwijdering van het materiaal moet met de nodige zorg en veiligheidsvoorzieningen gebeuren.

Met het asbestafval kunt u terecht op het recyclagepark of bij een geregistreerde asbestinzamelaar.

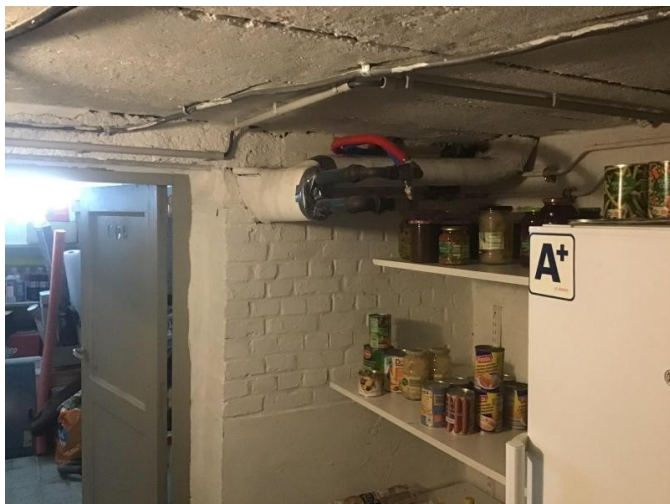
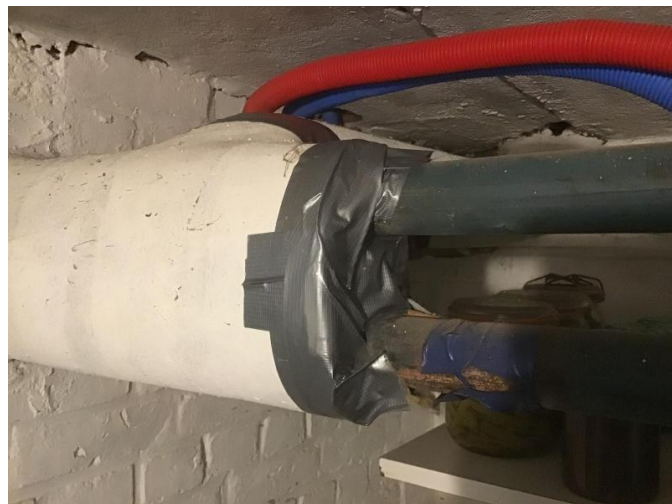
Het asbestmateriaal valt onder de mijlpaal van 2034.

Verwijderen

Eindbeoordeling materiaalrisico	Verhoogd materiaalrisico en/of verhoogde kans op vezelvrijgave
---------------------------------	--

Gebondenheid	Categorie 2: niet-hechtgebonden met matrix
Asbestsoort (vezeltype)	Amfibool aanwezig, uitgezonderd crocidoliet
Asbestconcentratie	Hoog ($\geq 50\%$)
Afschermingsgraad van het gehele materiaal	Geheel of deels (ook) vrij aan de binnenlucht
Toestand van het materiaal	Licht beschadigd, licht verweerd. Intact calciumsilicaatmateriaal of categorie III 'gebondenheid'

#	Type	Referentie	Resultaat
2.1	Mengmonster	MM04 - RS	Amosiet
2.2	Mengmonster	MM05 - BO	Amosiet

Beschrijving	Kelder - leidingisolatie
Omgeving	Binnen
Primaire drager	HVAC infrastructuur en uitrusting
Asbestmateriaal	In-situ afwerkingslagen - Thermische isolatie
Bindmiddel van asbestmateriaal	Gips - kalk
Gebondenheid op basis van bindmiddel	Niet-hechtgebonden
Hoeveelheid (lengte - omtrek - dikte - aantal)	<ul style="list-style-type: none">• 11,00 m - 30,00 cm - 2,97 cm - 1 stuk
Totaal volume	0,098 m ³
Eenvoudig bereikbaar	Ja
Bevestigingswijze	<ul style="list-style-type: none">• Verlijmd, ingegoten, versmeerd
Identificatiemethode	Vaststelling met monsternamen
Destructieve handeling voor identificatie	Nee
Opmerking	De hoeveelheid is een inschatting.

- Zorg voor een veilig beheer. Vermijd het beschadigen van het asbestmateriaal. Controleer de toestand jaarlijks op wijzigingen.

- Hermetische zone (erkend asbestverwijderaar)
Het verwijderen van de leidingisolatie moet gebeuren door bedrijven erkend voor werken van afbraak of verwijdering van asbest en/of materialen die asbest bevatten.

De ondernemingen die erkend zijn voor het uitvoeren van werkzaamheden hermetische zone vindt u terug op werk.belgie.be/nl/erkenningen/erkenning-asbest-bedrijven-erkend-voor-afbraak-verwijderingswerken.

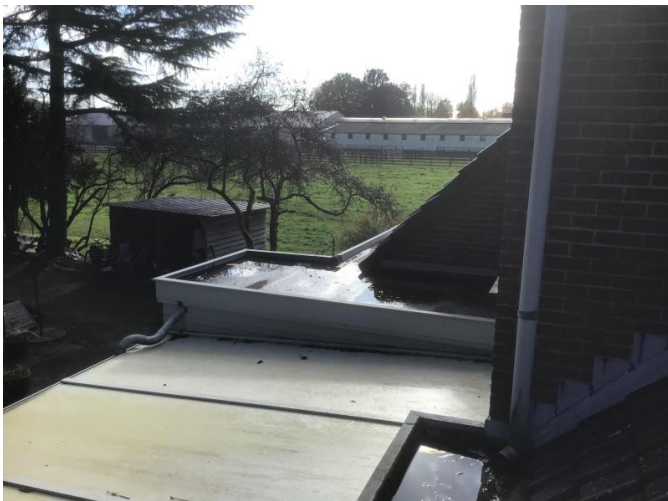
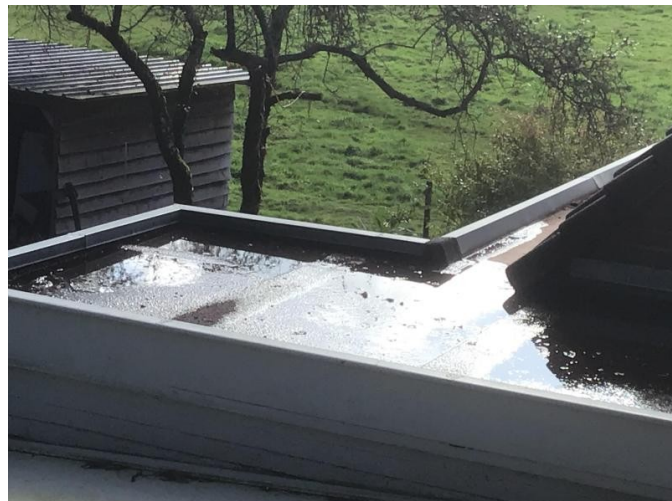
Het asbestmateriaal valt onder de mijlpaal van 2040.

Zorgvuldig beheren

Eindbeoordeling materiaalrisico	Laag materiaalrisico en/of verlaagde kans op vezelvrijgave
---------------------------------	--

Gebondenheid	Categorie 1: hechtgebonden in oorsprong
Asbestsoort (vezeltype)	Alleen chrysotiel
Asbestconcentratie	Laag (< 50%)
Afschermingsgraad van het gehele materiaal	Geheel of deels vrij aan de buitenlucht
Toestand van het materiaal	Licht beschadigd, licht verweerd. Intact calciumsilicaatmateriaal of categorie III 'gebondenheid'

Beschrijving	Boven berging 2/slaapkamer 3/dakgoten- roofing
Omgeving	Buiten
Primaire drager	Plat dak
Asbestmateriaal	Dak- en gevelbekleding - Roofing
Bindmiddel van asbestmateriaal	Bitumen (roofing, teer, asfalt)
Gebondenheid op basis van bindmiddel	Hecht
Hoeveelheid (oppervlakte - aantal)	• 7,00 m ² - 1 stuk
Totale oppervlakte	7,00 m ²
Eenvoudig bereikbaar	Ja
Bevestigingswijze	• Verlijmd, ingegoten, versmeerd
Identificatiemethode	Vaststelling zonder monstername Motivatie: Groot risico op structurele gevolgschade (lekschade, werking installatie,...)
Destructieve handeling voor identificatie	Nee
Opmerking	De hoeveelheid is een inschatting.

- Zorg voor een veilig beheer. Vermijd het beschadigen van het asbestmateriaal. Controleer de toestand jaarlijks op wijzigingen.

- Eenvoudige handelingen: mag via doe-het-zelf of door werknemer(s) met opleidingsattest eenvoudige handelingen
Voor roofing voorziet de wet geen verplichting om deze asbestverdachte toepassing te laten verwijderen door een firma met een opleidingsattest eenvoudige handelingen. U mag, in principe, ongeacht beschadigingen of vrije asbestvezels, deze asbesttoepassing zelf verwijderen met inachtneming van de nodige veiligheidsmaatregelen om uzelf en uw omgeving te beschermen. Een beschadigde asbesttoepassing in slechte staat kan makkelijk verder breken of vergruizen. Er komen dan schadelijke asbestvezels vrij die ingeademd kunnen worden.

De verwijdering van het materiaal moet met de nodige zorg en veiligheidsvoorzieningen gebeuren.

U mag enkel een beschadigde of verweerde asbesttoepassing verwijderen indien :

- er niemand anders in de buurt is
- de asbesttoepassing niet verder beschadigd raakt of vergruist

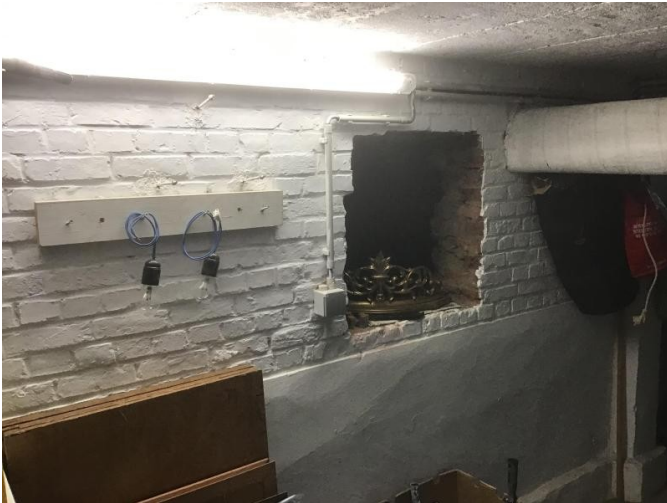
Situeringfoto

Permanente beperking

Reden: Hoogte < 1,5 m.

Uitleg van de asbestdeskundige: De kruipkelder was niet betreedbaar wegens de beperkte hoogte.

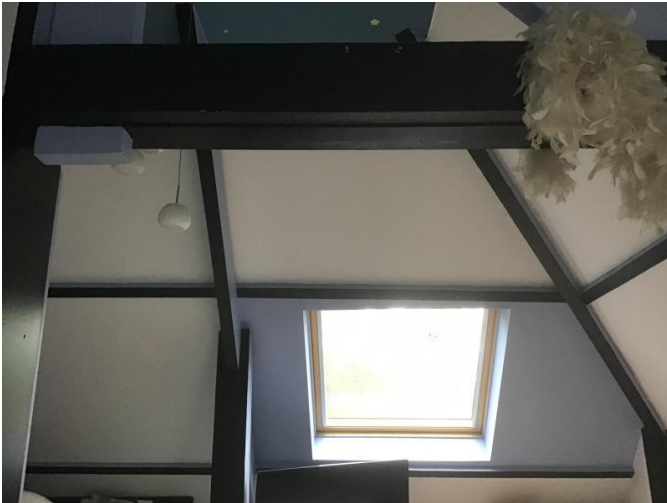
Situeringfoto

Tijdelijke beperking

Reden: Het te onderzoeken materiaal situeert zich hoger dan 3,50 m te rekenen vanaf een veilige ondergrond

Uitleg van de asbestdeskundige: Omwille van de hoogte is het inspectiegebied niet toegankelijk behalve met gespecialiseerd materiaal (hoogwerker). Dit gespecialiseerde materiaal was niet ter plaatse tijdens het inspectiebezoek.

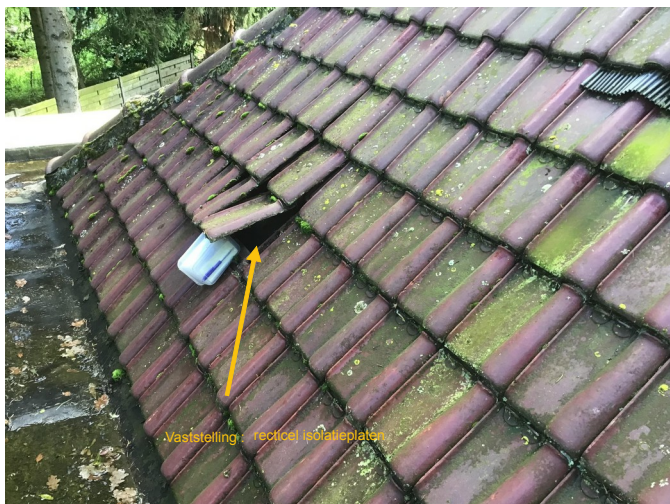
Vrije foto

De onderdakplaten waren tijdens het plaatsbezoek inspecteerbaar op volgende plaats: 3 de rij pannen vanaf onderzijde op 2 m. van de achterkant. Bij de vaststelling zijn isolatieplaten waargenomen.

Deze inspectie geeft geen uitsluitel over de totaliteit van het dak. Indien bij werken andere materialen worden vastgesteld dan diegene die nu steekproefsgewijs zijn vastgesteld dienen zij alsnog worden onderzocht te worden op hun asbestverdachtheid. (www.asbestconsulting.be)

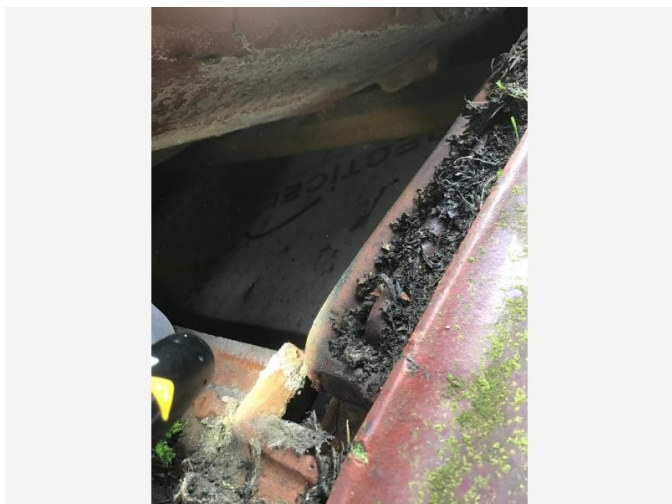
Vrije foto

In de periode dat deze woning werd gebouwd, werden frequent asbestverdachte onderdakplaten gebruikt.

De onderdakplaten waren tijdens het plaatsbezoek niet inspecteerbaar noch visueel te onderzoeken zonder destructief onderzoek en dit zowel aan de binnenkant als de buitenkant binnen de inspanningsverplichting zoals beschreven in het inspectieprotocol.

Indien bij werken de onderdakplaten zichtbaar zouden worden dienen ze alsnog onderzocht te worden op hun asbestverdachtheid. (www.asbestconsulting.be)

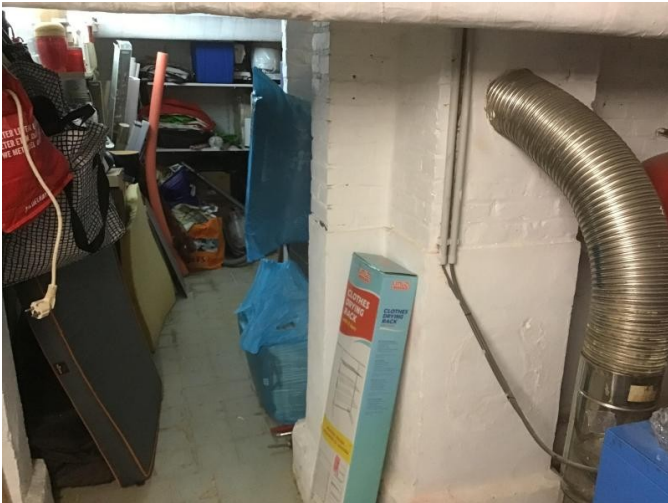
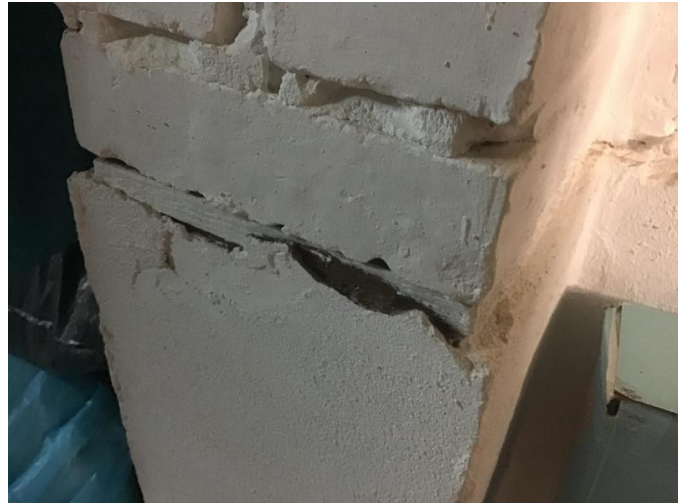
Fiche 8: Kelder - cementering

Geen asbest

#	Type	Referentie	Resultaat
8.1	Puntmonster	MM03	Geen asbest

Beschrijving	Kelder - cementering
Omgeving	Binnen
Primaire drager	Binnenwand
Bindmiddel van materiaal	Cement
Gebondenheid op basis van bindmiddel	Hecht
Hoeveelheid (gewicht - aantal)	• 34,00 kg - 1 stuk
Totaal gewicht	34,00 kg
Identificatiemethode	Vaststelling met monstername
Destructieve handeling voor identificatie	Nee
Opmerking	De hoeveelheid is een inschatting.

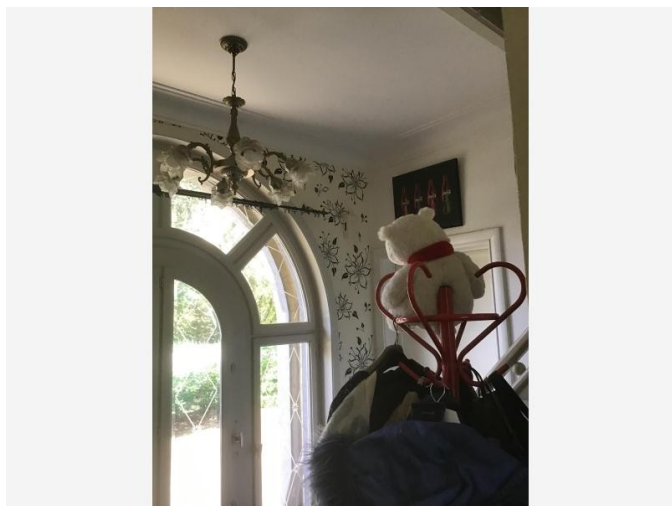
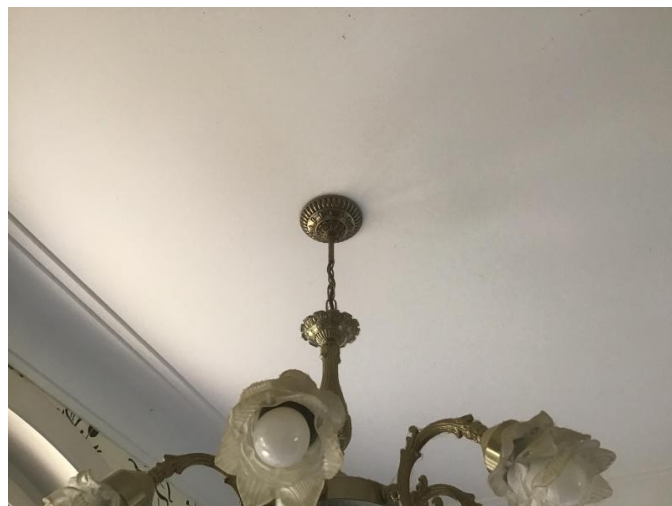
Fiche 9: Pleisterwerk plafonds

Geen asbest

#	Type	Referentie	Resultaat
9.1	Mengmonster	MM02	Geen asbest

Beschrijving	Pleisterwerk plafonds
Omgeving	Binnen
Primaire drager	Plafond
Bindmiddel van materiaal	Gips - kalk
Gebondenheid op basis van bindmiddel	Niet-hechtgebonden
Hoeveelheid (oppervlakte - dikte - aantal)	• 219,00 m ² - 1,00 cm - 1 stuk
Totaal volume	2,19 m ³
Identificatiemethode	Vaststelling met monstername
Destructieve handeling voor identificatie	Nee
Opmerking	<p>Natte ruimten : keuken – deels vals plafond</p> <p>Stooklokaal : CV-ketel staatt in de kelder</p> <p>Een destructief onderzoek is aan te raden bij grondige verbouwingswerken, om eventuele pleisterwerken en/of cementering, mogelijks onder de valse plafonds te bemonsteren. Dit behoort momenteel niet tot onze taak in deze opdracht.</p> <p>De hoeveelheid is een inschatting.</p>

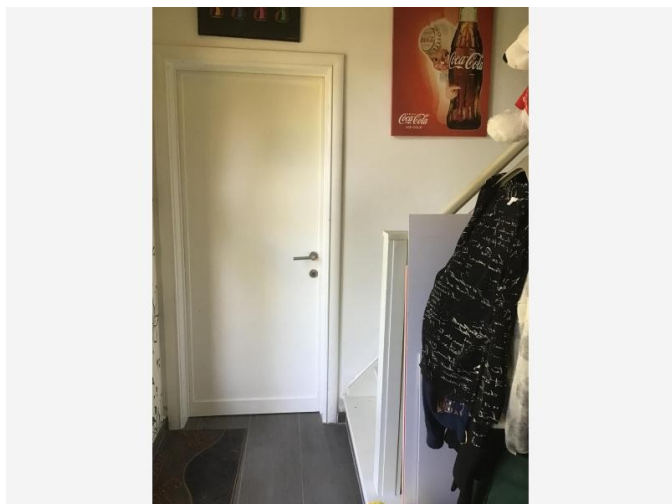
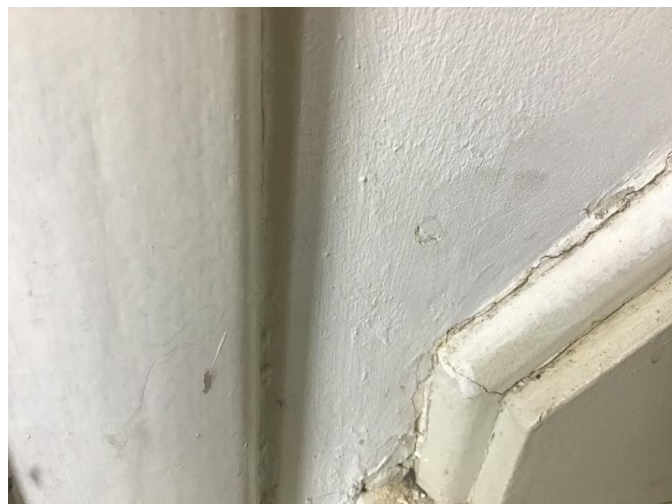
Geen asbest

#	Type	Referentie	Resultaat
10.1	Mengmonster	MM01	Geen asbest

Beschrijving	Pleisterwerk muren
Omgeving	Binnen
Primaire drager	Binnenwand
Bindmiddel van materiaal	Gips - kalk
Gebondenheid op basis van bindmiddel	Niet-hechtgebonden
Hoeveelheid (oppervlakte - dikte - aantal)	• 548,00 m ² - 1,00 cm - 1 stuk
Totaal volume	5,48 m ³
Identificatiemethode	Vaststelling met monstername
Destructieve handeling voor identificatie	Nee
Opmerking	<p>Natte ruimten : keuken - deels betegeld, badkamer - deels betegeld</p> <p>Stooklokaal : CV-ketel staat in de kelder</p> <p>Een destructief onderzoek is aan te raden bij grondige verbouwwerken, om eventuele pleisterwerken en/of cementering, mogelijks achter de wanden en achter de tegels te bemonsteren. Dit behoort momenteel niet tot onze taak in deze opdracht.</p> <p>De hoeveelheid is een inschatting.</p>
