Asbestinventarisatetest

Jan Frans Gellyncklaan 7, 2540 Hove

Attestnummer : 20241002-000040.000

Uitgegeven op : 02.10.2024

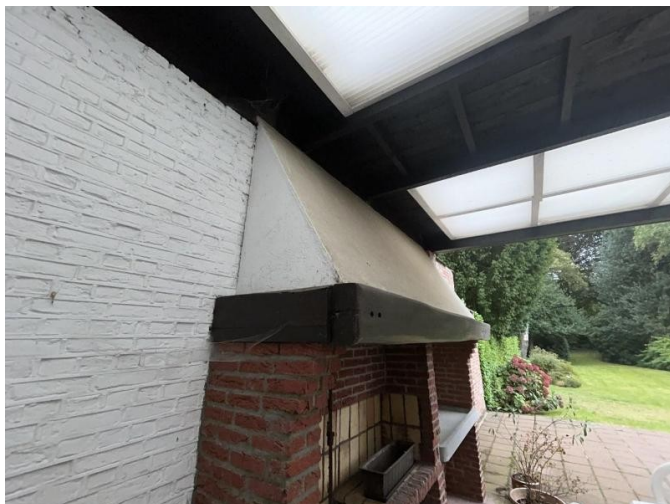
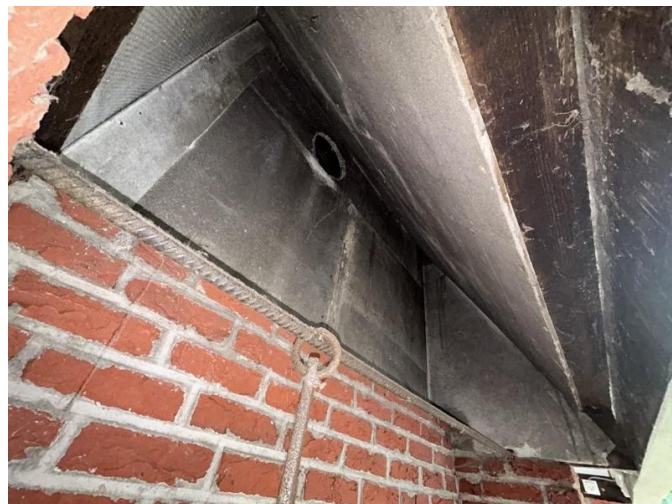
Eindbeoordeling materiaalrisico	Verhoogd materiaalrisico en/of verhoogde kans op vezelvrijgave
---------------------------------	--

Gebondenheid	Categorie 2: niet-hechtgebonden met matrix
Asbestsoort (vezeltype)	Amfibool aanwezig, uitgezonderd crocidoliet
Asbestconcentratie	Hoog ($\geq 50\%$)
Afschermingsgraad van het gehele materiaal	Geheel of deels vrij aan de buitenlucht
Toestand van het materiaal	Licht beschadigd, licht verweerd. Intact calciumsilicaatmateriaal of categorie III 'gebondenheid'

Beschrijving	Schouw buitenkeuken picalplaten
Omgeving	Buiten
Primaire drager	HVAC infrastructuur en uitrusting
Asbestmateriaal	Plaat, paneel, tablet - Calciumsilicaat (type Pical, type Promatect)
Bindmiddel van asbestmateriaal	Calciumsilicaat
Gebondenheid op basis van bindmiddel	Niet-hechtgebonden
Hoeveelheid (oppervlakte - dikte - aantal)	<ul style="list-style-type: none">• 5,00 m² - 1,00 cm - 1 stuk• 5,00 m² - 1,00 cm - 1 stuk
Totaal volume	0,10 m ³
Eenvoudig bereikbaar	Ja
Bevestigingswijze	<ul style="list-style-type: none">• Geschroefd
Identificatiemethode	Vaststelling zonder monstername Motivatie: Op vraag van de eigenaar-opdrachtgever werd geen monstername uitgevoerd
Destructieve handeling voor identificatie	Nee
Opmerking	Binnenkant en buitenkant bekleding van rookafvoerkap (soort dampkap)

- Zorg voor een veilig beheer. Vermijd het beschadigen van het asbestmateriaal. Controleer de toestand jaarlijks op wijzigingen.
- Verwijder dit asbestmateriaal zo snel mogelijk. Volg de toestand goed op.

- Hermetische zone (erkend asbestverwijderaar)
De verwijdering van de toepassing dient uitgevoerd te worden in een hermetische zone (zie Codex Welzijn op het Werk, boek VI titel 3 asbest) en de werken dienen uitgevoerd te worden door een erkende asbestverwijderaar (<https://werk.belgie.be/nl/erkenningen/erkenning-asbest-bedrijven-erkend-voor-afbraak-verwijderingswerken>).

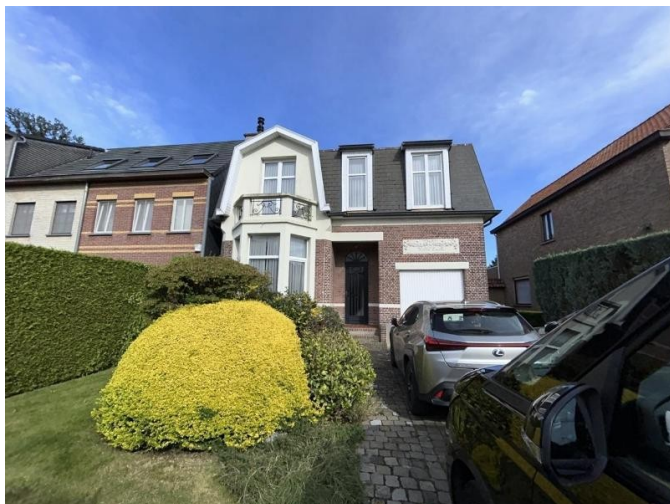
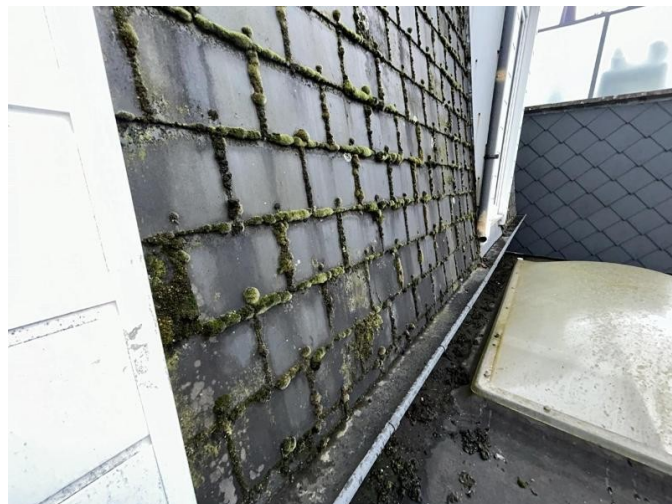
Eindbeoordeling materiaalrisico	Verhoogd materiaalrisico en/of verhoogde kans op vezelvrijgave
---------------------------------	--

Gebondenheid	Categorie 1: hechtgebonden in oorsprong
Asbestsoort (vezeltype)	Alleen chrysotiel
Asbestconcentratie	Laag (< 50%)
Afschermingsgraad van het gehele materiaal	Geheel of deels vrij aan de buitenlucht
Toestand van het materiaal	Zwaar beschadigd, zwaar verweerd

#	Type	Referentie	Resultaat
2.1	Puntmonster	4	Chrysotiel

Beschrijving	Asbestcementen leien schuindak
Omgeving	Buiten
Primaire drager	Schuin dak
Asbestmateriaal	Dak- en gevelbekleding - Lei, shingle
Bindmiddel van asbestmateriaal	Cement
Gebondenheid op basis van bindmiddel	Hecht
Hoeveelheid (oppervlakte - aantal)	<ul style="list-style-type: none">• 180,00 m² - 1 stuk
Totale oppervlakte	180,00 m ²
Eenvoudig bereikbaar	Ja
Bevestigingswijze	<ul style="list-style-type: none">• Genageld, geniet
Identificatiemethode	Vaststelling met monstername
Destructieve handeling voor identificatie	Nee

- Zorg voor een veilig beheer. Vermijd het beschadigen van het asbestmateriaal. Controleer de toestand jaarlijks op wijzigingen.
- Hemelwater dat afspoelt van asbestcement daken of gevels kan asbestdeeltjes bevatten. Gebruik het enkel voor gesloten circuits (bv. spoelen toiletten). Reinig na het vervangen van het dak of de gevel de dakgoten en regenwaterput of -ton om asbesthoudend sediment of slib te verwijderen

- Eenvoudige handelingen: enkel door erkend asbestverwijderaar
Gezien er een risico is op vrijstelling van asbestvezels, is het aan te raden de ruimte die in direct contact staan met deze toepassingen de niet te gebruiken. Het gestockeerde materiaal dient gereinigd te worden alvorens opnieuw in gebruik te nemen. Ook de ruimte dient na de asbestverwijdering en voor de ingebruikname gereinigd te worden.

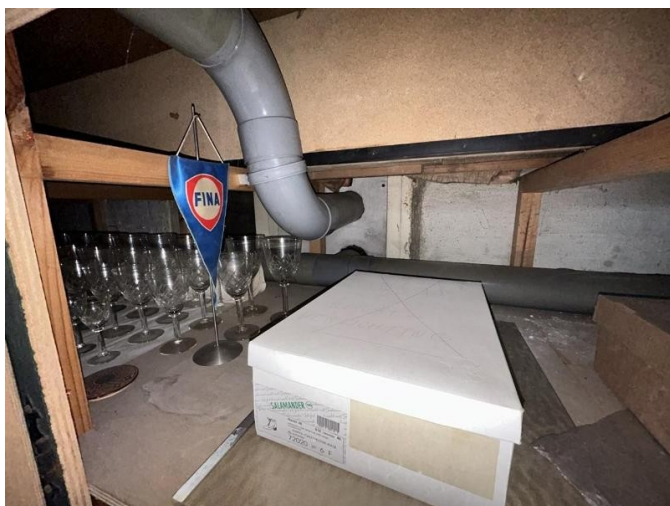
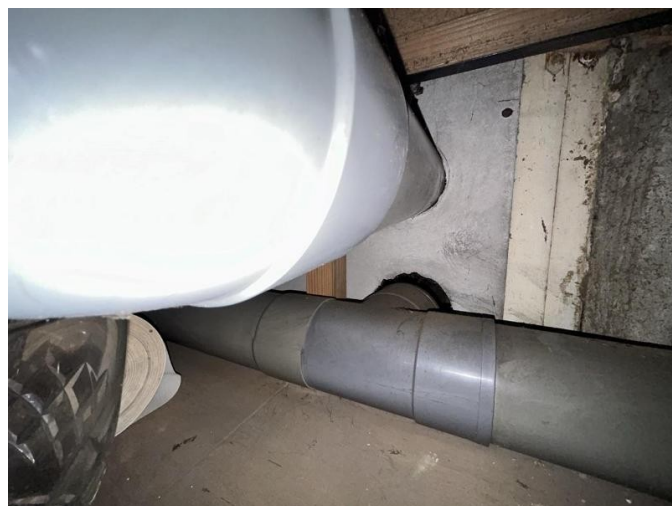
Eindbeoordeling materiaalrisico	Verhoogd materiaalrisico en/of verhoogde kans op vezelvrijgave
---------------------------------	--

Gebondenheid	Categorie 2: niet-hechtgebonden met matrix
Asbestsoort (vezeltype)	Amfibool aanwezig, uitgezonderd crocidoliet
Asbestconcentratie	Hoog ($\geq 50\%$)
Afschermingsgraad van het gehele materiaal	Geheel of deels (ook) vrij aan de binnenlucht
Toestand van het materiaal	Licht beschadigd, licht verweerd. Intact calciumsilicaatmateriaal of categorie III 'gebondenheid'

Beschrijving	Afdekplaat doorvoer
Omgeving	Binnen
Primaire drager	Binnenwand
Asbestmateriaal	Plaat, paneel, tablet - Calciumsilicaat (type Pical, type Promatect)
Bindmiddel van asbestmateriaal	Calciumsilicaat
Gebondenheid op basis van bindmiddel	Niet-hechtgebonden
Hoeveelheid (oppervlakte - dikte - aantal)	• 0,50 m ² - 1,00 cm - 1 stuk
Totaal volume	0,005 m ³
Eenvoudig bereikbaar	Ja
Bevestigingswijze	• Geschroefd
Identificatiemethode	Vaststelling zonder monstername Motivatie: Onderzoeksbeperring verhinderde monstername
Destructieve handeling voor identificatie	Nee

- Zorg voor een veilig beheer. Vermijd het beschadigen van het asbestmateriaal. Controleer de toestand jaarlijks op wijzigingen.
- Verwijder dit asbestmateriaal zo snel mogelijk. Volg de toestand goed op.

- Hermetische zone (erkend asbestverwijderaar)
De verwijdering van de toepassing dient uitgevoerd te worden in een hermetische zone (zie Codex Welzijn op het Werk, boek VI titel 3 asbest) en de werken dienen uitgevoerd te worden door een erkende asbestverwijderaar (<https://werk.belgie.be/nl/erkenningen/erkenning-asbest-bedrijven-erkend-voor-afbraak-verwijderingswerken>).

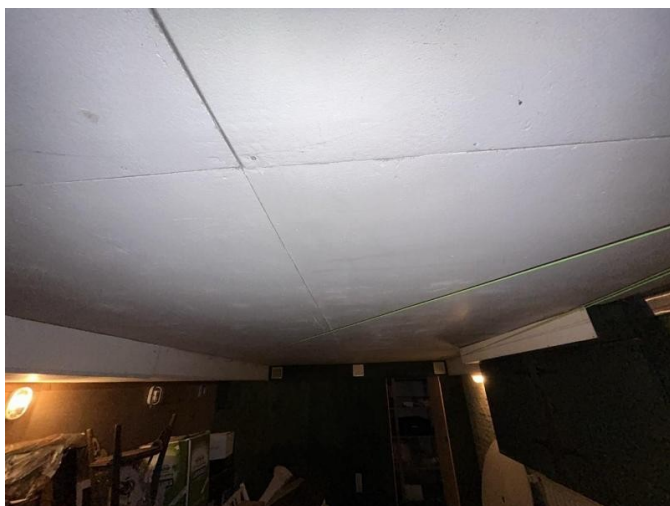
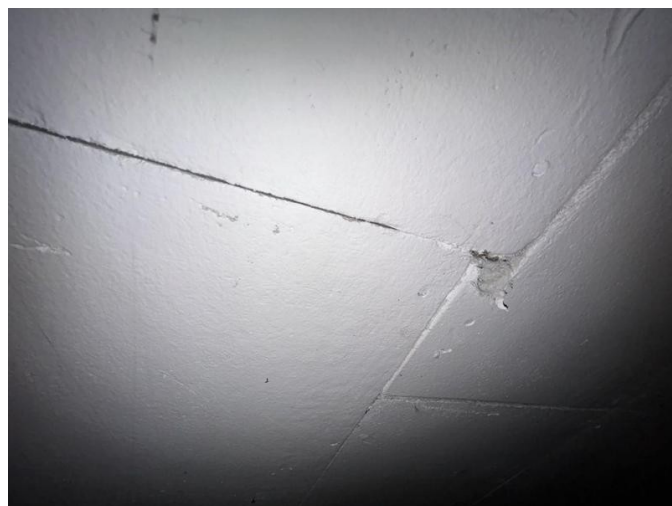
Eindbeoordeling materiaalrisico	Verhoogd materiaalrisico en/of verhoogde kans op vezelvrijgave
---------------------------------	--

Gebondenheid	Categorie 2: niet-hechtgebonden met matrix
Asbestsoort (vezeltype)	Amfibool aanwezig, uitgezonderd crocidoliet
Asbestconcentratie	Hoog ($\geq 50\%$)
Afschermingsgraad van het gehele materiaal	Geheel of deels (ook) vrij aan de binnenlucht
Toestand van het materiaal	Licht beschadigd, licht verweerd. Intact calciumsilicaatmateriaal of categorie III 'gebondenheid'

#	Type	Referentie	Resultaat
4.1	Puntmonster	06	Chrysotiel, Amosiet

Beschrijving	Gipshoudende Pafondplaten kelder
Omgeving	Binnen
Primaire drager	Plafond
Asbestmateriaal	Plaat, paneel, tablet - Calciumsilicaat (type Pical, type Promatect)
Bindmiddel van asbestmateriaal	Calciumsilicaat
Gebondenheid op basis van bindmiddel	Niet-hechtgebonden
Hoeveelheid (oppervlakte - dikte - aantal)	<ul style="list-style-type: none">• 40,00 m² - 1,00 cm - 1 stuk
Totaal volume	0,40 m ³
Eenvoudig bereikbaar	Ja
Bevestigingswijze	<ul style="list-style-type: none">• Geschroefd
Identificatiemethode	Vaststelling met monstername
Destructieve handeling voor identificatie	Nee

- Zorg voor een veilig beheer. Vermijd het beschadigen van het asbestmateriaal. Controleer de toestand jaarlijks op wijzigingen.
- Verwijder dit asbestmateriaal zo snel mogelijk. Volg de toestand goed op.

- Hermetische zone (erkend asbestverwijderaars)
De verwijdering van de toepassing dient uitgevoerd te worden in een hermetische zone (zie Codex Welzijn op het Werk, boek VI titel 3 asbest) en de werken dienen uitgevoerd te worden door een erkende asbestverwijderaars (<https://werk.belgie.be/nl/erkenningen/erkenning-asbest-bedrijven-erkend-voor-afbraak-verwijderingswerken>).

Gezien er een risico is op vrijstelling van asbestvezels, is het aan te raden de ruimte die in direct contact staan met deze toepassingen de niet te gebruiken. Het gestockeerde materiaal dient gereinigd te worden alvorens opnieuw in gebruik te nemen. Ook de ruimte dient na de asbestverwijdering en voor de ingebruikname gereinigd te worden.

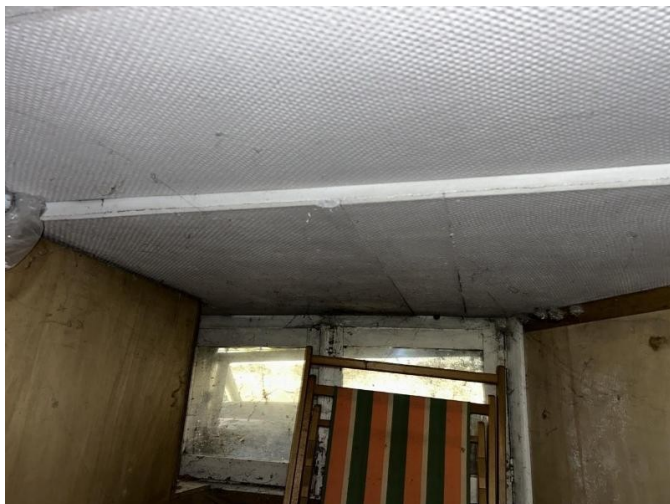
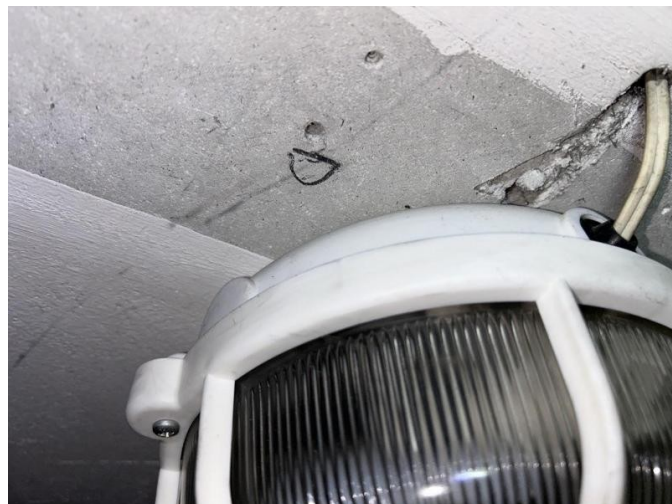
Eindbeoordeling materiaalrisico	Verhoogd materiaalrisico en/of verhoogde kans op vezelvrijgave
---------------------------------	--

Gebondenheid	Categorie 2: niet-hechtgebonden met matrix
Asbestsoort (vezeltype)	Amfibool aanwezig, uitgezonderd crocidoliet
Asbestconcentratie	Hoog ($\geq 50\%$)
Afschermingsgraad van het gehele materiaal	Geheel of deels (ook) vrij aan de binnenlucht
Toestand van het materiaal	Licht beschadigd, licht verweerd. Intact calciumsilicaatmateriaal of categorie III 'gebondenheid'

#	Type	Referentie	Resultaat
5.1	Puntmonster	04	Chrysotiel, Amosiet

Beschrijving	Pical plafondplaten kelder
Omgeving	Binnen
Primaire drager	Plafond
Asbestmateriaal	Plaat, paneel, tablet - Calciumsilicaat (type Pical, type Promatect)
Bindmiddel van asbestmateriaal	Calciumsilicaat
Gebondenheid op basis van bindmiddel	Niet-hechtgebonden
Hoeveelheid (oppervlakte - dikte - aantal)	• 2,00 m ² - 1,00 cm - 1 stuk
Totaal volume	0,02 m ³
Eenvoudig bereikbaar	Ja
Bevestigingswijze	• Geschroefd
Identificatiemethode	Vaststelling met monstername
Destructieve handeling voor identificatie	Nee

- Zorg voor een veilig beheer. Vermijd het beschadigen van het asbestmateriaal. Controleer de toestand jaarlijks op wijzigingen.
- Verwijder dit asbestmateriaal zo snel mogelijk. Volg de toestand goed op.

- Hermetische zone (erkend asbestverwijderaar)
De verwijdering van de toepassing dient uitgevoerd te worden in een hermetische zone (zie Codex Welzijn op het Werk, boek VI titel 3 asbest) en de werken dienen uitgevoerd te worden door een erkende asbestverwijderaar (<https://werk.belgie.be/nl/erkenningen/erkenning-asbest-bedrijven-erkend-voor-afbraak-verwijderingswerken>).

Gezien er een risico is op vrijstelling van asbestvezels, is het aan te raden de ruimte die in direct contact staan met deze toepassingen de niet te gebruiken. Het gestockeerde materiaal dient gereinigd te worden alvorens opnieuw in gebruik te nemen. Ook de ruimte dient na de asbestverwijdering en voor de ingebruikname gereinigd te worden.

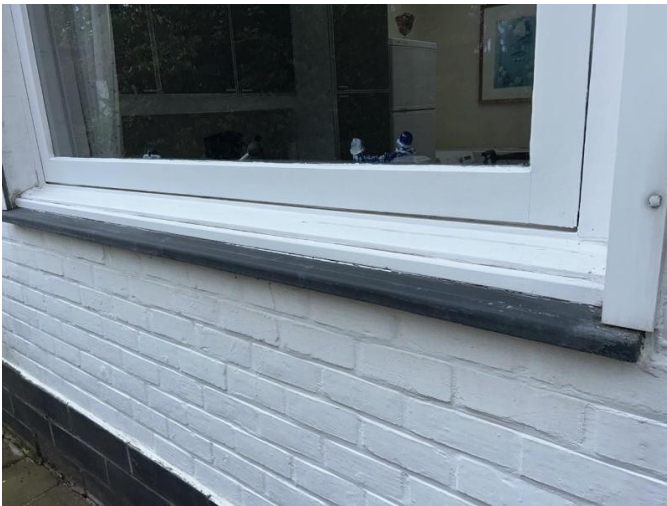
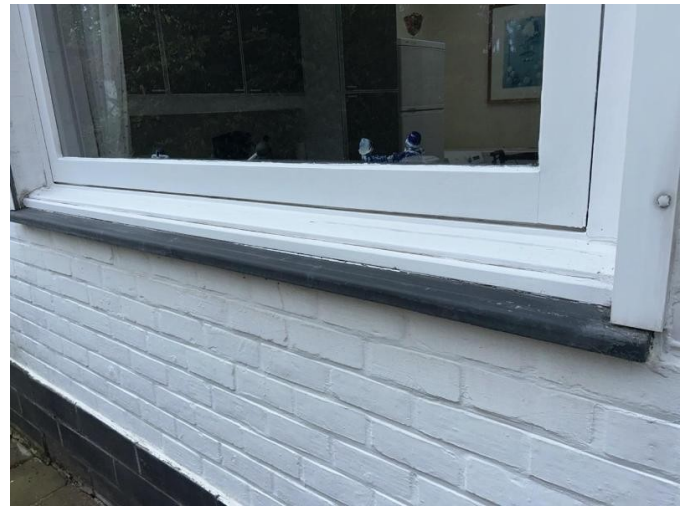
Eindbeoordeling materiaalrisico	Verhoogd materiaalrisico en/of verhoogde kans op vezelvrijgave
---------------------------------	--

Gebondenheid	Categorie 1: hechtgebonden in oorsprong
Asbestsoort (vezeltype)	Crocidoliet aanwezig
Asbestconcentratie	Laag (< 50%)
Afschermingsgraad van het gehele materiaal	Geheel of deels vrij aan de buitenlucht
Toestand van het materiaal	Matig beschadigd, matig verweerd

Beschrijving	Vensterbanken
Omgeving	Buiten
Primaire drager	Wandopening verticaal (raam, deur, ...)
Asbestmateriaal	Plaat, paneel, tablet - Hol
Bindmiddel van asbestmateriaal	Cement
Gebondenheid op basis van bindmiddel	Hecht
Hoeveelheid (oppervlakte - dikte - aantal)	• 1,40 m ² - 2,00 cm - 1 stuk
Totaal volume	0,028 m ³
Eenvoudig bereikbaar	Ja
Bevestigingswijze	• Verlijmd, ingegoten, versmeerd
Identificatiemethode	Vaststelling zonder monsternamen
Destructieve handeling voor identificatie	Nee
Opmerking	1

- Zorg voor een veilig beheer. Vermijd het beschadigen van het asbestmateriaal. Controleer de toestand jaarlijks op wijzigingen.
- Hemelwater dat afspoelt van asbestcement daken of gevels kan asbestdeeltjes bevatten. Gebruik het enkel voor gesloten circuits (bv. spoelen toiletten). Reinig na het vervangen van het dak of de gevel de dakgoten en regenwaterput of -ton om asbesthoudend sediment of slib te verwijderen

- Eenvoudige handelingen: mag via doe-het-zelf of door werknemer(s) met opleidingsattest eenvoudige handelingen
Volgens de richtlijnen in de Codex Welzijn op het Werk, Boek VI titel 3 asbest, mogen hechtgebonden asbesttoepassingen die niet beschadigd zijn of waarbij er geen vrije vezels zichtbaar zijn en waarbij verwijdering geen aanleiding geeft tot een wijziging van de toestand verwijderd worden via de methode van eenvoudige handelingen.

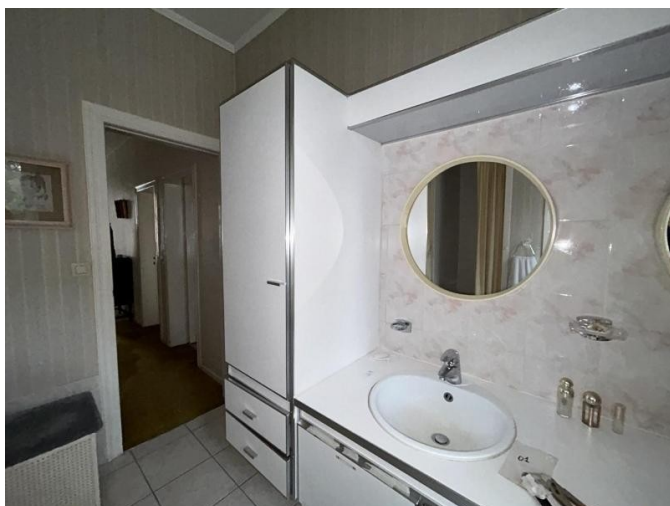
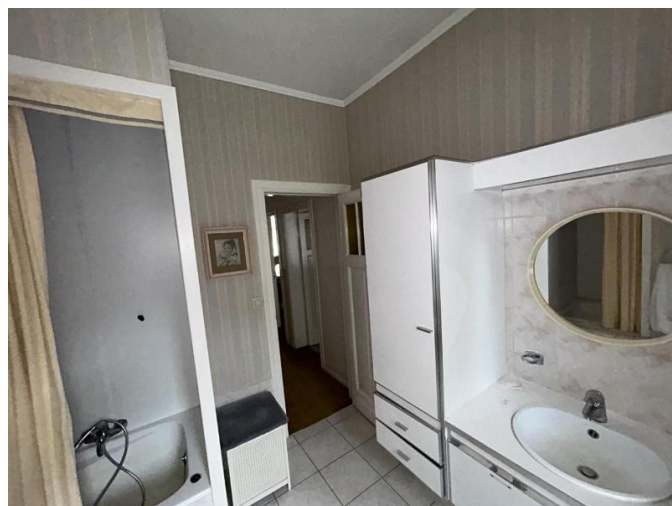
Eindbeoordeling materiaalisico	Laag materiaalisico en/of verlaagde kans op vezelvrijgave
--------------------------------	---

Gebondenheid	Categorie 1: hechtgebonden in oorsprong
Asbestsoort (vezeltype)	Crocidoliet aanwezig
Asbestconcentratie	Laag (< 50%)
Afschermingsgraad van het gehele materiaal	Geheel of deels (ook) vrij aan de binnenlucht
Toestand van het materiaal	Onbeschadigd, niet verweerd

Beschrijving	Badkamermeubulair
Omgeving	Binnen
Primaire drager	Inrichting (meubilair, ...)
Asbestmateriaal	Plaat, paneel, tablet - Geëmailleerd, type Glasal
Bindmiddel van asbestmateriaal	Cement
Gebondenheid op basis van bindmiddel	Hecht
Hoeveelheid (oppervlakte - dikte - aantal)	<ul style="list-style-type: none">• 15,00 m² - 0,30 cm - 1 stuk
Totaal volume	0,045 m ³
Eenvoudig bereikbaar	Ja
Bevestigingswijze	<ul style="list-style-type: none">• Geklemd• Verlijmd, ingegoten, versmeerd• Geschroefd
Identificatiemethode	Vaststelling zonder monsternamen
Destructieve handeling voor identificatie	Nee
Opmerking	Kasten, kastdeuren schuiven en schappen oppervlakte is een ruwe schatting

- Zorg voor een veilig beheer. Vermijd het beschadigen van het asbestmateriaal. Controleer de toestand jaarlijks op wijzigingen.

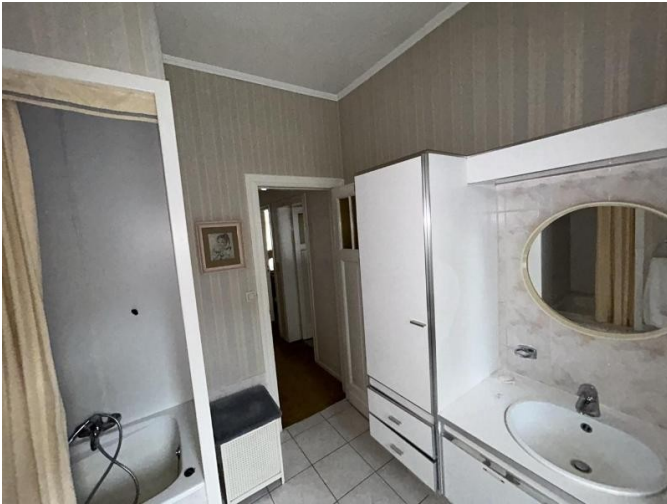
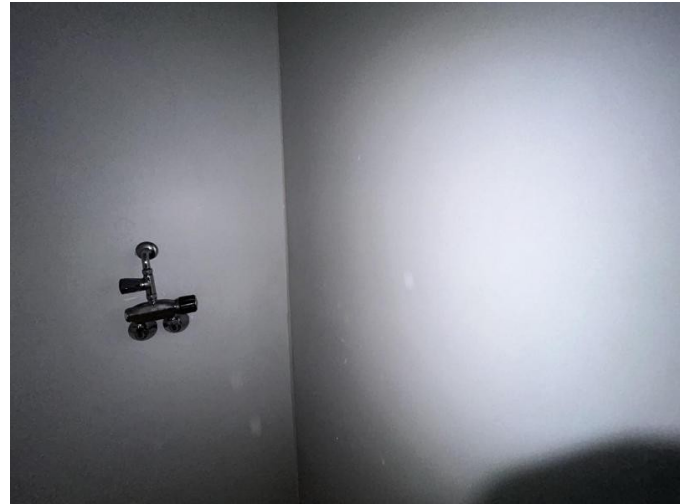
Beschrijving	Binnenwanden van douche en badkuip
Omgeving	Binnen
Primaire drager	Binnenwand
Asbestmateriaal	Plaat, paneel, tablet - Geëmailleerd, type Glasal
Bindmiddel van asbestmateriaal	Cement
Gebondenheid op basis van bindmiddel	Hecht
Hoeveelheid (oppervlakte - dikte - aantal)	<ul style="list-style-type: none">• 4,00 m² - 0,30 cm - 2 stuks
Totaal volume	0,024 m ³
Eenvoudig bereikbaar	Ja
Bevestigingswijze	<ul style="list-style-type: none">• Geklemd• Verlijmd, ingegoten, versmeerd• Geschroefd
Identificatiemethode	Vaststelling zonder monstername
Destructieve handeling voor identificatie	Nee
Opmerking	Kasten, kastdeuren schuiven en schappen en muurafwerking. oppervlakte is een ruwe schatting

- Zorg voor een veilig beheer. Vermijd het beschadigen van het asbestmateriaal. Controleer de toestand jaarlijks op wijzigingen.

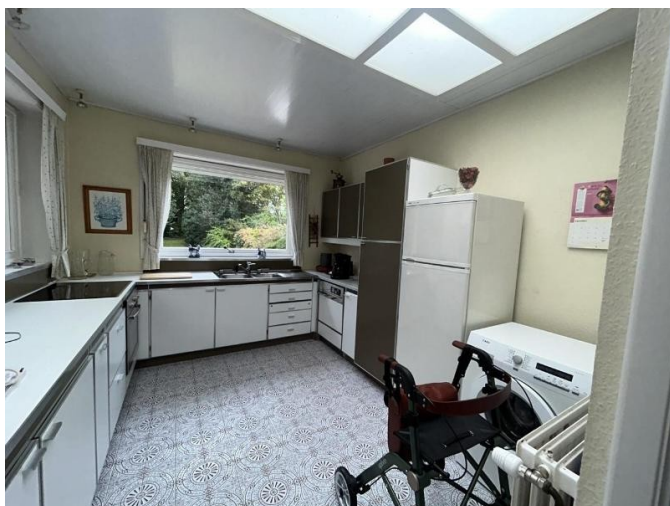
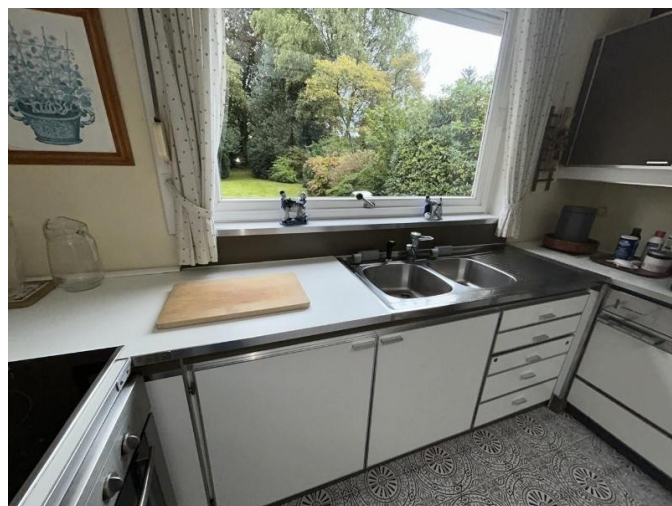
Beschrijving	Keukenmeubulair
Omgeving	Binnen
Primaire drager	Inrichting (meubilair, ...)
Asbestmateriaal	Plaat, paneel, tablet - Geëmailleerd, type Glasal
Bindmiddel van asbestmateriaal	Cement
Gebondenheid op basis van bindmiddel	Hecht
Hoeveelheid (oppervlakte - dikte - aantal)	<ul style="list-style-type: none">• 30,00 m² - 0,30 cm - 1 stuk
Totaal volume	0,09 m ³
Eenvoudig bereikbaar	Ja
Bevestigingswijze	<ul style="list-style-type: none">• Geklemd• Verlijmd, ingegoten, versmeerd• Geschroefd
Identificatiemethode	Vaststelling zonder monsternamen
Destructieve handeling voor identificatie	Nee
Opmerking	Kasten, kastdeuren schuiven en schappen en muurafwerking. oppervlakte is een ruwe schatting

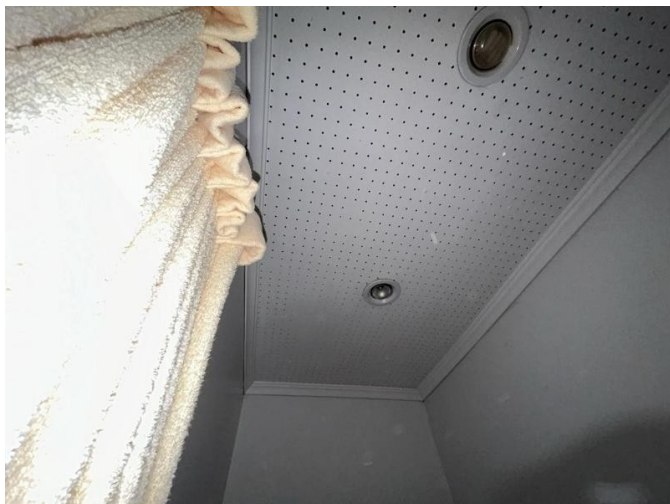
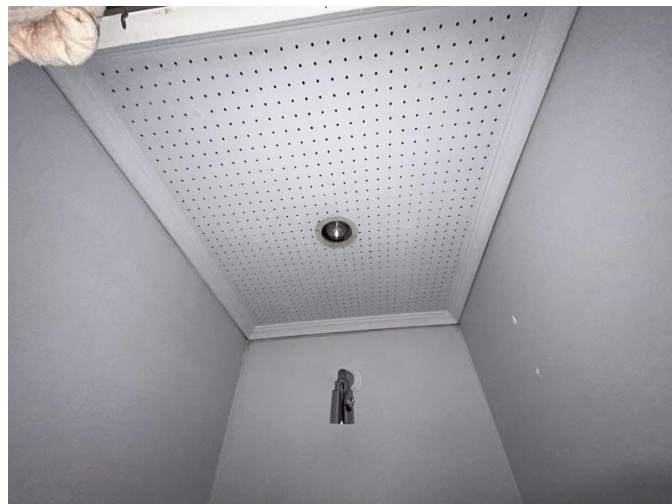
Beschrijving	Glasal plafonds douche en badkuip
Omgeving	Binnen
Primaire drager	Plafond
Asbestmateriaal	Plaat, paneel, tablet - Geëmailleerd, type Glasal
Bindmiddel van asbestmateriaal	Cement
Gebondenheid op basis van bindmiddel	Hecht
Hoeveelheid (oppervlakte - dikte - aantal)	• 1,50 m ² - 0,30 cm - 2 stuks
Totaal volume	0,009 m ³
Eenvoudig bereikbaar	Ja
Bevestigingswijze	<ul style="list-style-type: none">• Geklemd• Verlijmd, ingegoten, versmeerd• Geschroefd• Onbekend
Identificatiemethode	Vaststelling zonder monsternamen
Destructieve handeling voor identificatie	Nee
Opmerking	Glasalplaten in boven douche en bad oppervlakte is een ruwe schatting

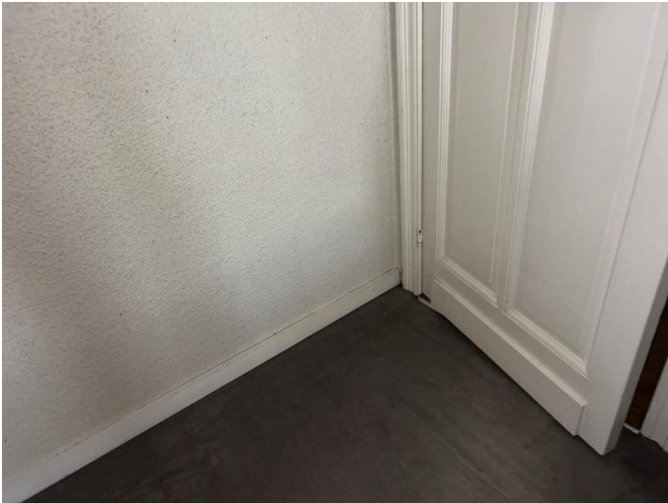
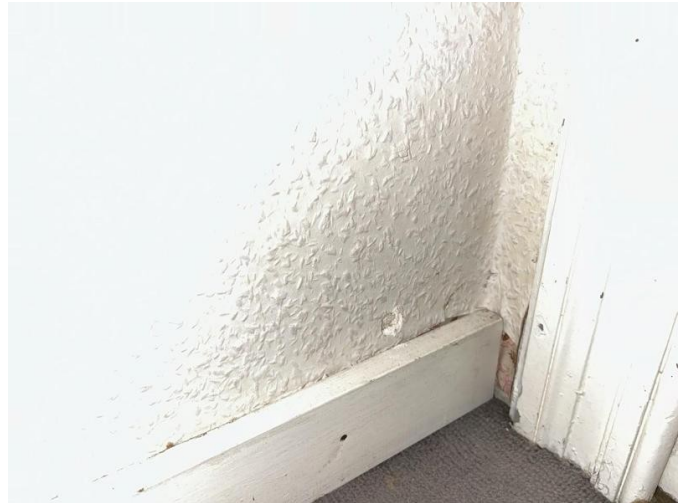
Fiche 15: Pleisterwerk aan de muren

Geen asbest

Beschrijving	Pleisterwerk aan de muren
Omgeving	Binnen
Primaire drager	Binnenwand
Bindmiddel van materiaal	Gips - kalk
Gebondenheid op basis van bindmiddel	Niet-hechtgebonden
Hoeveelheid (oppervlakte - dikte - aantal)	• 350,00 m ² - 0,50 cm - 1 stuk
Totaal volume	1,75 m ³
Identificatiemethode	Vaststelling met monsternamen
Destructieve handeling voor identificatie	Nee
Opmerking	<p>De hoeveelheid is een schatting en kan afwijken van de werkelijke toestand.</p> <p>Waar mogelijk wordt staalname uitgevoerd conform het inspectieprotocol.</p> <p>Natte ruimte: Keuken</p> <p>Droge ruimte: slaapkamer voorijde</p> <p>Traphal/hal: Traphale</p> <p>CV-ruimte/lokaal: garage geen muurpleisterwerk</p>

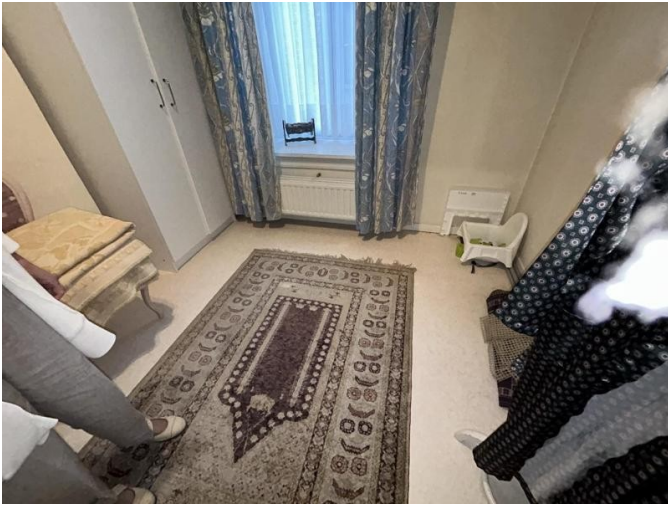
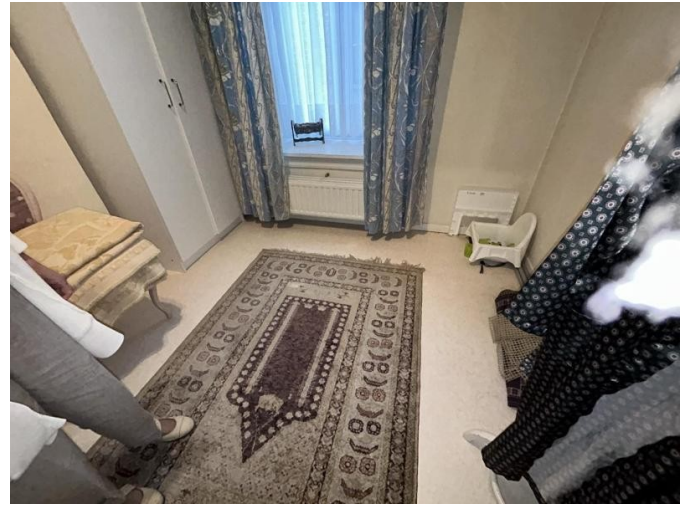
Fiche 17: Gipsplaten binnenwanden

Geen asbest

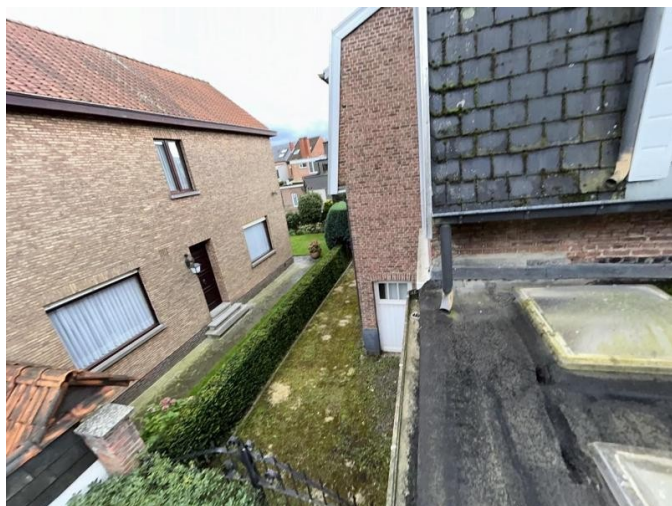
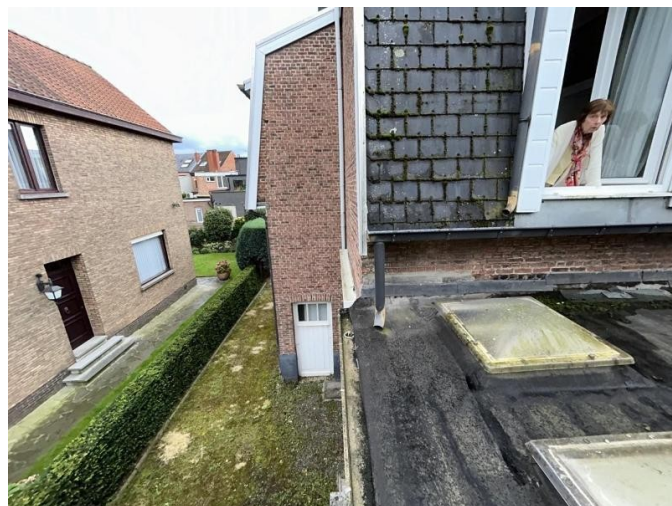
Fiche 18: Dakbedekking roofing

Geen asbest

Beschrijving	Dakbedekking roofing
Omgeving	Buiten
Primaire drager	Schuin dak
Bindmiddel van materiaal	Bitumen (roofing, teer, asfalt)
Gebondenheid op basis van bindmiddel	Hecht
Hoeveelheid (oppervlakte - aantal)	• 30,00 m ² - 1 stuk
Totale oppervlakte	30,00 m ²
Identificatiemethode	Vaststelling met monsternamen
Destructieve handeling voor identificatie	Nee
Opmerking	Als bij werken blijkt dat onder deze roofing nog oudere roofinglagen aanwezig zijn, dienen deze eveneens geanalyseerd te worden om de aanwezigheid van asbest uit te sluiten.

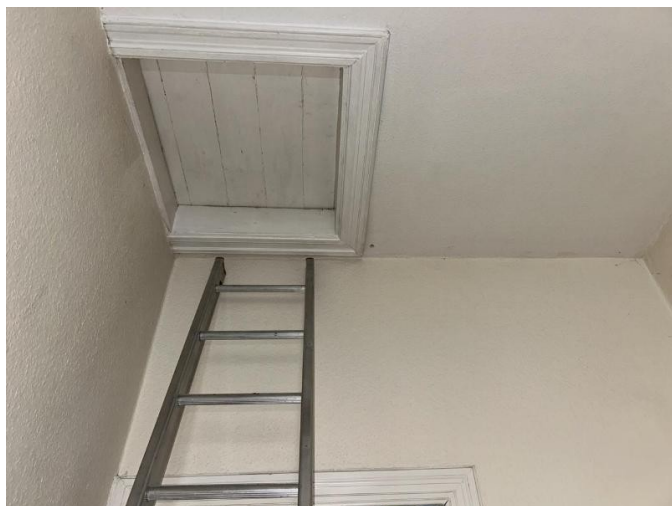
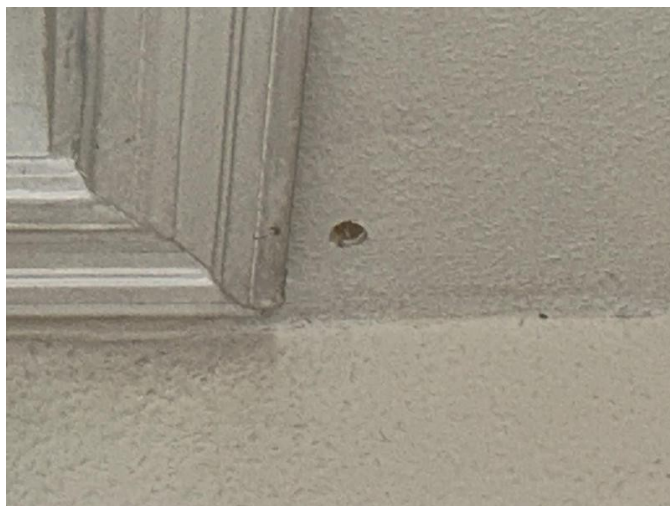
Beschrijving	Pleisterwerk aan de plafonds
Omgeving	Binnen
Primaire drager	Binnenwand
Bindmiddel van materiaal	Gips - kalk
Gebondenheid op basis van bindmiddel	Niet-hechtgebonden
Hoeveelheid (oppervlakte - dikte - aantal)	• 100,00 m ² - 0,50 cm - 1 stuk
Totaal volume	0,50 m ³
Identificatiemethode	Vaststelling met monsternamen
Destructieve handeling voor identificatie	Nee
Opmerking	<p>De hoeveelheid is een schatting en kan afwijken van de werkelijke toestand.</p> <p>Waar mogelijk wordt staalname uitgevoerd conform het inspectieprotocol.</p> <p>Natte ruimte: Badkamer</p> <p>Droge ruimte: slaapkamer achter</p> <p>Traphal/hal: Traphal 1ste verdieping</p> <p>CV-ruimte/lokaal: Garage</p>
