# Asbestinventarisatetest

Begijnenstraat 38, 2800 Mechelen

Attestnummer : 20241001-000316.000

**Asbestveilig** (maar mogelijk niet asbestvrij)

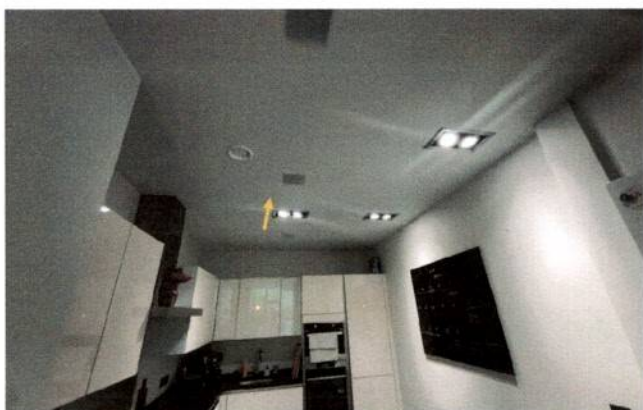
## Fiche 1: Niet asbest verdacht pleister plafond

Het plafond is opgetrokken in gyproc, geen asbestverdacht pleisterwerk aanwezig op het plafond

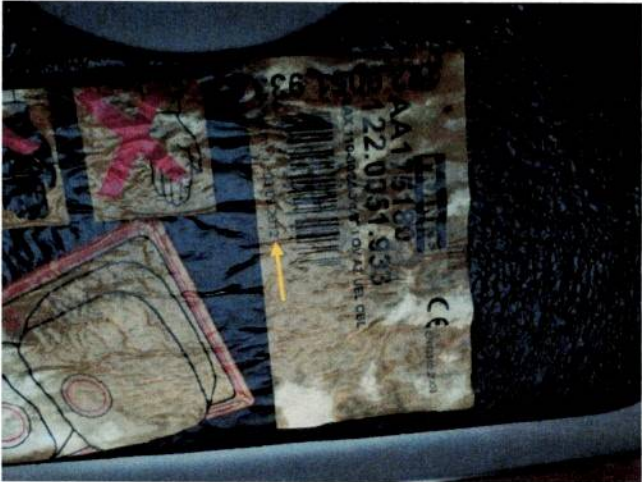
Antidreunfolie op de lavabo dd van 2012, deze is niet asbestverdacht

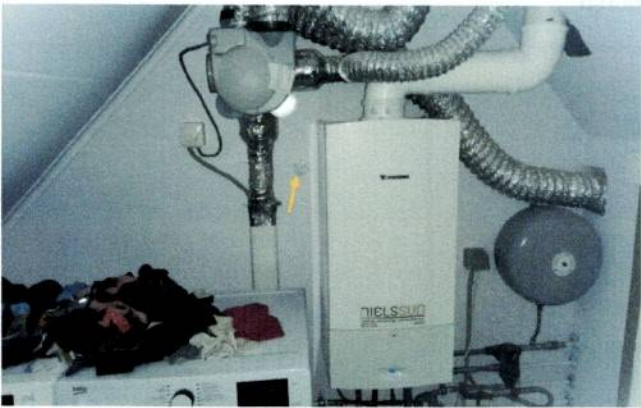
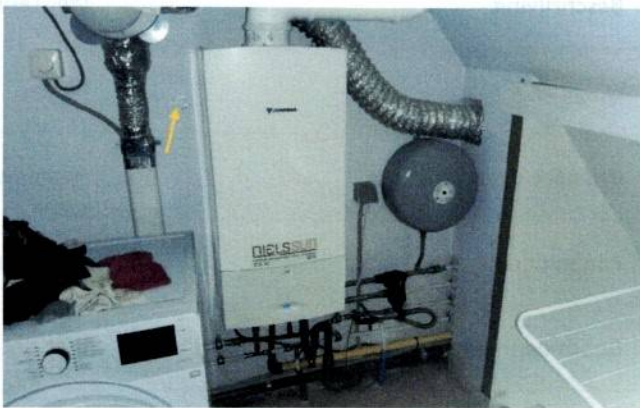
# Fiche 3: Pleisterwerk muren

Geen asbest

| # | Type | Referentie | Resultaat |
|---|---|---|---|
| 3.1 | Mengmonster | 27/09/24-M1 | Geen asbest |

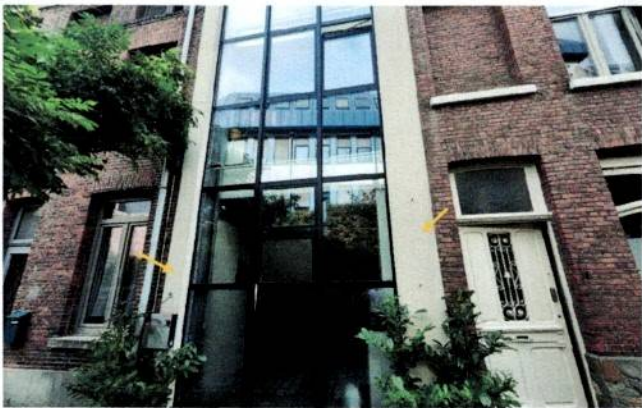
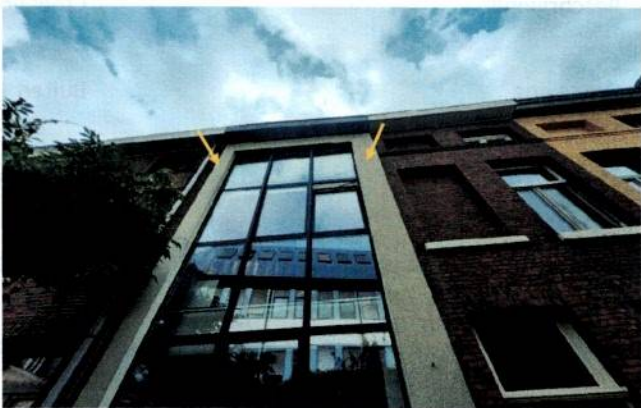
# Fiche 4: Crepi voorgevel

Geen asbest

| # | Type | Referentie | Resultaat |
|---|---|---|---|
| 4.1 | Mengmonster | 27/09/24-M2 | Geen asbest |
