# Asbestinventarisatetest

Klaterstraat 33, 2830 Willebroek

Attestnummer : 20250610-000010.000

**Niet-asbestveilig**

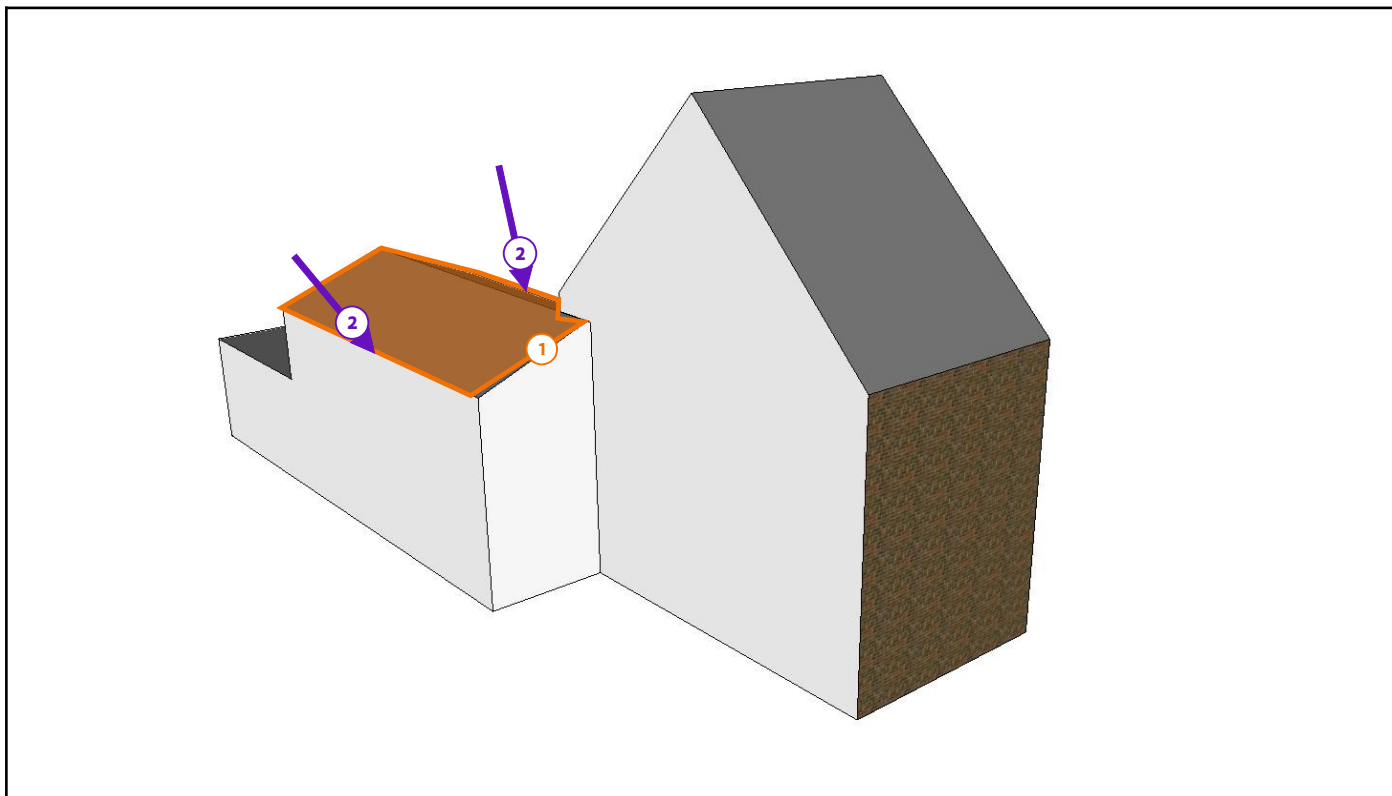
## Plan 1.5: 3D

| Beschrijving | Type | Actie |
|---|---|---|
| 1. hoofddak achter | Asbestmateriaal | <a href="#">Verwijderen</a> |
| 2. slib sediment dakgoot | Beperking | - |

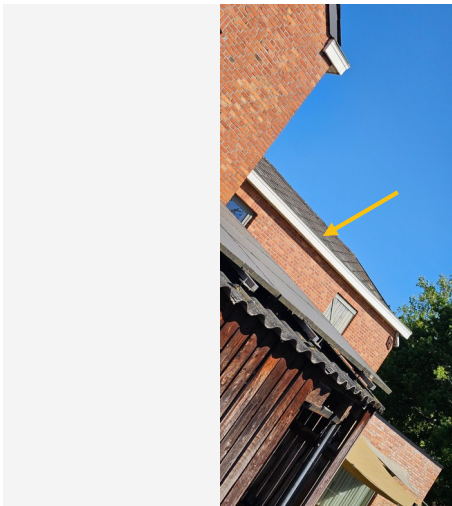
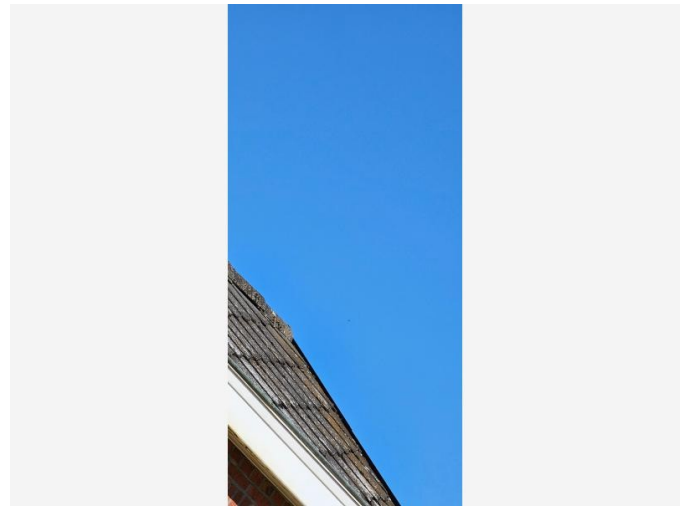
Overzichtsfoto

Detailfoto

| Eindbeoordeling materiaalrisico | Verhoogd materiaalrisico en/of verhoogde kans op vezelvrijgave |

| Asbestsoort (vezeltype) | Crocidoliet aanwezig |
| Toestand van het materiaal | Matig beschadigd, matig verweerd |

| Asbestmateriaal | Dak- en gevelbekleding - Lei, shingle |

Het asbestmateriaal valt onder de mijlpaal van 2034.

- Zorg voor een veilig beheer. Vermijd het beschadigen van het asbestmateriaal. Controleer de toestand jaarlijks op wijzigingen.
- Hemelwater dat afspoelt van asbestcement daken of gevels kan asbestdeeltjes bevatten. Gebruik het enkel voor gesloten circuits (bv. spoelen toiletten). Reinig na het vervangen van het dak of de gevel de dakgoten en regenwaterput of -ton om asbesthoudend sediment of slib te verwijderen

- Eenvoudige handelingen: mag via doe-het-zelf of door werknemer(s) met opleidingsattest eenvoudige handelingen  
Gebruik PBM's afvoeren in dubbel gesloten asbestzak

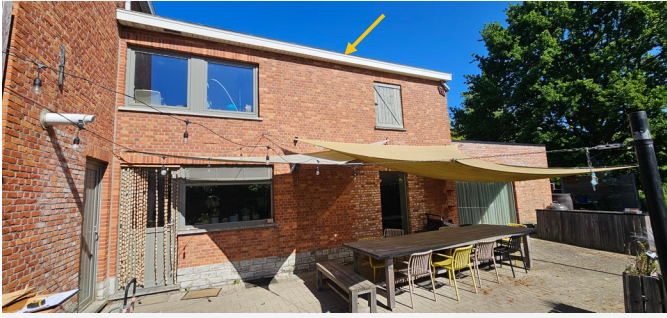
Situeringsfoto

**Reden:** Het te onderzoeken materiaal situeert zich hoger dan 3,50 m te rekenen vanaf een veilige ondergrond

**Uitleg van de asbestdeskundige:** Niet bereikbaar

| (Asbest)materiaal | Hemelwaterafvoerkanaal |

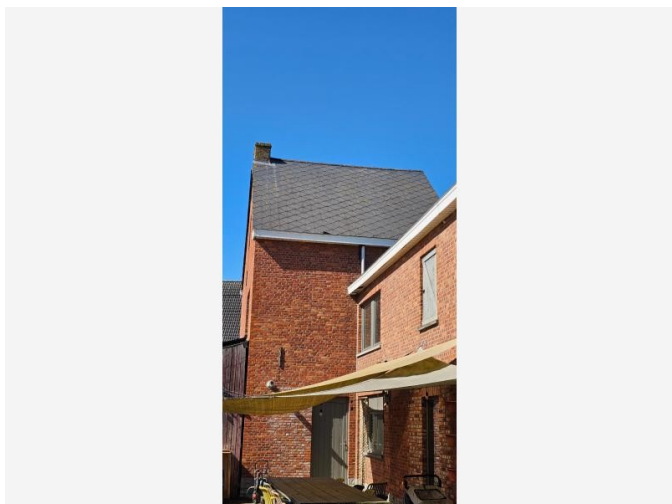
Situeringfoto

**Reden:** Er is geen volledige risicobeoordeling mogelijk

**Uitleg van de asbestdeskundige:** Er is geen mogelijkheid voor inspectie op de aanwezigheid van asbest houdende onderdakplaten - type menuserite

Plafonds zijn binnen volledig geïsoleerd en afgewerkt - langs buiten zijn leien genageld welke niet opgetilt worden

| (Asbest)materiaal | Plaat, paneel, tablet - Type Menuiserie |

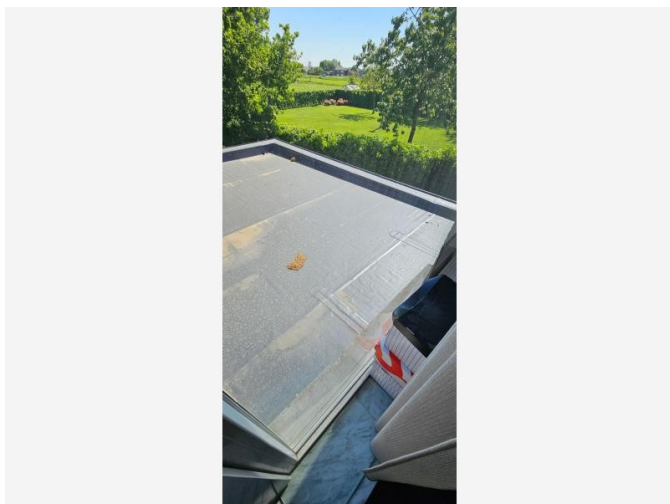
Vrije foto

Door de nieuwe toplaag is het niet mogelijk om een inspectie uit te voeren van het dak.

| (Asbest)materiaal | Dak- en gevelbekleding - Roofing |

Bij renovatiewerken de nodige voorzichtigheid inlassen voor de mogelijke aanwezigheid van asbesthoudende onderlagen, bijkomende staalnames uit te voeren bij renovatie of ontmanteling

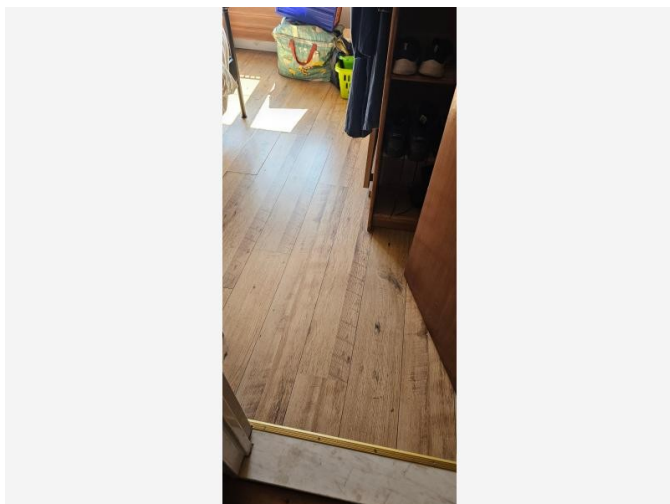
Vrije foto

Door de jaren heen werden verschillende (energetische) renovaties uitgevoerd.

Hierdoor is het niet mogelijk om onder - achter liggende materialen waar te nemen

Indien er werkzaamheden uitgevoerd worden, zorgvuldig en waakzaam zijn mochten er verdachte zaken tevoorschijn komen, bijkomende staalnames uitvoeren en nieuwe inventarisatie laten opstellen

(witte/zwarte tegellijm, oude asbesthoudende faïence, vloerzeilen met asbest, asbest lijm, muurbekleding, asbestcementplaten achter gyproc voorzet wanden of valse plafonds, Leidingisolatie...)

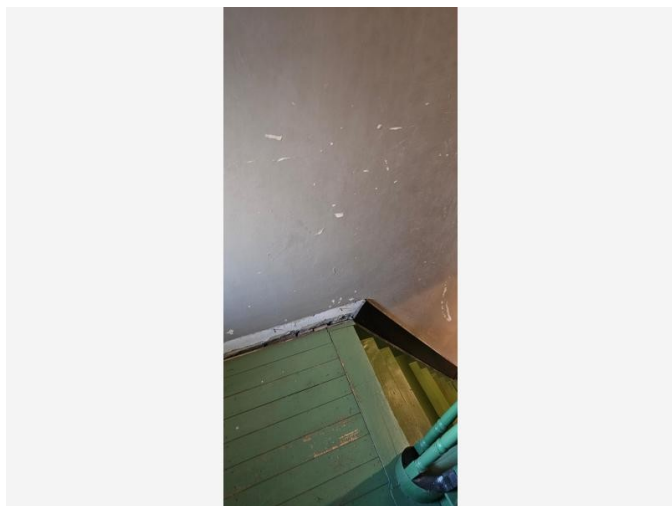
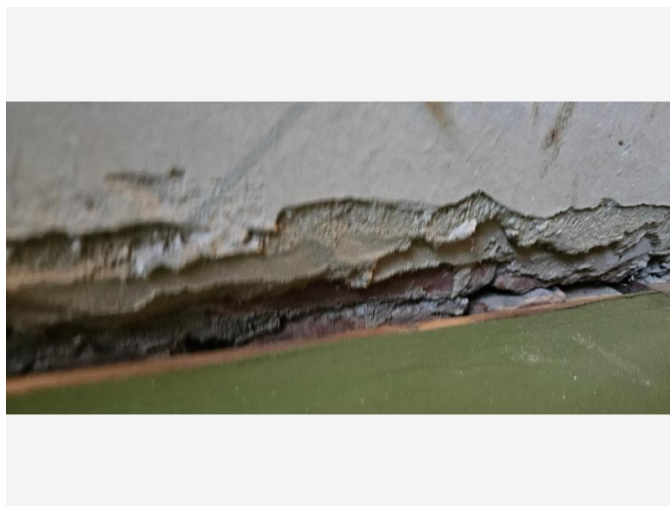
## Fiche 6: Pleisterwerk muren

Geen asbest

| # | Type | Referentie | Resultaat |
|---|---|---|---|
| 6.1 | Mengmonster | PM03 | Geen asbest |

| Opmerking | een mengstaal van 2 punten genomen gezien de totaalrenovatie die de woning heeft ondergaan |

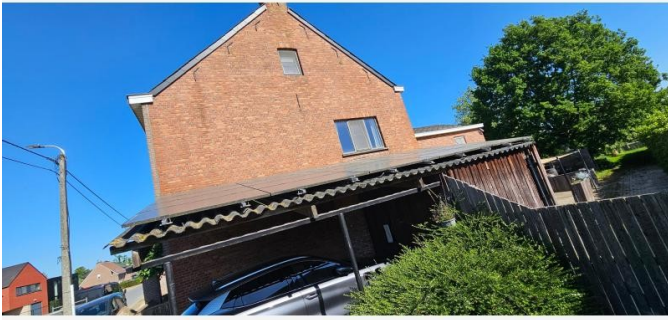
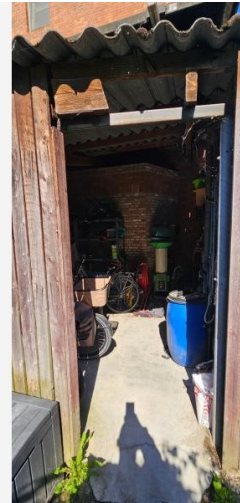
## Fiche 7: Golfplaten carport

Geen asbest

| # | Type | Referentie | Resultaat |
|---|---|---|---|
| 7.1 | Puntmonster | PM01 | Geen asbest |

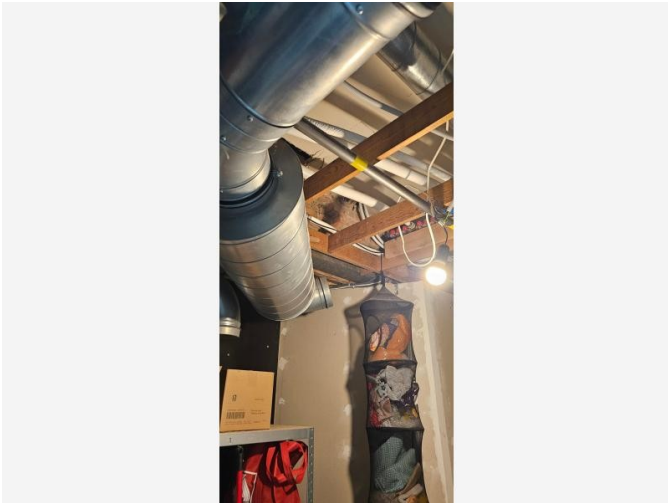
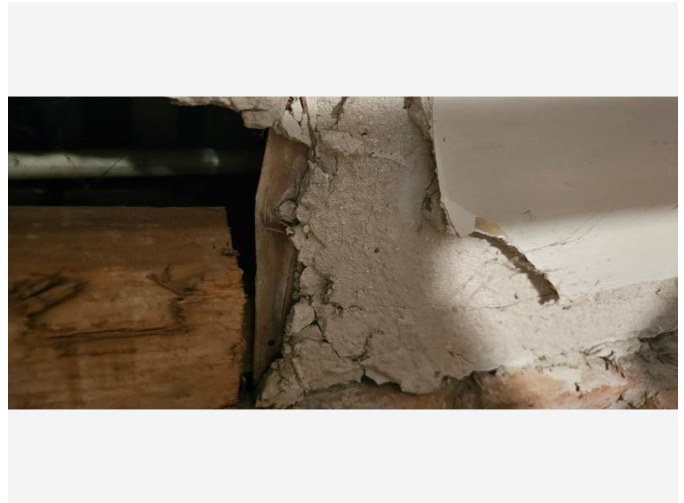
## Fiche 8: Pleisterwerk plafonds

Geen asbest

| # | Type | Referentie | Resultaat |
|---|---|---|---|
| 8.1 | Puntmonster | PM02 | Geen asbest |

| Opmerking | Gezien vele nieuwe plafonds (zowel pleisterwerk als gyproc) is er enkel een staal genomen in de berging |
