# Asbestinventarisatetest

Joannes Roelantsstraat 2C/1, 1830 Machelen

Attestnummer : 20250522-000300.000

Uitgegeven op : 22.05.2025

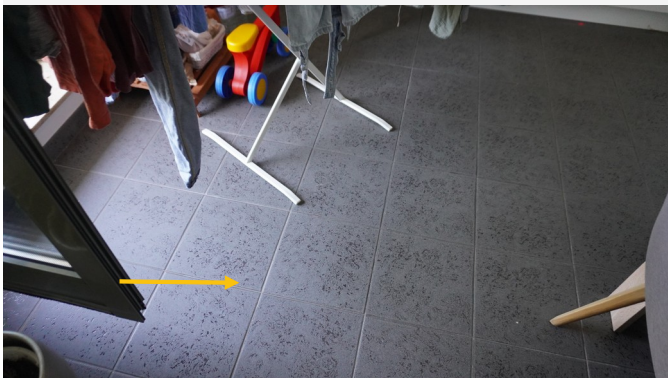
In de keuken, nachthal, toilet, badkamer, berging en washok bestaat de vloerbedekking uit keramische tegelvloer die niet asbesthoudend is!

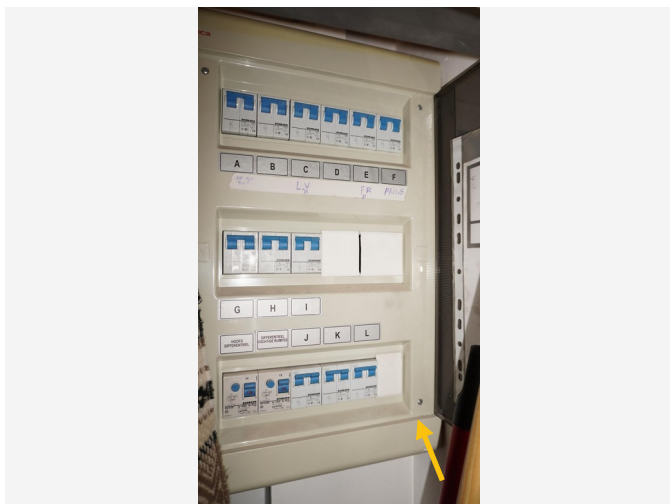
De elektrische installatie bevat geen asbesthoudende materialen!

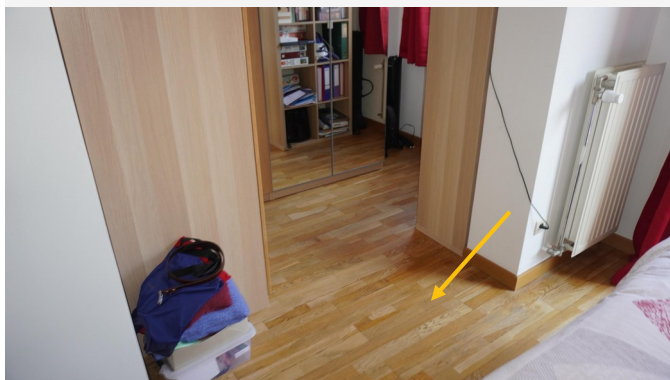
De vloerbedekking in de inkomhal, leefruimte en slaapkamers bestaat uit parket die niet asbest verdacht is!

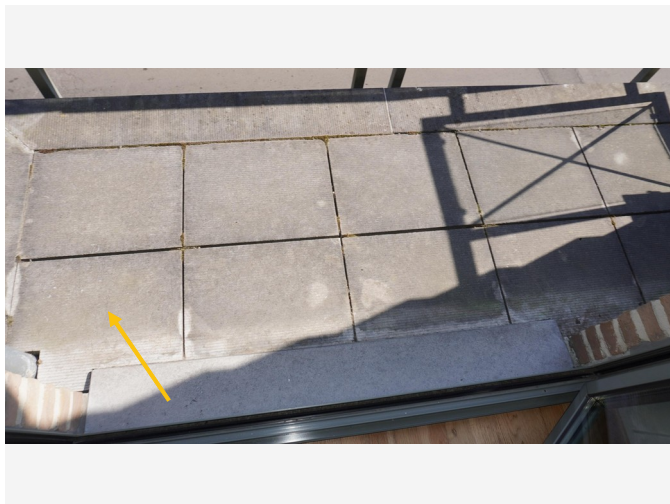
De vloerbedekking van de terrassen bestaat uit betonnen tegels

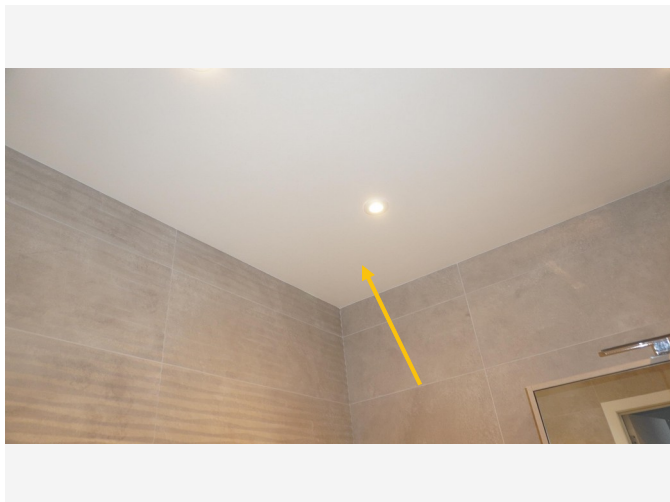
Het plafond in de badkamer bestaat uit gyprocpanelen

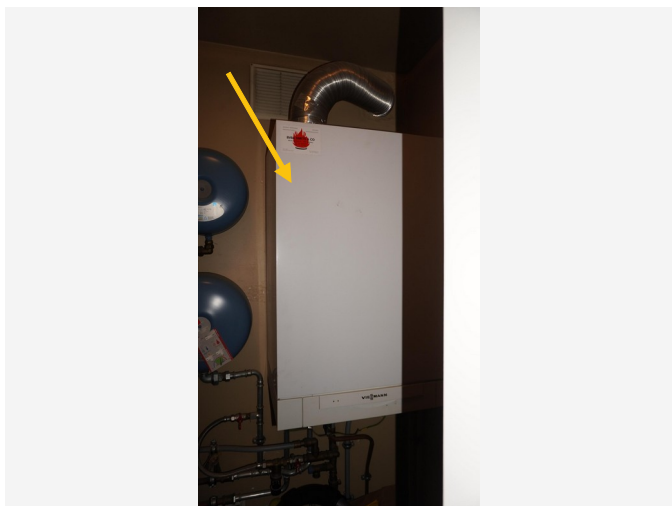
De verwarmingsketel op aardgas heeft geen asbesthoudende materialen!

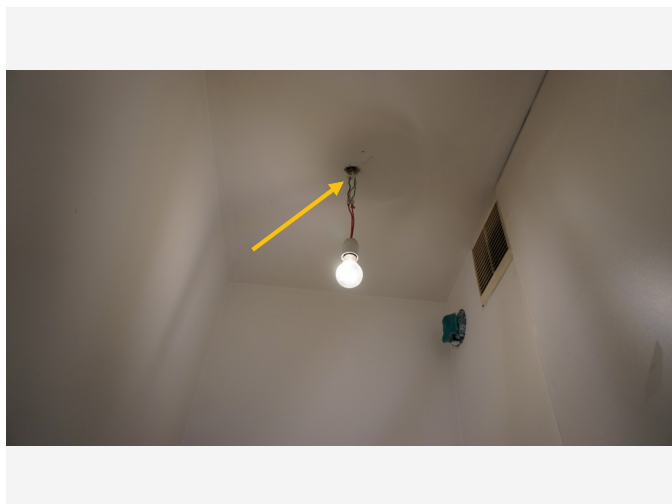
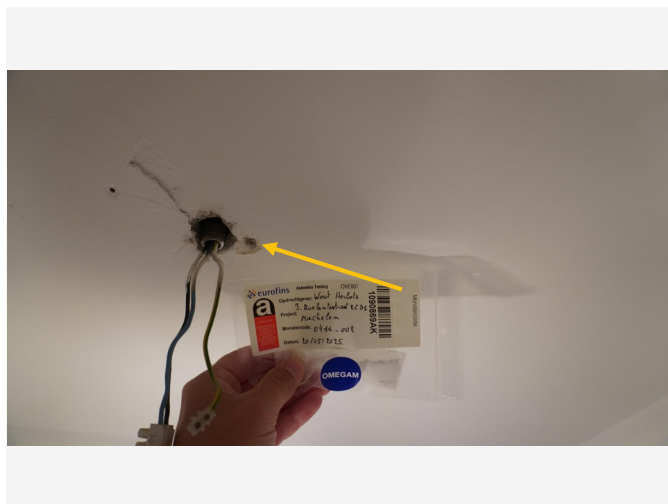
## Fiche 7: Pleisterwerk plafonds

Geen asbest

| # | Type | Referentie | Resultaat |
|---|---|---|---|
| 7.1 | Mengmonster | 0411 - 002 | Geen asbest |

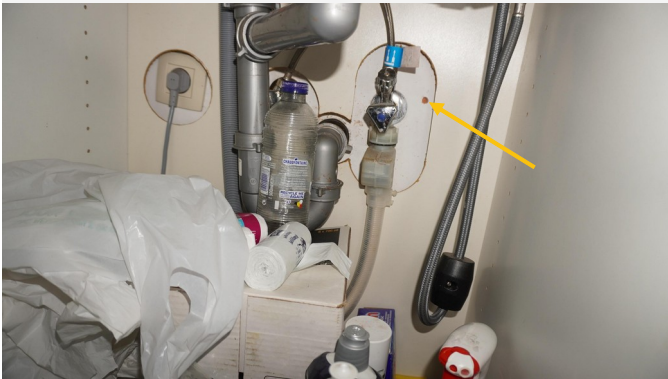
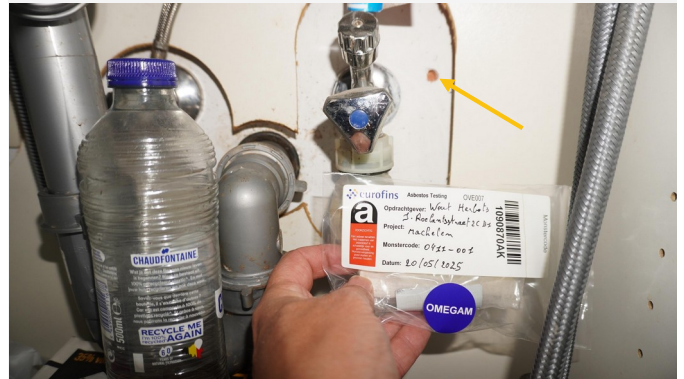
## Fiche 8: Pleisterwerk muren

Geen asbest

| # | Type | Referentie | Resultaat |
|---|---|---|---|
| 8.1 | Mengmonster | 0411 - 001 | Geen asbest |
