# Asbestinventarisatetest

Kerkstraat 12, 2840 Rumst

Attestnummer : 20250723-000235.000

Uitgegeven op : 23.07.2025

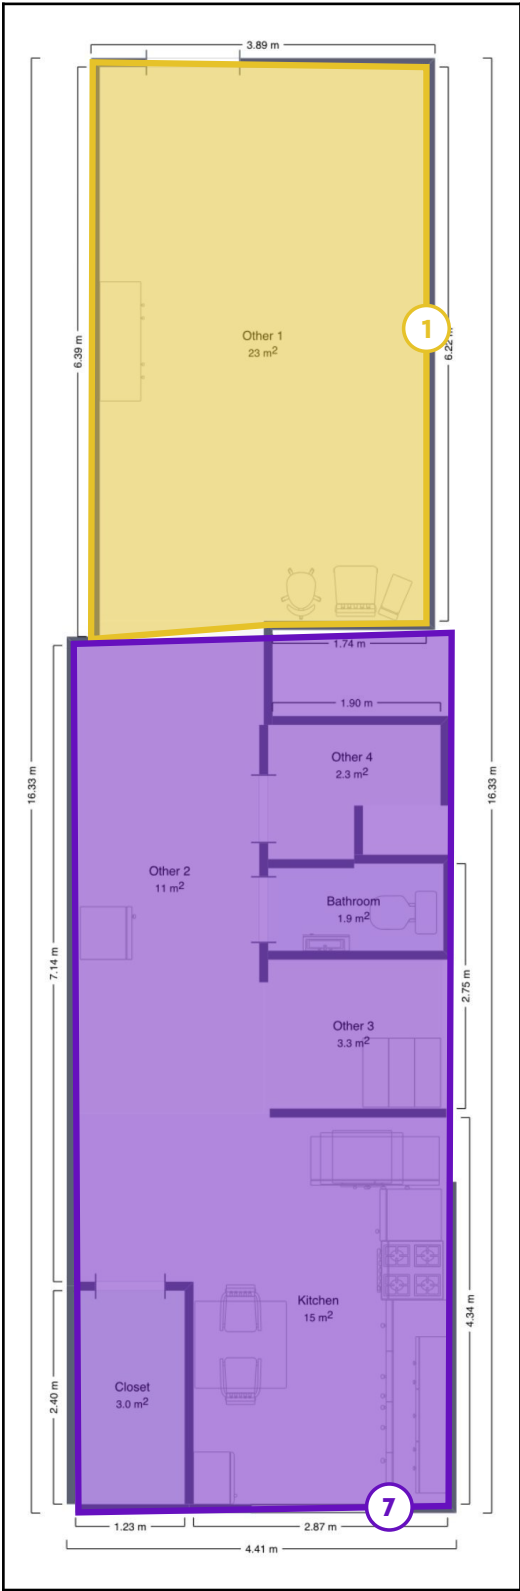
# Plan 1.2: Gelijkvloers

| 1. Roofing plat dak | Asbestmateriaal | Zorgvuldig beheren |
| 7. Plafonds bestaande uit voorzetpanelen | Advies | - |

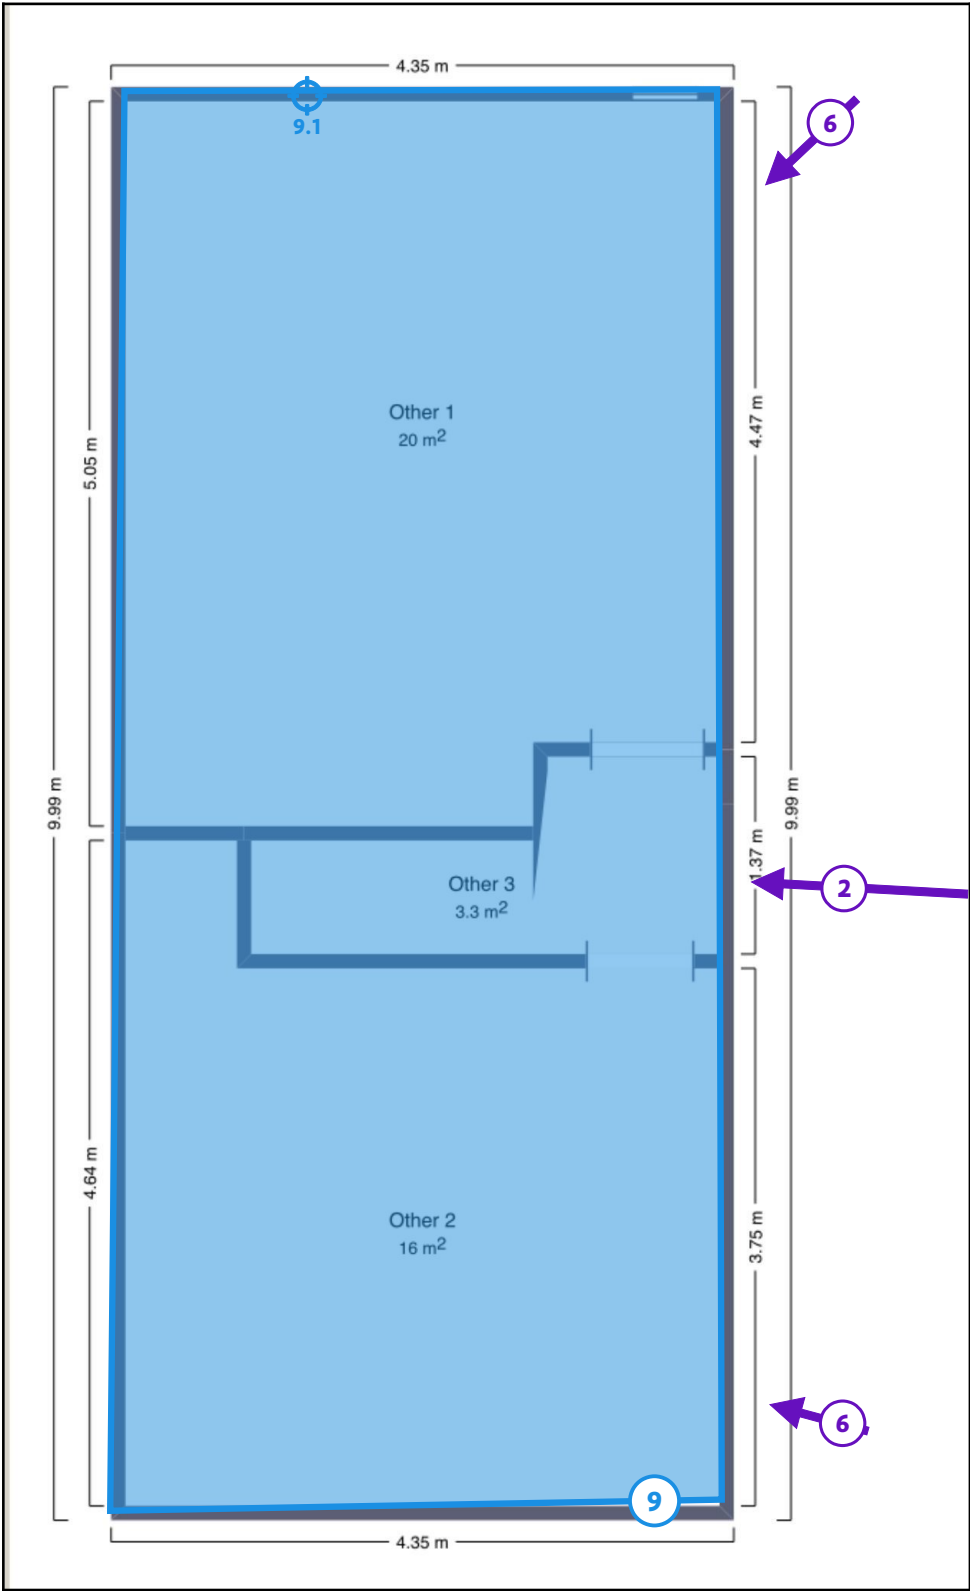
# Plan 1.6: 2de verdiep

| 2. Schouw | Beperking | - |
| 6. Dak/onderdak | Advies | - |
| 9. Dak bestaande uit leien | Geen asbest | - |

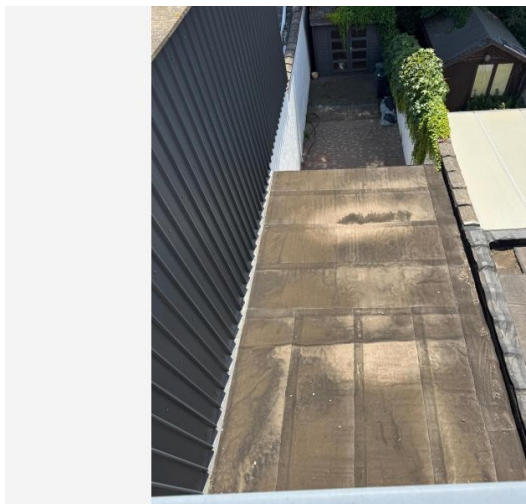
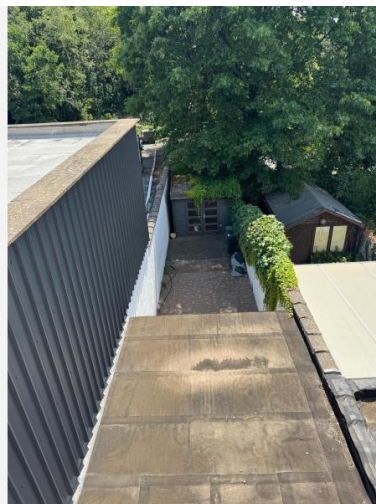
Overzichtsfoto

Detailfoto

Het asbestmateriaal valt onder de mijlpaal van 2040.

| Eindbeoordeling materiaalarisico | Laag materiaalarisico en/of verlaagde kans op vezelvrijgave |

| Toestand van het materiaal | Licht beschadigd, licht verweerd. Intact calciumsilicaatmateriaal of categorie III 'gebondenheid' |

| Beschrijving | Roofing plat dak |
| Hoeveelheid (oppervlakte - aantal) | • 35,00 m <sup>2</sup> - 1 stuk |
| Identificatiemethode | Vaststelling zonder monsternamen<br><br>Motivatie: Groot risico op structurele gevolgschade (lekken, werking installatie,...) |
| Opmerking | De puntstaal van de roofing is niet representatief voor de gehele dakbedekking. Staalname tot op de primaire drager is niet mogelijk zonder structurele gevolgschade (lekken,...). Het is aangewezen om bij een wijziging van de toestand door bv afbraak of renovatie, bijkomend onderzoek (met eventueel extra staalname) uit te voeren op onderliggende/ingesloten materialen. |

- Zorg voor een veilig beheer en verwijder dit asbestmateriaal wanneer het bij werken eenvoudig bereikbaar wordt. Controleer de toestand jaarlijks op wijzigingen.

- Eenvoudige handelingen: mag via doe-het-zelf of door werknemer(s) met opleidingsattest eenvoudige handelingen  
Deze toepassing kan door een aannemer die over een opleidingsattest eenvoudige handelingen beschikt of door een particulier (doe-het-zelf), verwijderd worden indien er geen verhoogd risico op vrijgave van asbestvezels (max. concentratie 0,01 vezels/cm<sup>3</sup> - CODEX Art. VI.3-54) ontstaat en de toepassing voorafgaand wordt gefixeerd/bevochtigd; de individuele elementen zonder machinale werktuigen en zonder breken of gooien een voor een losgemaakt worden; en ten slotte in gesloten verpakking weggevoerd worden naar een erkend afvalpunt (recyclagepark).

In de zone mogen geen derden en/of minderjarigen aanwezig zijn en moet elke betrokken persoon steeds gepaste persoonlijke beschermingsmiddelen (P3-gelaatsmasker + handschoenen) dragen.

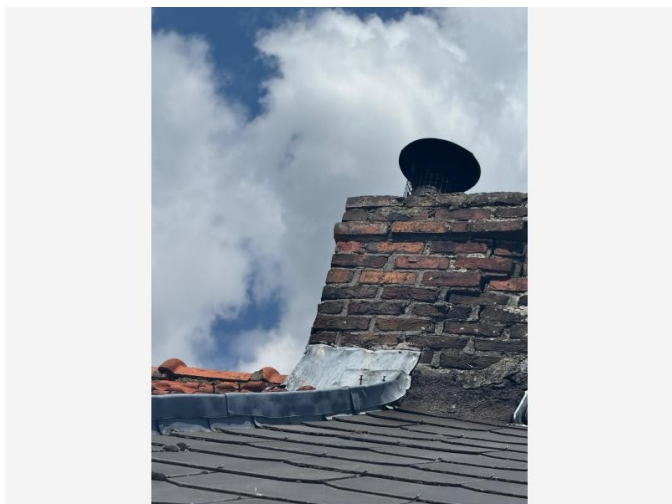
*Situeringsfoto*

**Reden:** Het te onderzoeken materiaal situeert zich hoger dan 3,50 m te rekenen vanaf een veilige ondergrond

**Uitleg van de asbestdeskundige:** De schouw bevat binnenin mogelijk een asbestcement rookgaskanaal. Laat dit onderzoeken bij eventuele werken.

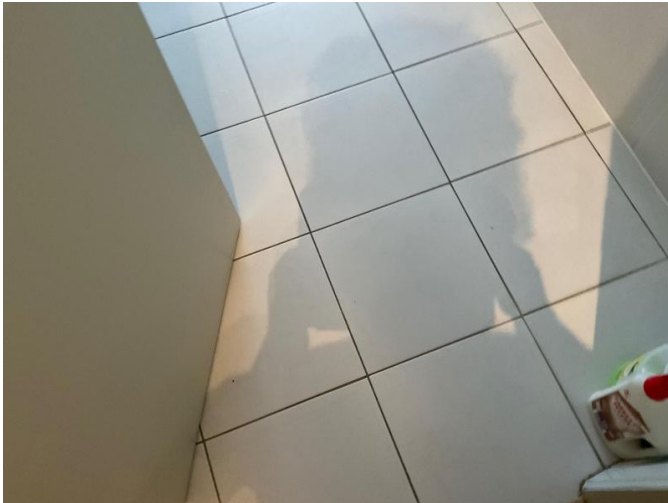
Staalname zonder uitbreiding naar een destructief onderzoek is niet mogelijk. Laat de tegels onderzoeken bij werken.

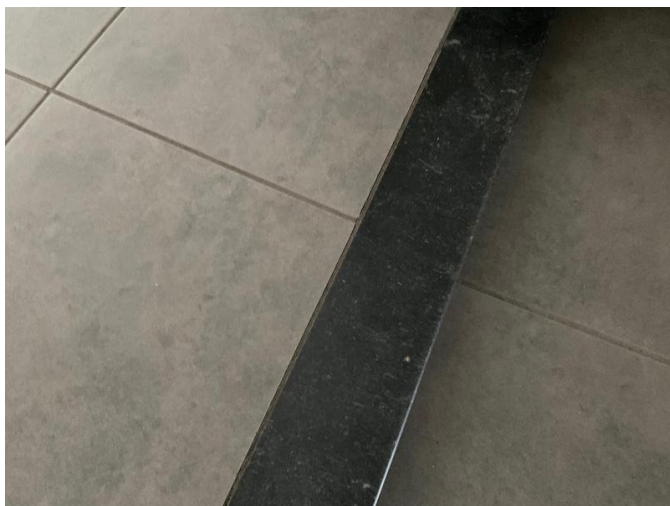
De dorpels zijn van natuursteen.

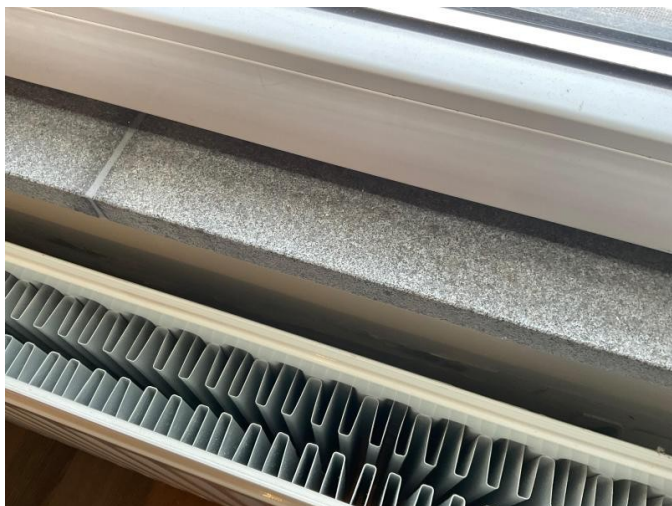
De vensterbanken zijn van natuursteen.

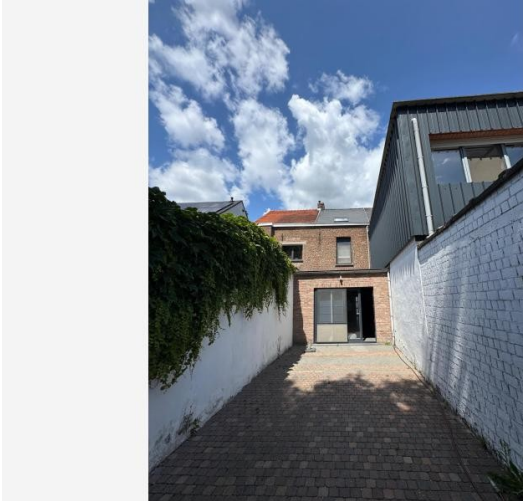
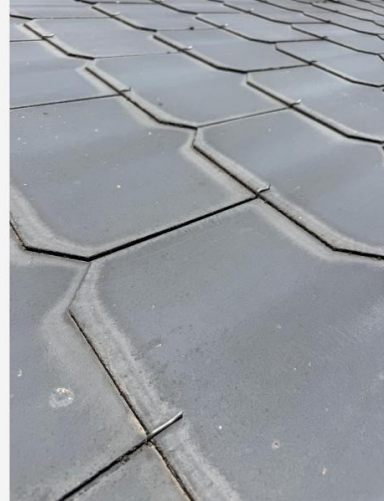
## Fiche 9: Dak bestaande uit leien

Geen asbest

| # | Type | Referentie | Resultaat |
|---|---|---|---|
| 9.1 | Puntmonster | 1.00 | Geen asbest |
