# Asbestinventarisatetest

Liersesteenweg 478, 2800 Mechelen

Attestnummer : 20250311-000338.000

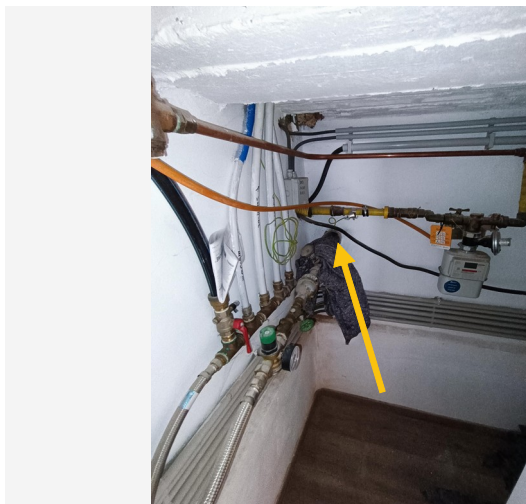
De buis kan voorzichtig rondom losgebeiteld worden , extra bevochtigen om stof te voorkomen

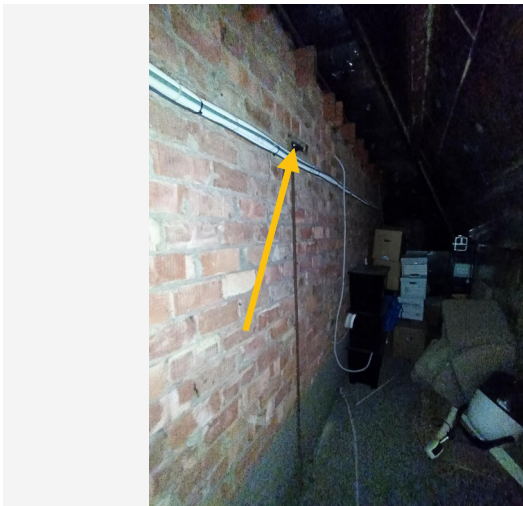
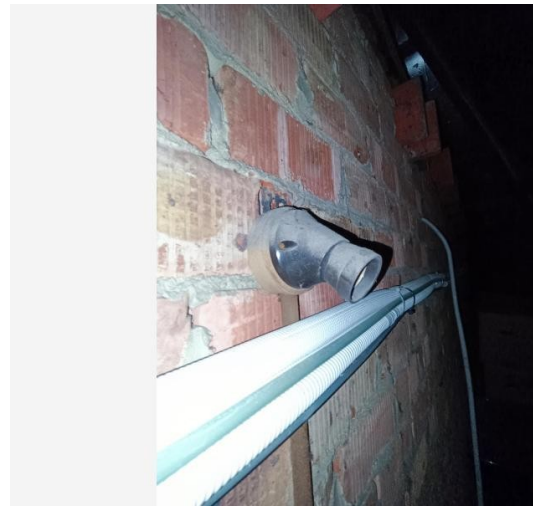
| Opmerking | Mogelijks loopt deze vezelcement doorvoer nog verder onder bedekte delen. De vermelde oppervlaktes, diktes, gewichten en volumes betreffen een beredeneerde schatting. Er worden geen rechten verleend aan deze oppervlaktes/diktes/volumes. |

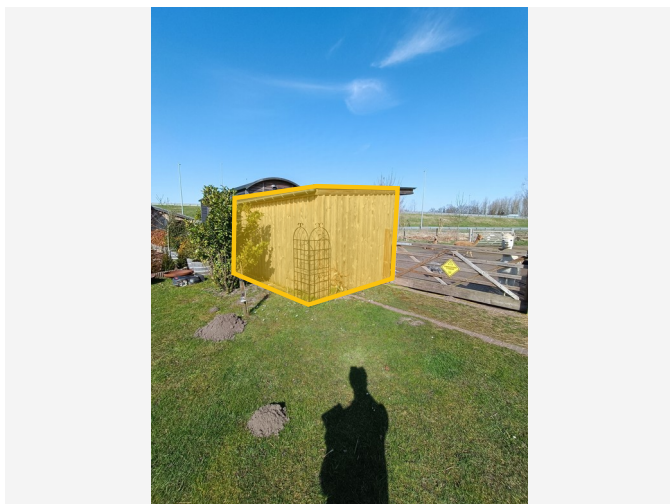
| Opmerking | Het hok van de lama's werd geplaatst in 2023, deze constructie zou normaal gezien geen asbestverdachte materialen mogen bevatten. Zie bewijsdocumenten in bijlage. |

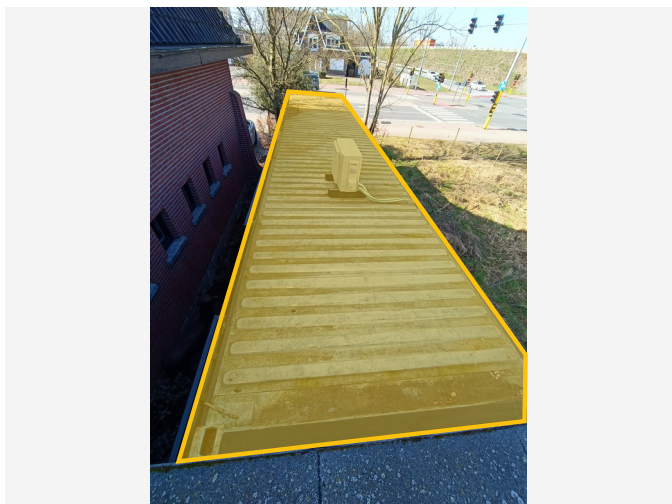
| Opmerking | De container aanbouw werd geplaatst in 2023, deze constructie zou normaal gezien geen asbestverdachte materialen mogen bevatten. Zie bewijsdocumenten in bijlage. |

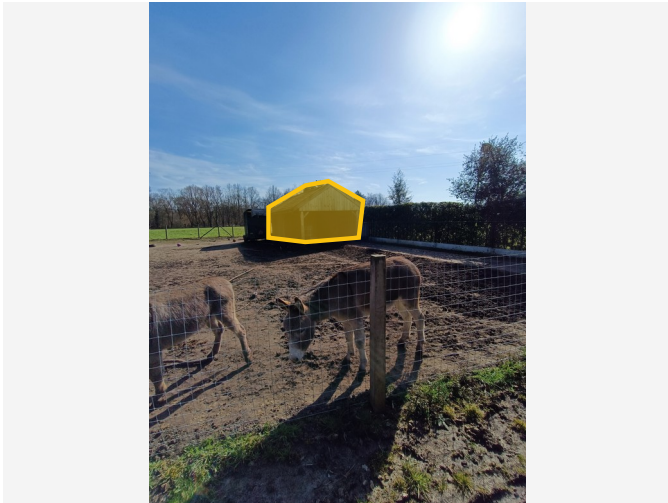
| Opmerking | Het tuinhuis werd geplaatst in 2019, deze constructie zou normaal gezien geen asbestverdachte materialen mogen bevatten. Zie bewijsdocumenten in bijlage. |

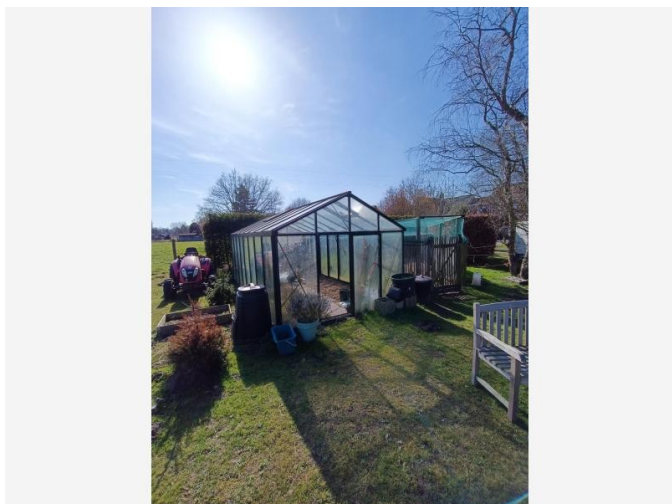
| Opmerking | Het tuinhuis werd geplaatst in 2020, deze constructie zou normaal gezien geen asbestverdachte materialen mogen bevatten. Zie bewijsdocumenten in bijlage. |

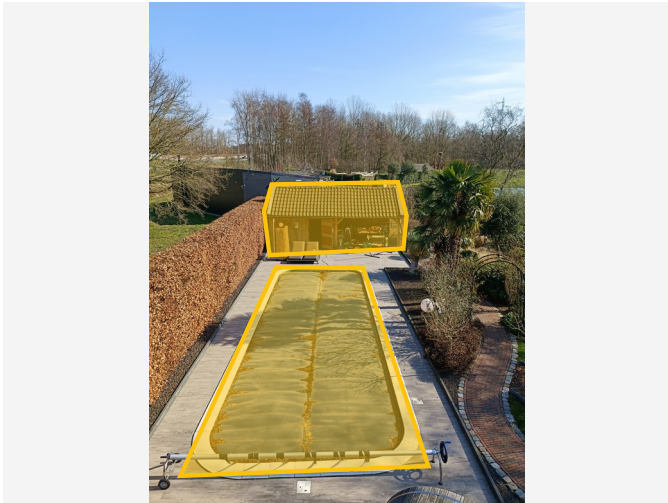
| Opmerking | Het zwembad en het Poolhouse werd geplaatst in 2021, deze constructies zouden normaal gezien geen asbestverdachte materialen mogen bevatten. Zie bewijsdocumenten in bijlage. |

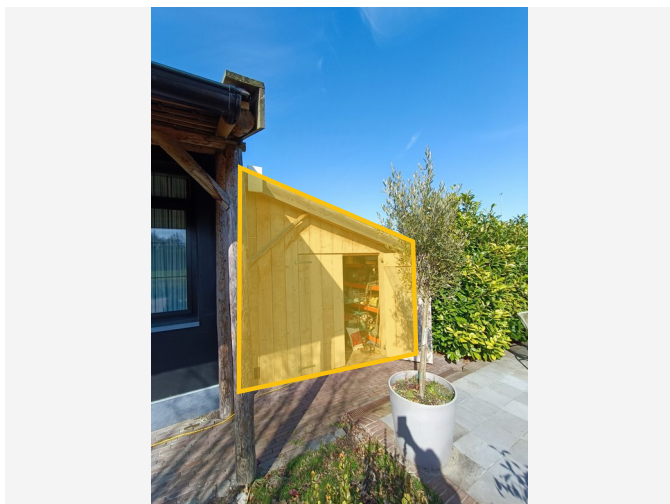
| Opmerking | Het aanbouw van de loods werd geplaatst in 2021, deze constructie zou normaal gezien geen asbestverdachte materialen mogen bevatten. Zie bewijsdocumenten in bijlage. |

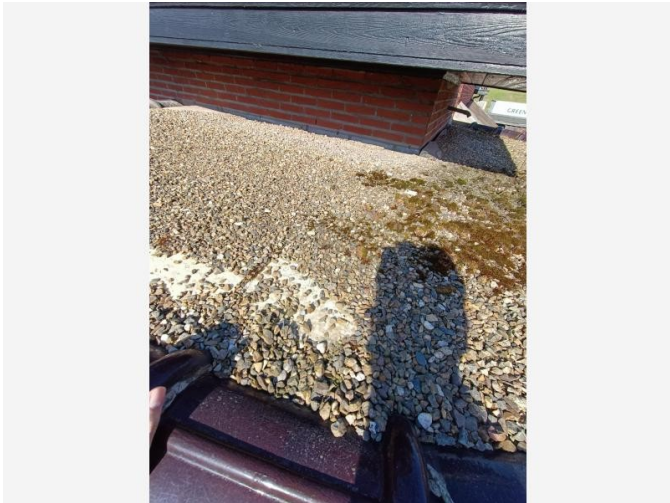
Op moment van rondgang was het plat dak mooi afgewerkt met isolatie en stenen, zonder enige gebreken.

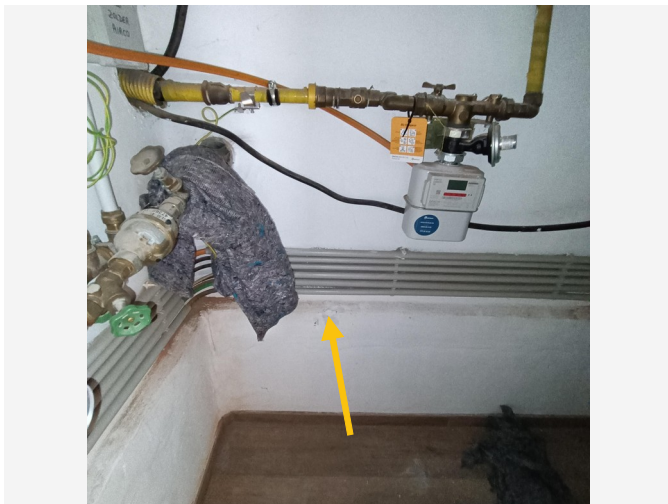
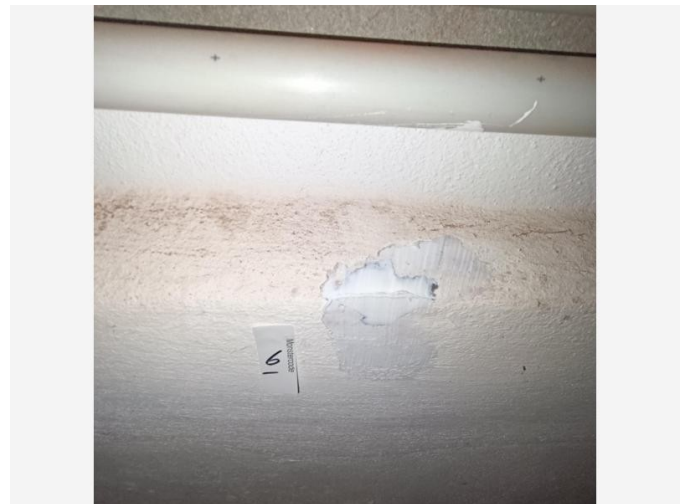
## Fiche 30: Cementering kelder

Geen asbest
