# Asbestinventarisatetest

Kleine Heide 27, 2811 Mechelen

Attestnummer : 20240227-000246.000

Uitgegeven op : 27.02.2024

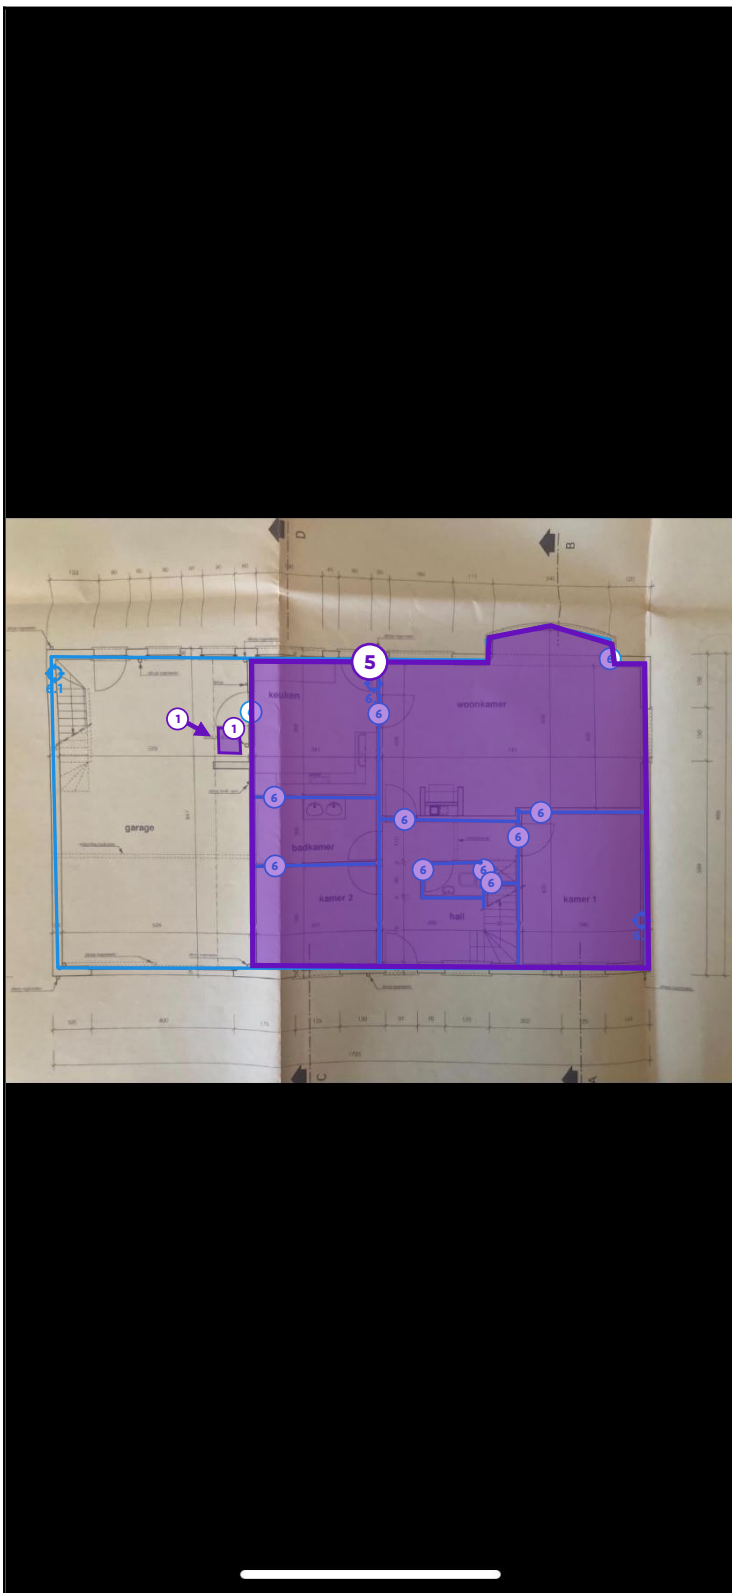
## Plan 1.1: Gvl; Cv ketel, pleister wand en vals plafond

1. Cv Ketel	Advies	-
5. Vals plafond	Advies	-
6. Pleister wand	Geen asbest	-
6.1 Code: MM01	Mengmonster	-

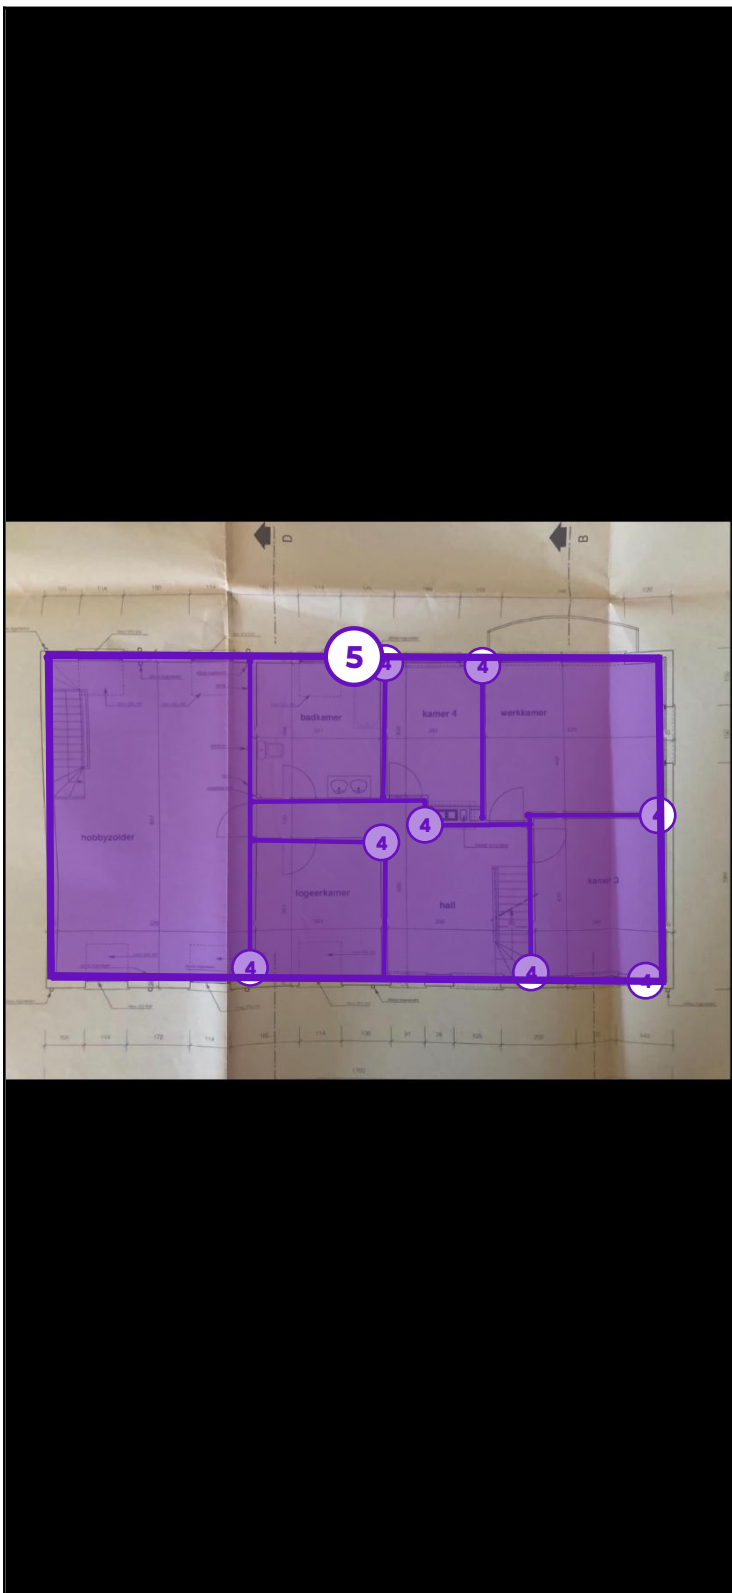
## Plan 1.2: Verdiep; Valse wand en - plafond

4. Valse wand	Advies	-
5. Vals plafond	Advies	-

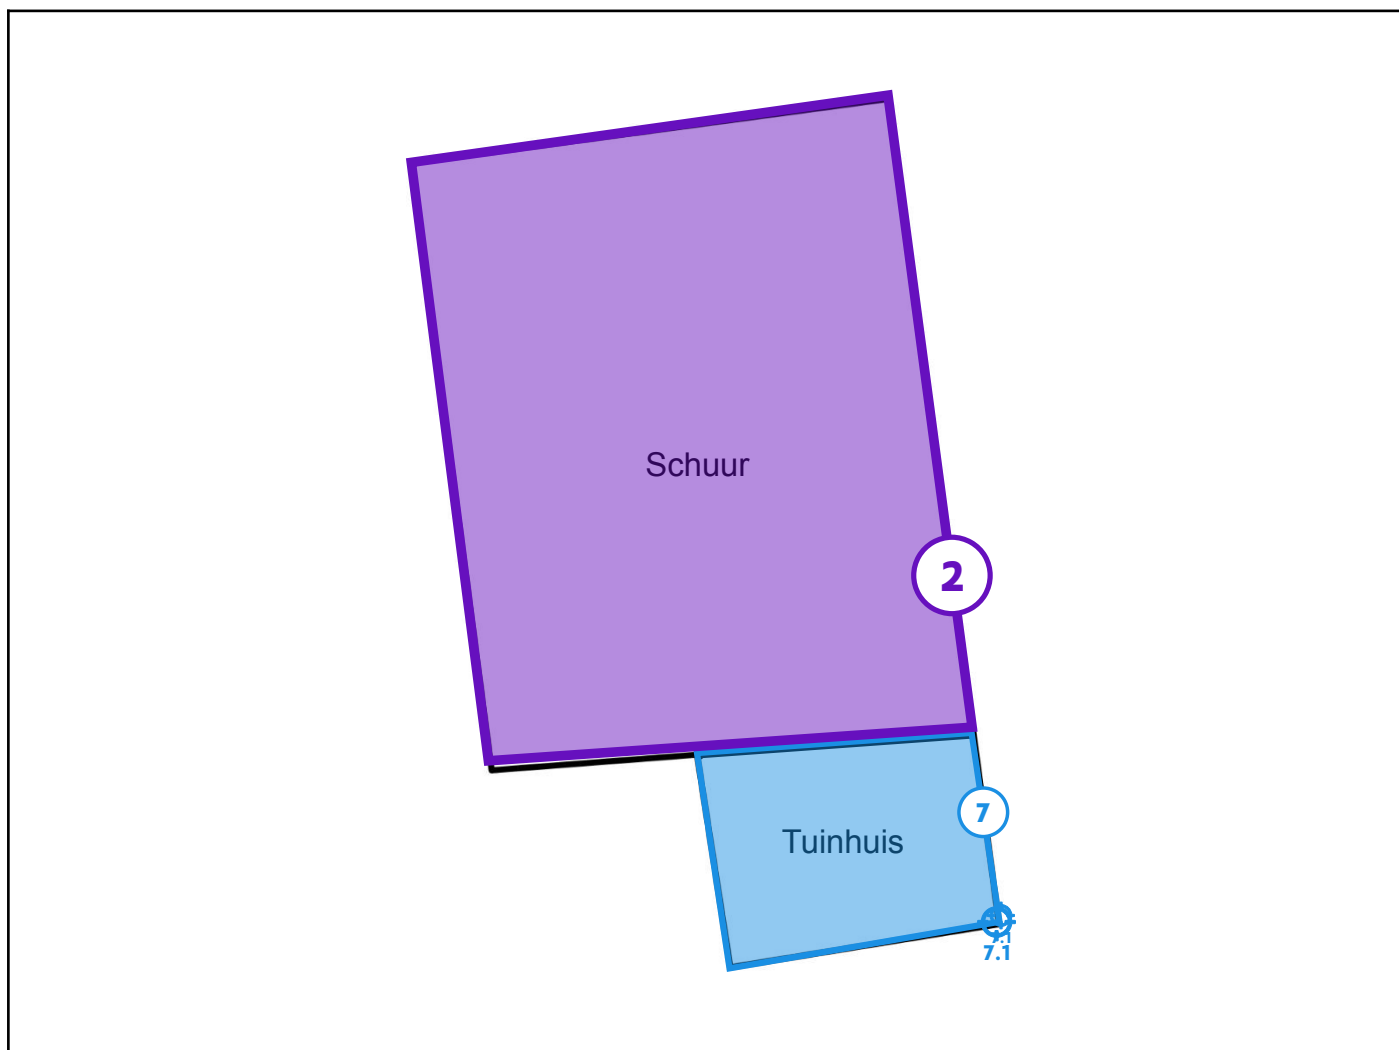
## Plan 2.1: Schuur en roofing dak

Beschrijving	Type	Actie
2. Schuur	Advies	-
7. Roofing dak	Geen asbest	-
7.1 Code: MM02	Mengmonster	-

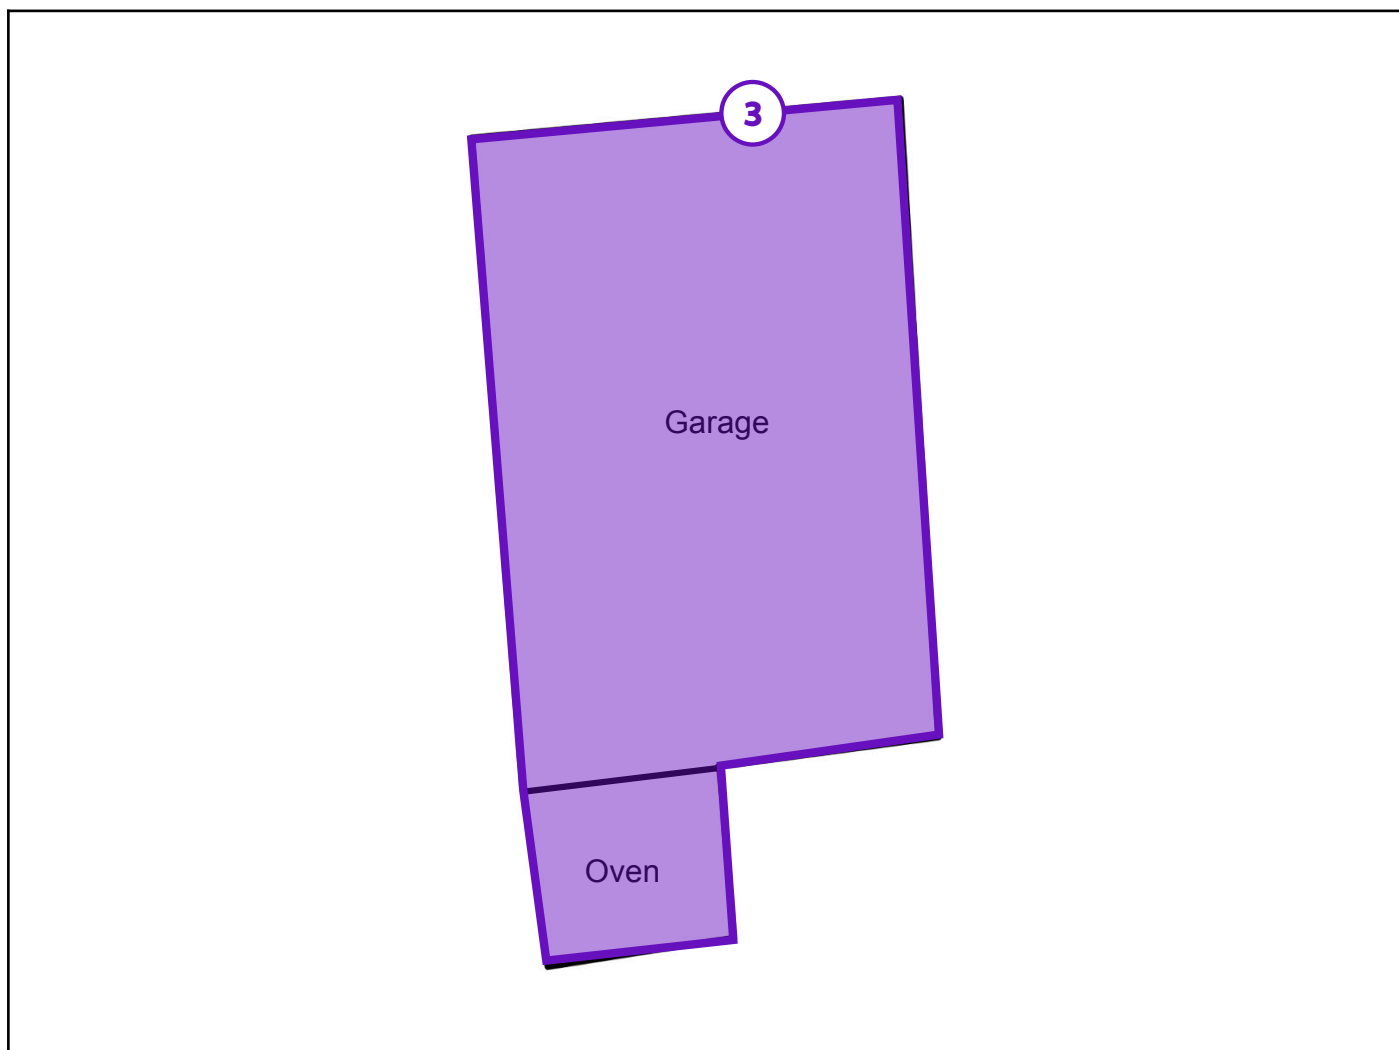
## Plan 3.1: Garage

Beschrijving	Type	Actie
3. Garage	Advies	-

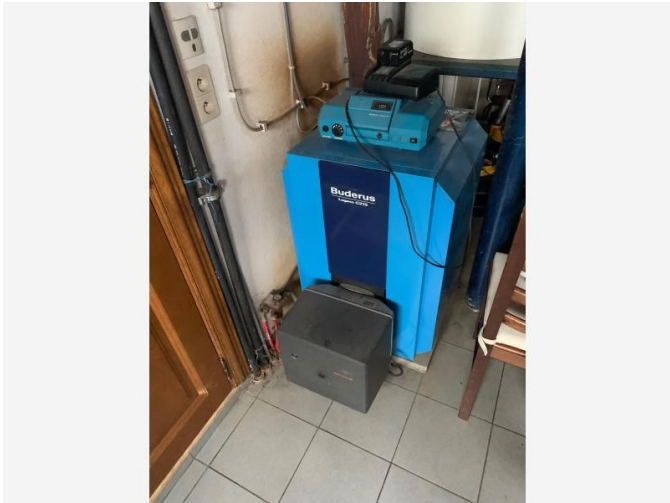
Vrije foto

Het materiaal in de cv ketel kon op het moment van de inspectie niet nader worden onderzocht. Asbestverdachte toepassingen dienen steeds te worden behandeld als asbesthoudend. Dit om potentiële vrijgave te voorkomen. Bij onderhouds-, renovatie- of sloopwerken dient er een analyse te worden uitgevoerd voorafgaand aan de werken.

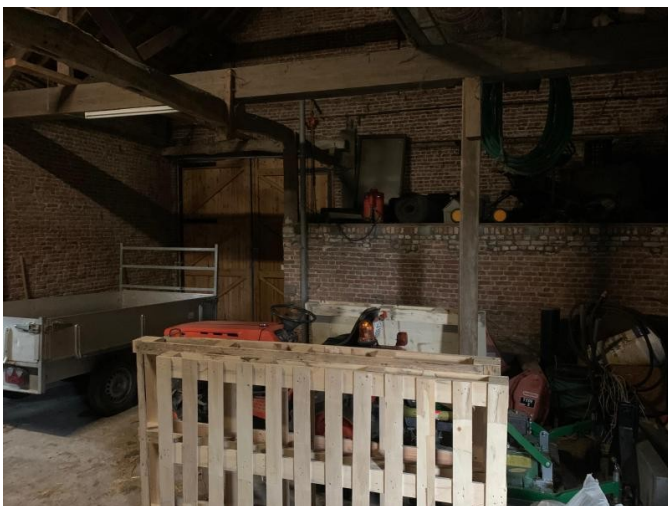
Vrije foto

In de constructie is geen asbesthoudend materiaal aangetroffen, visueel erkend door ervaring deskundige.

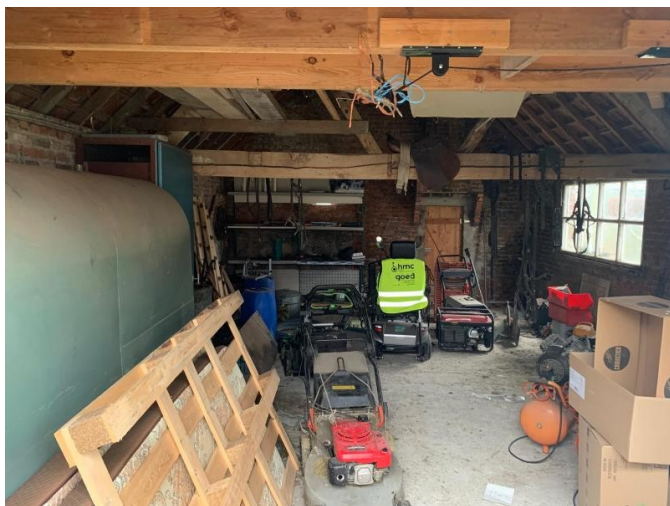
Vrije foto

In de constructie is geen asbesthoudend materiaal aangetroffen, visueel erkend door ervaring deskundige.

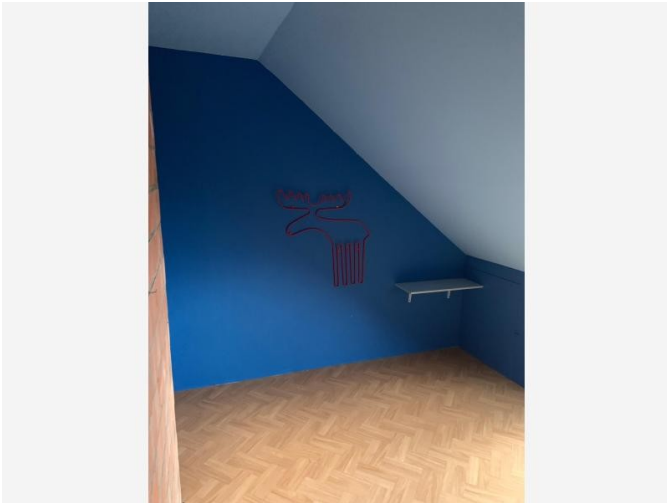
Vrije foto

Het materiaal de valse wand kon op het moment van de inspectie niet nader worden onderzocht. Asbestverdachte toepassingen dienen steeds te worden behandeld als asbesthoudend. Dit om potentiële vrijgave te voorkomen. Bij onderhouds-, renovatie- of sloopwerken dient er een analyse te worden uitgevoerd voorafgaand aan de werken.

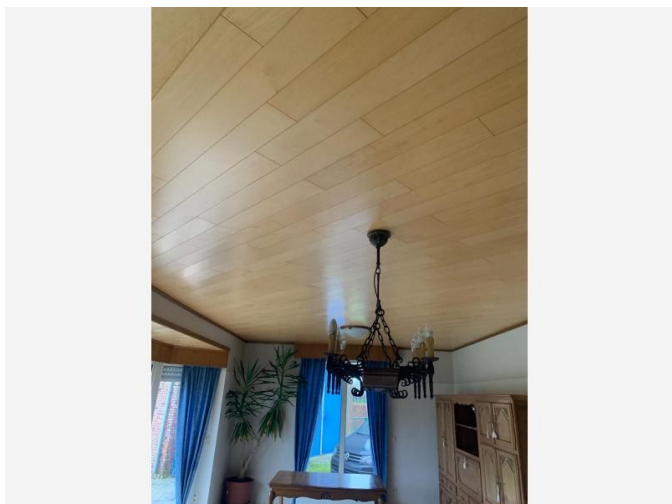
Vrije foto

Het materiaal achter het vals plafond kon op het moment van de inspectie niet nader worden onderzocht. Asbestverdachte toepassingen dienen steeds te worden behandeld als asbesthoudend. Dit om potentiële vrijgave te voorkomen. Bij onderhouds-, renovatie- of sloopwerken dient er een analyse te worden uitgevoerd voorafgaand aan de werken.

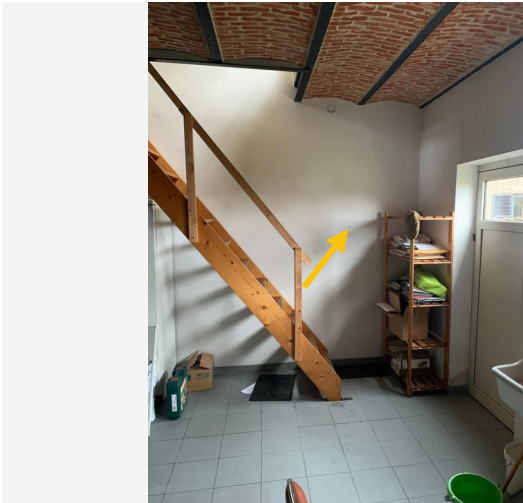
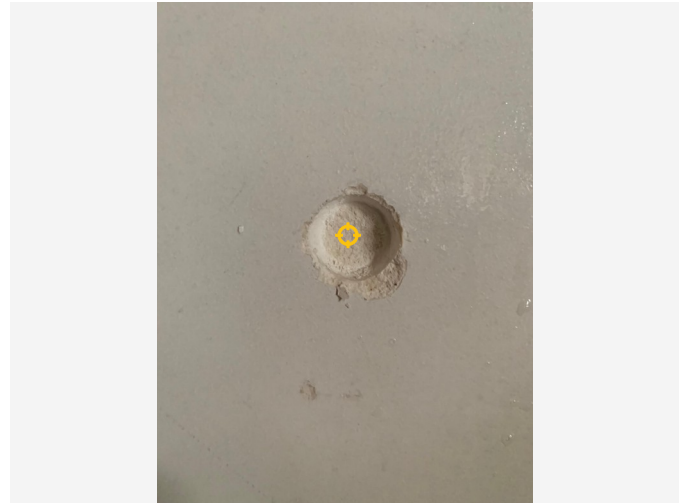
## Fiche 6: Pleister wand

Geen asbest

#	Type	Referentie	Resultaat
6.1	Mengmonster	MM01	Geen asbest

Beschrijving	Pleister wand
Omgeving	Binnen
Primaire drager	Binnenwand
Bindmiddel van materiaal	Gips - kalk

<b>Gebondenheid op basis van bindmiddel</b>	Niet-hechtgebonden
<b>Hoeveelheid (oppervlakte - dikte - aantal)</b>	• 240,00 m <sup>2</sup> - 1,00 cm - 1 stuk
<b>Totaal volume</b>	2,40 m <sup>3</sup>
<b>Identificatiemethode</b>	Vaststelling met monstername
<b>Destructieve handeling voor identificatie</b>	Nee
<b>Opmerking</b>	Geen kelder in de woning aanwezig.

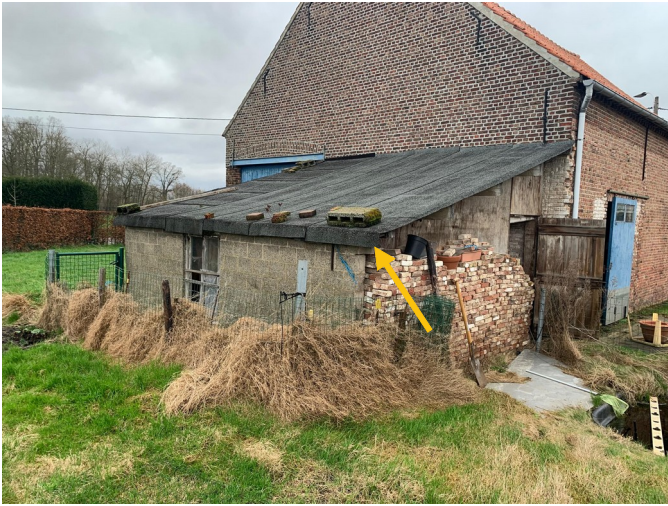
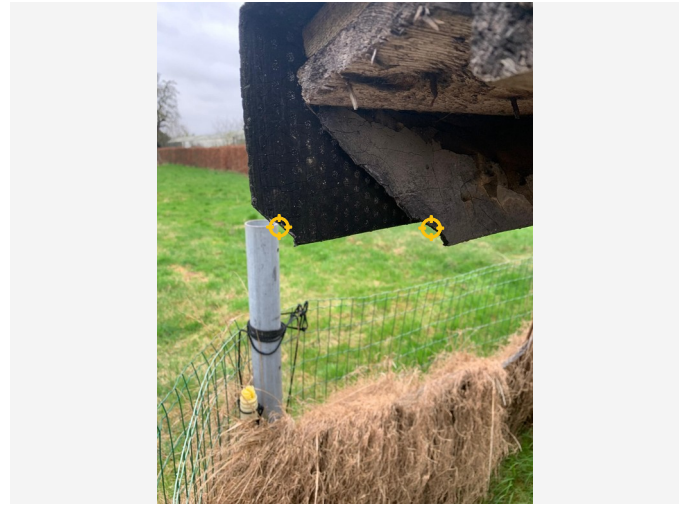
## Fiche 7: Roofing dak

Geen asbest

#	Type	Referentie	Resultaat
7.1	Mengmonster	MM02	Geen asbest

Beschrijving	Roofing dak
Omgeving	Buiten
Primaire drager	Schuin dak
Bindmiddel van materiaal	Bitumen (roofing, teer, asfalt)

<b>Gebondenheid op basis van bindmiddel</b>	Hecht
<b>Hoeveelheid (oppervlakte - aantal)</b>	• 20,00 m <sup>2</sup> - 1 stuk
<b>Totale oppervlakte</b>	20,00 m <sup>2</sup>
<b>Identificatiemethode</b>	Vaststelling met monstername
<b>Destructieve handeling voor identificatie</b>	Nee
