Asbestinventarisatetest

Vaartstraat 80/0101, 2830 Willebroek

Attestnummer : 20240402-000160.000

Asbestveilig

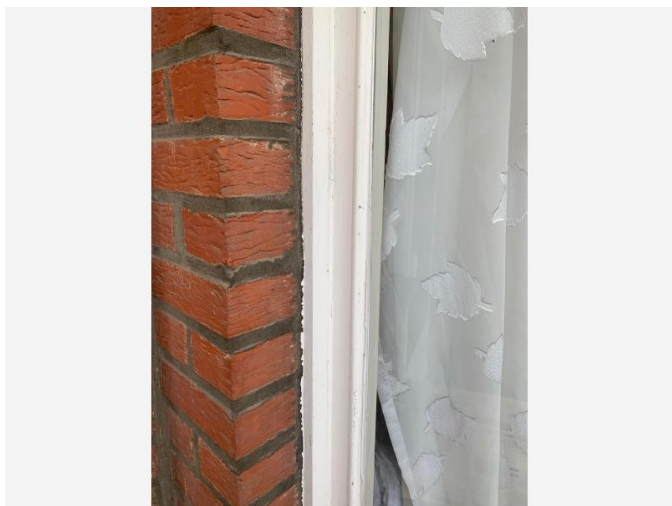
Vrije foto

elastische kit.

Identificatiemethode	Vaststelling & expertise (niet-asbestverdacht)
----------------------	--

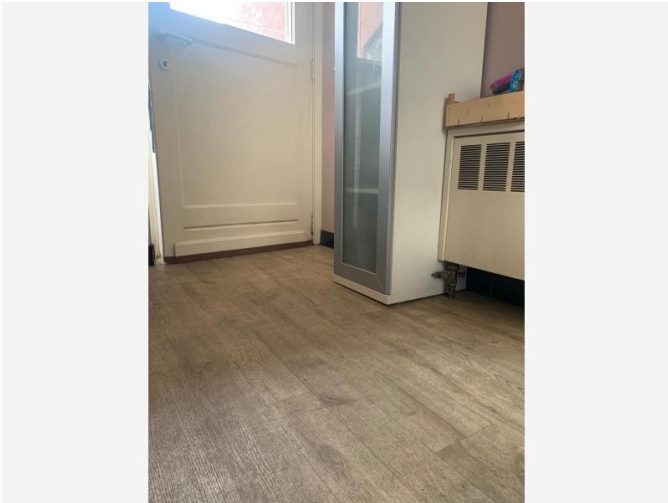
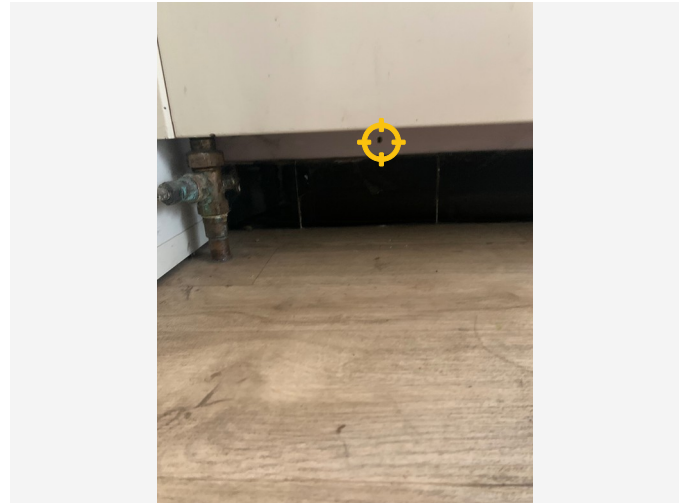
Geen asbest

#	Type	Referentie	Resultaat
3.1	Mengmonster	M01	Geen asbest

Beschrijving	pleister muur
Omgeving	Binnen
Primaire drager	Binnenwand
Bindmiddel van materiaal	Gips - kalk

Gebondenheid op basis van bindmiddel	Niet-hechtgebonden
Hoeveelheid (oppervlakte - dikte - aantal)	• 80,00 m ² - 2,00 cm - 1 stuk
Totaal volume	1,60 m ³
Identificatiemethode	Vaststelling met monstername
Destructieve handeling voor identificatie	Nee
