# Asbestinventarisatetest

Oude Liersebaan 131, 2800 Mechelen

Attestnummer : **20240602-000011.000**

Uitgegeven op : **02.06.2024**

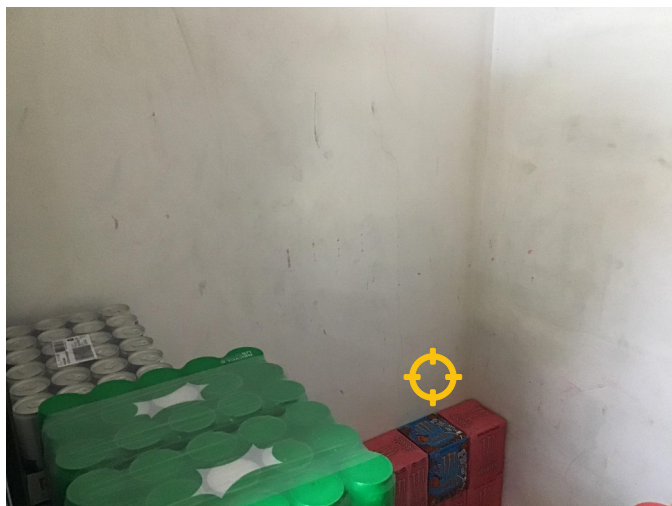
Overzichtsfoto

# Fiche 1: Pleisterwerk muren

Geen asbest

Beschrijving	Pleisterwerk muren
Omgeving	Binnen
Primaire drager	Binnenwand
Bindmiddel van materiaal	Gips - kalk

<b>Gebondenheid op basis van bindmiddel</b>	Niet-hechtgebonden
<b>Hoeveelheid (oppervlakte - dikte - aantal)</b>	• 100,00 m <sup>2</sup> - 1,00 cm - 1 stuk
<b>Totaal volume</b>	1,00 m <sup>3</sup>
<b>Identificatiemethode</b>	Vaststelling met monstername
<b>Destructieve handeling voor identificatie</b>	Nee
<b>Opmerking</b>	Alle plafonds zijn verlaagd
