Asbestinventarisatetest

Liersesteenweg 256/Bus 1, 2860 Sint-Katelijne-Waver

Attestnummer : 20241112-000424.000

Uitgegeven op : 12.11.2024

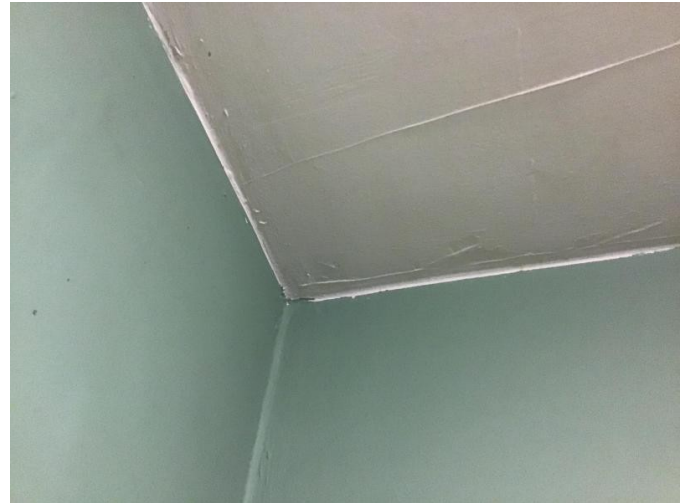
Fiche 1: Pleisterwerk plafonds

Geen asbest

Overzichtsfoto

Detailfoto

#	Type	Referentie	Resultaat
1.1	Mengmonster	MM02	Geen asbest

Beschrijving	Pleisterwerk plafonds
Omgeving	Binnen
Primaire drager	Plafond
Bindmiddel van materiaal	Gips - kalk
Gebondenheid op basis van bindmiddel	Niet-hechtgebonden
Hoeveelheid (oppervlakte - dikte - aantal)	• 61,00 m ² - 1,00 cm - 1 stuk
Totaal volume	0,61 m ³
Identificatiemethode	Vaststelling met monstername
Destructieve handeling voor identificatie	Nee
Opmerking	Stooklokaal : CV-ketel niet aanwezig De hoeveelheid is een inschatting.

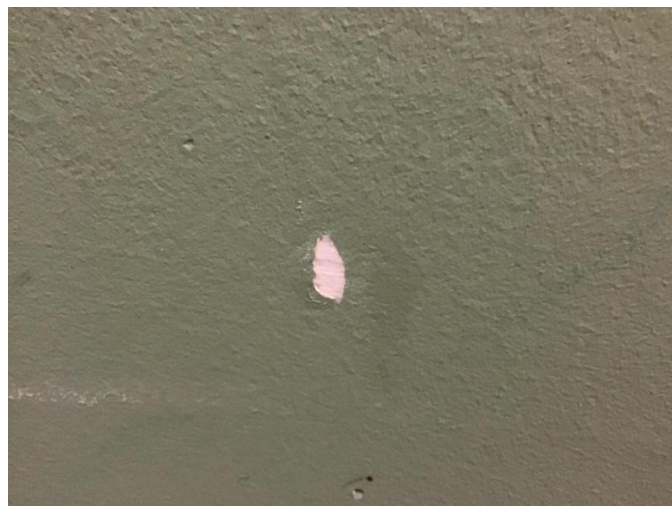
Fiche 2: Pleisterwerk muren

Geen asbest

Overzichtsfoto

Detailfoto

#	Type	Referentie	Resultaat
2.1	Mengmonster	MM01	Geen asbest

Beschrijving	Pleisterwerk muren
Omgeving	Binnen
Primaire drager	Binnenwand
Bindmiddel van materiaal	Gips - kalk
Gebondenheid op basis van bindmiddel	Niet-hechtgebonden
Hoeveelheid (oppervlakte - dikte - aantal)	• 153,00 m ² - 1,00 cm - 1 stuk
Totaal volume	1,53 m ³
Identificatiemethode	Vaststelling met monsternamen
Destructieve handeling voor identificatie	Nee
Opmerking	<p>Natte ruimten : badkamer - deels betegeld</p> <p>Stooklokaal : CV-ketel niet aanwezig</p> <p>Een destructief onderzoek is aan te raden bij grondige verbouwingswerken, om eventuele pleisterwerken en/of cementering, mogelijks achter de wanden en achter de tegels te bemonsteren. Dit behoort momenteel niet tot onze taak in deze opdracht.</p> <p>De hoeveelheid is een inschatting.</p>
