# Asbestinventarisatetest

Désiré Boucherystraat 5A/0101, 2800 Mechelen

Attestnummer : 20230212-000209.000

## Zone 1: Hoofdgebouw

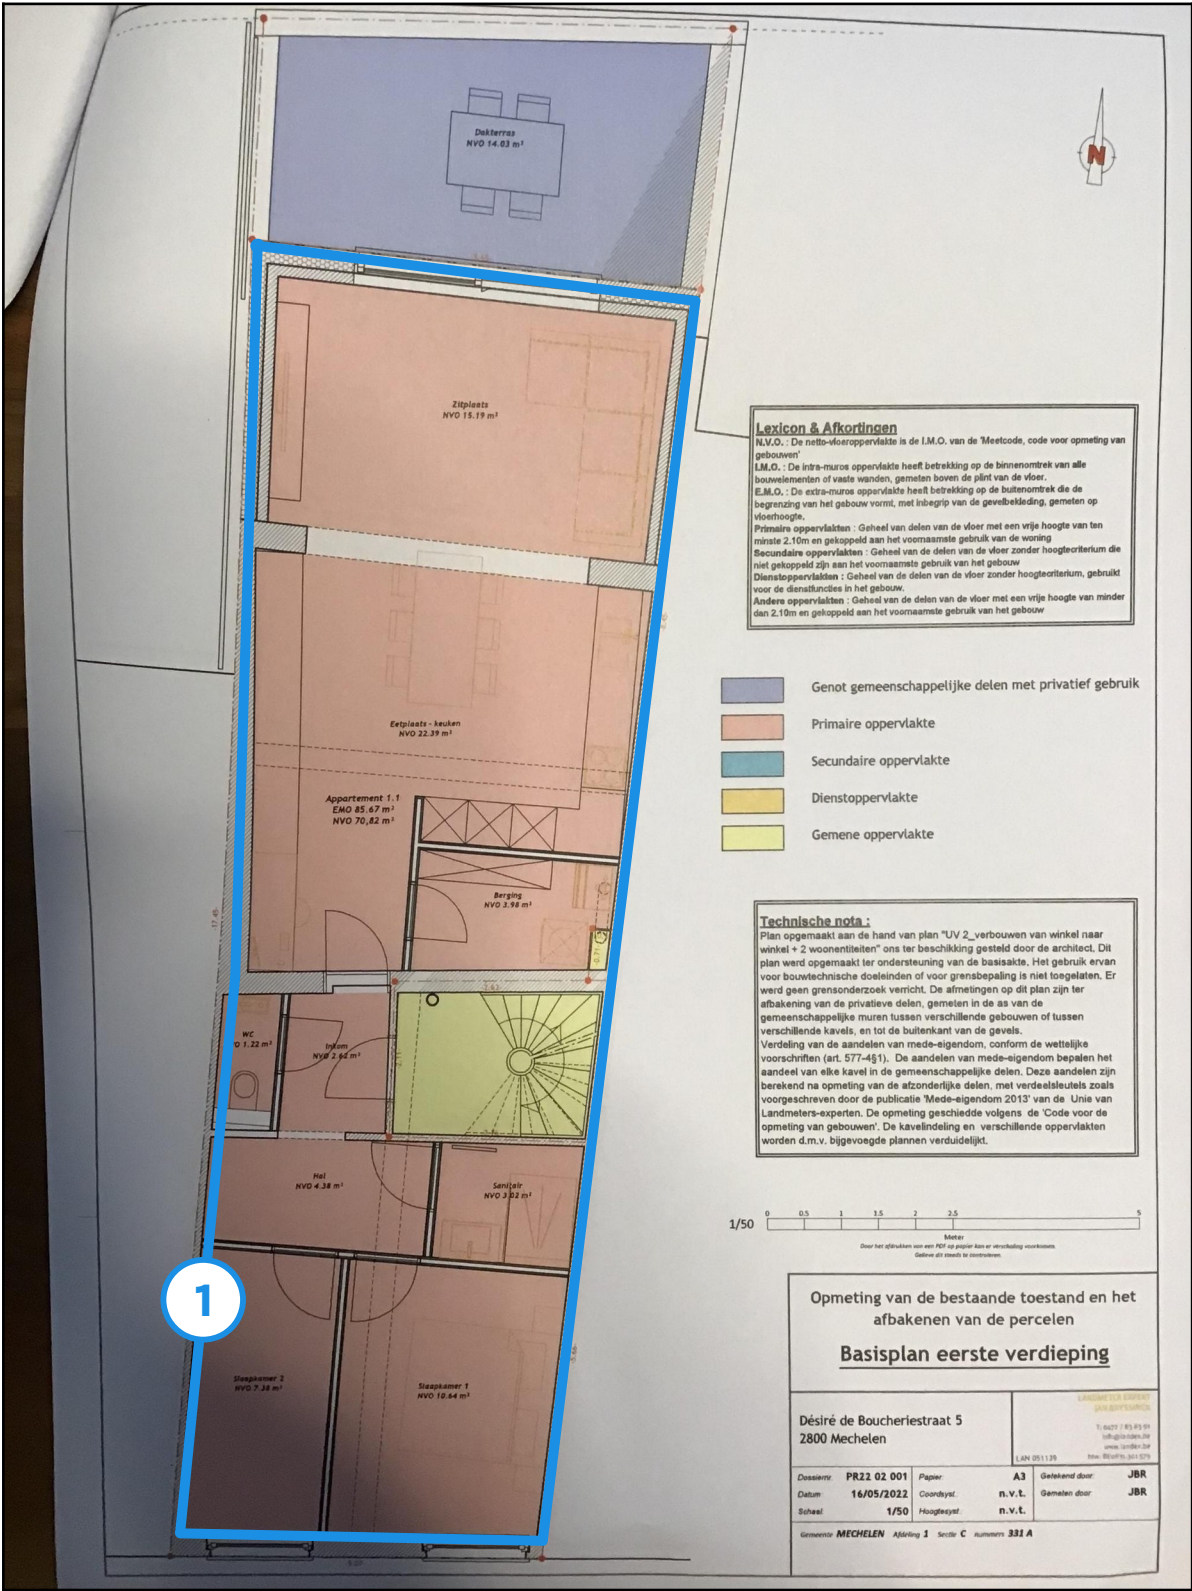
# Plan 1.1: 1ste verdieping

| 1. Pleisterwerk muren en plafonds | Geen asbest | - |

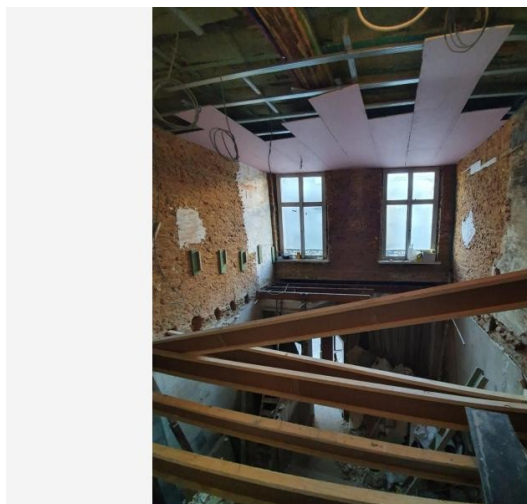
Overzichtsfoto

Geen asbest

| Beschrijving | Pleisterwerk muren en plafonds |
| Opmerking | Deze woning werd in 2022 volledig gestript waarbij enkel de buitenmuren bleven staan. De volledige binnenconstructie werden heropgebouwd waarbij nieuwe balken, vloeren en muren werden opgetrokken. Wat er van de binnenkant overbleef, werd afgekapt tot op de baksteen. Enkel in de kelder (gemeenschappelijk) werd nog een zeer kleine hoeveelheid oorspronkelijke pleister teruggevonden. |
