# Asbestinventarisatetest

Leuvensesteenweg 201, 2800 Mechelen

# Voorbereidingsattest

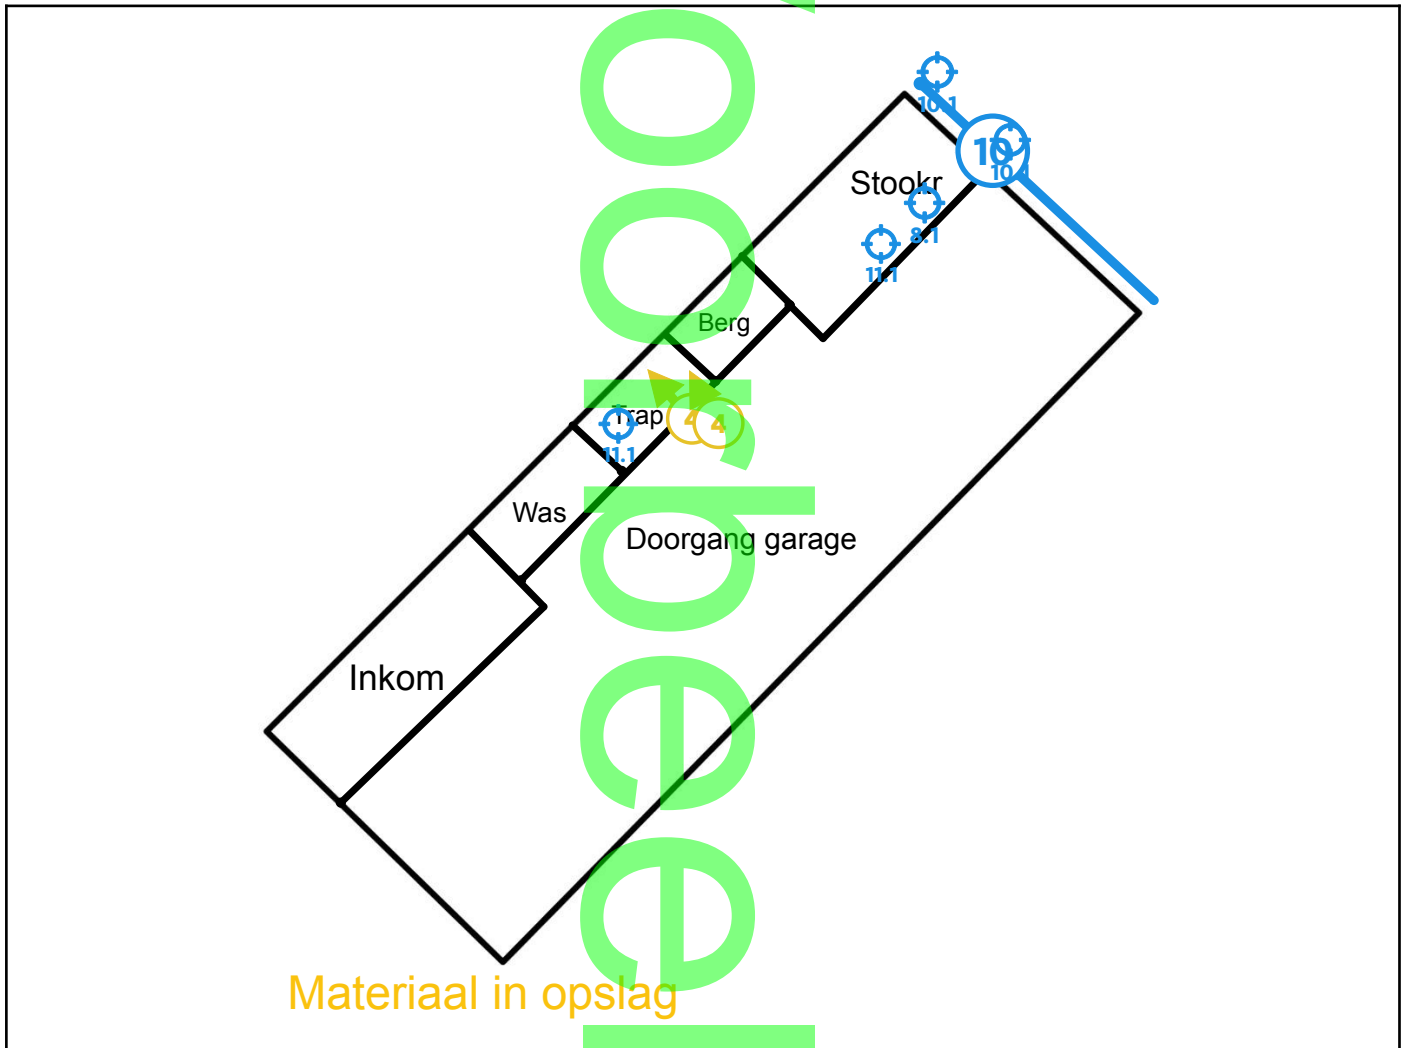
## Plan 1.1: Gelijkvloers

Beschrijving	Type	Actie
4. Bakeliet (oud elektrisch materieel) woning	Asbestmateriaal	Zorgvuldig beheren
5. Materiaal in opslag	Beperking	-
8. Pleisterwerk muren	Geen asbest	-
8.1 Code: MM01	Mengmonster	-
10. Crepi gevel woning achteraan	Geen asbest	-
10.1 Code: MM04	Mengmonster	-
11. Pleisterwerk plafonds	Geen asbest	-

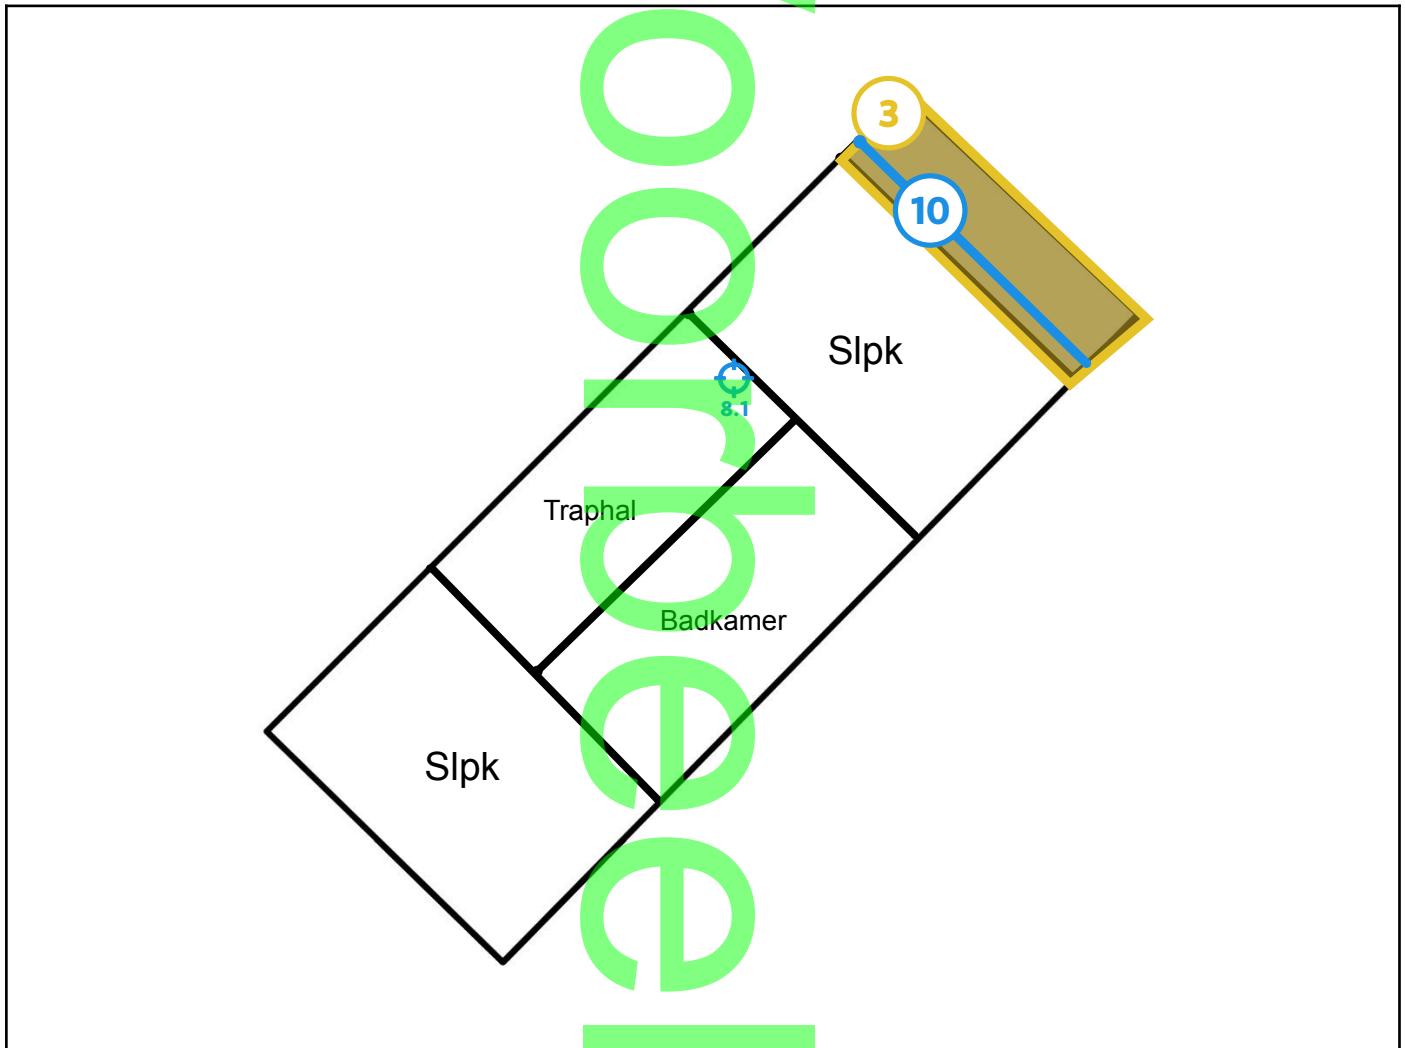
## Plan 1.3: 2e Verdiep

Beschrijving	Type	Actie
3. Roofing platte daken	Asbestmateriaal	Zorgvuldig beheren
8. Pleisterwerk muren	Geen asbest	-
8.1 Code: MM01	Mengmonster	-
10. Crepi gevel woning achteraan	Geen asbest	-

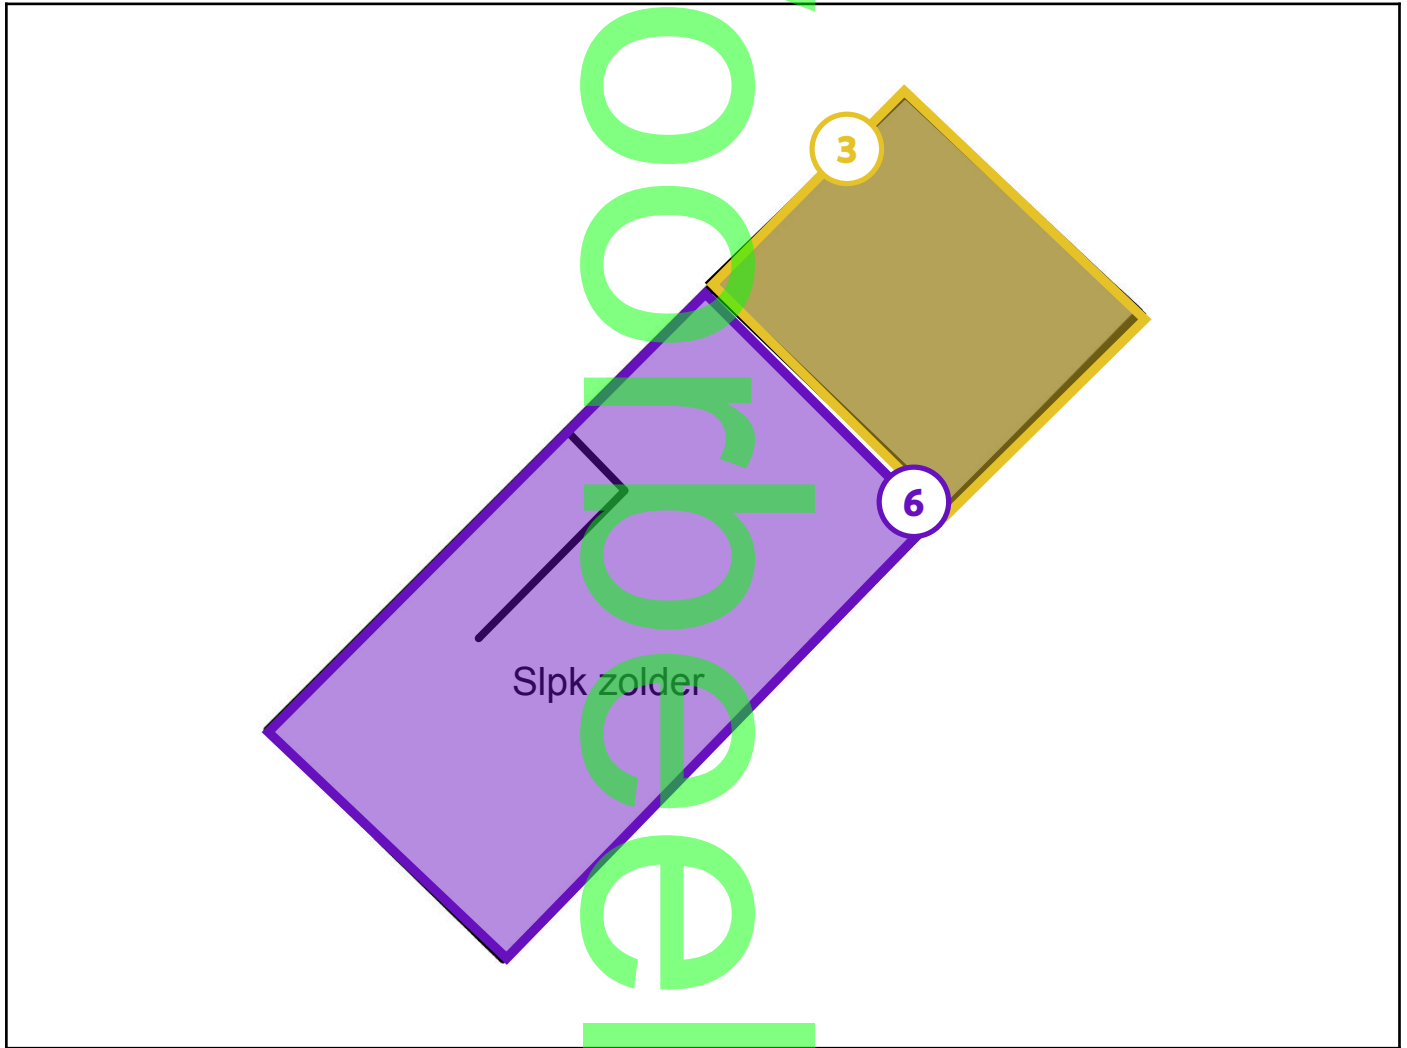
## Plan 1.4: Zolder

Beschrijving	Type	Actie
3. Roofing platte daken	Asbestmateriaal	Zorgvuldig beheren
6. Onderdak woning	Beperking	-

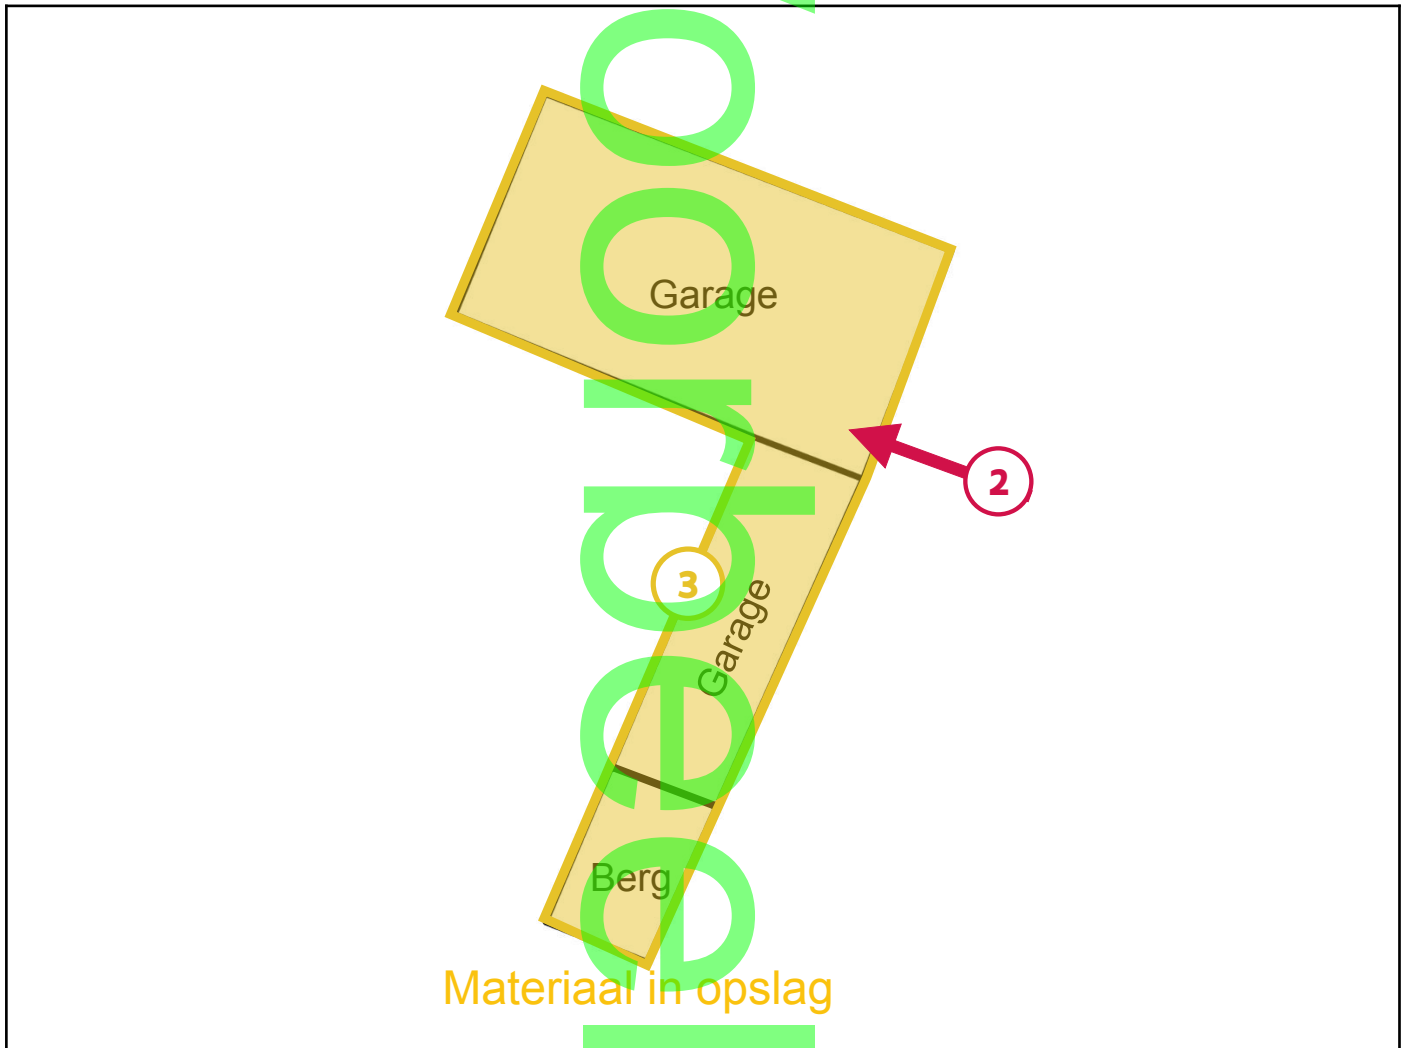
## Plan 2.1: Bijgebouw/garage

Beschrijving	Type	Actie
2. Afval cementbuis plat dak garage	Asbestmateriaal	Dringend verwijderen
3. Roofing platte daken	Asbestmateriaal	Zorgvuldig beheren
5. Materiaal in opslag	Beperking	-

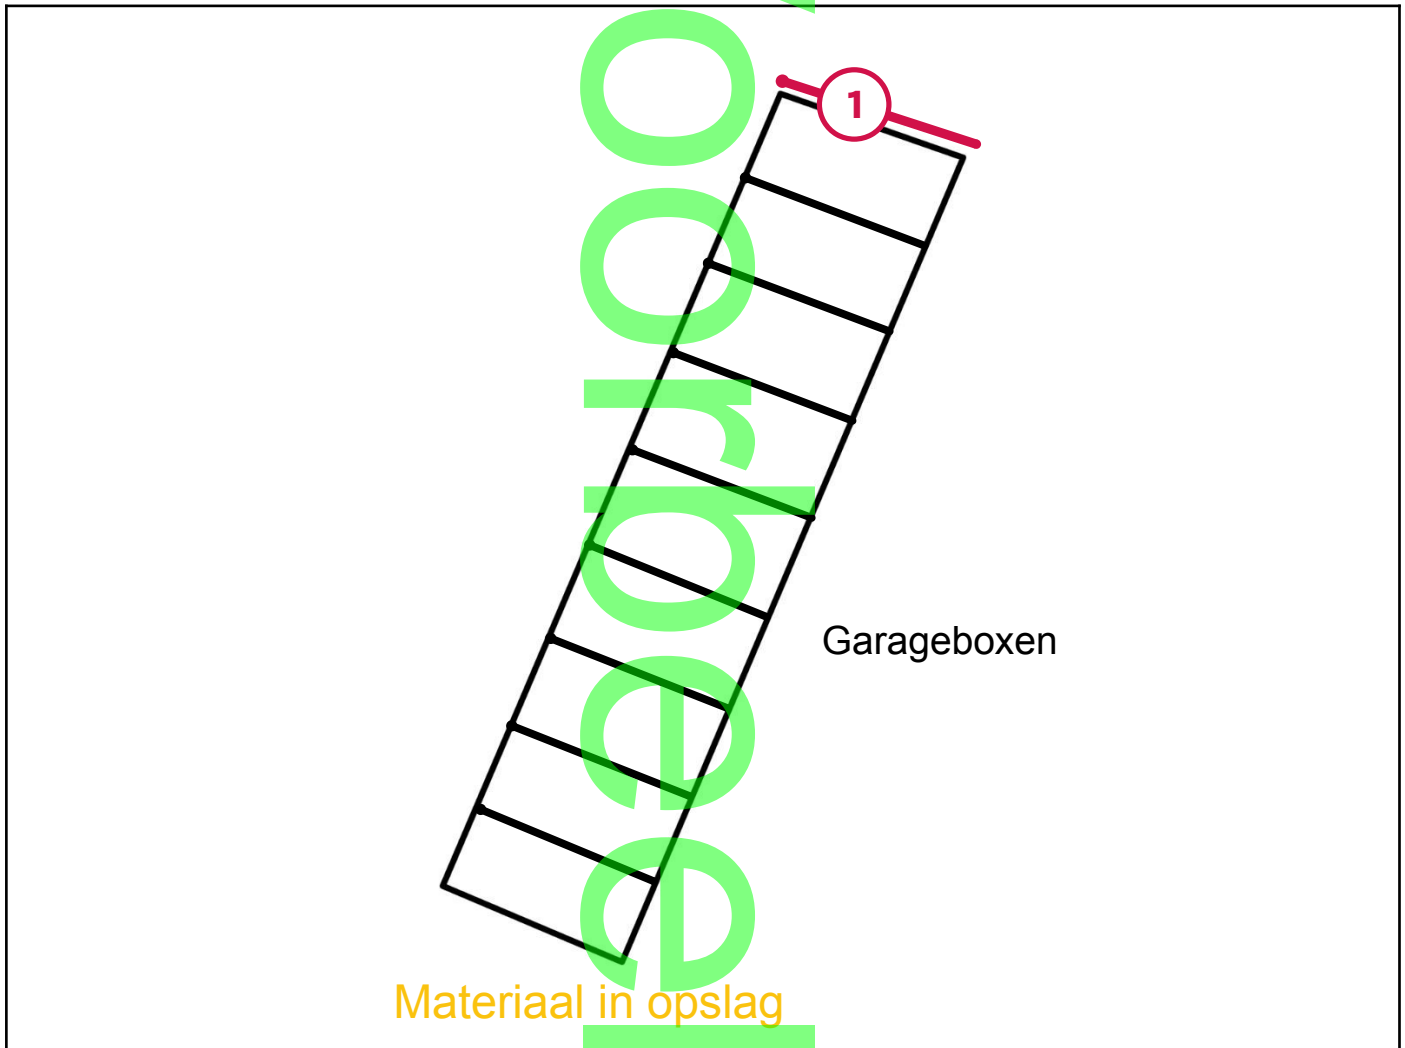
## Plan 3.1: Garageboxen

Beschrijving	Type	Actie
1. Afval roofing achter garagboxen	Asbestmateriaal	Dringend verwijderen
5. Materiaal in opslag	Beperking	-
