Asbestinventarisatetest

Clemenceaustraat 12, 2860 Sint-Katelijne-Waver

Niet-asbestveilig

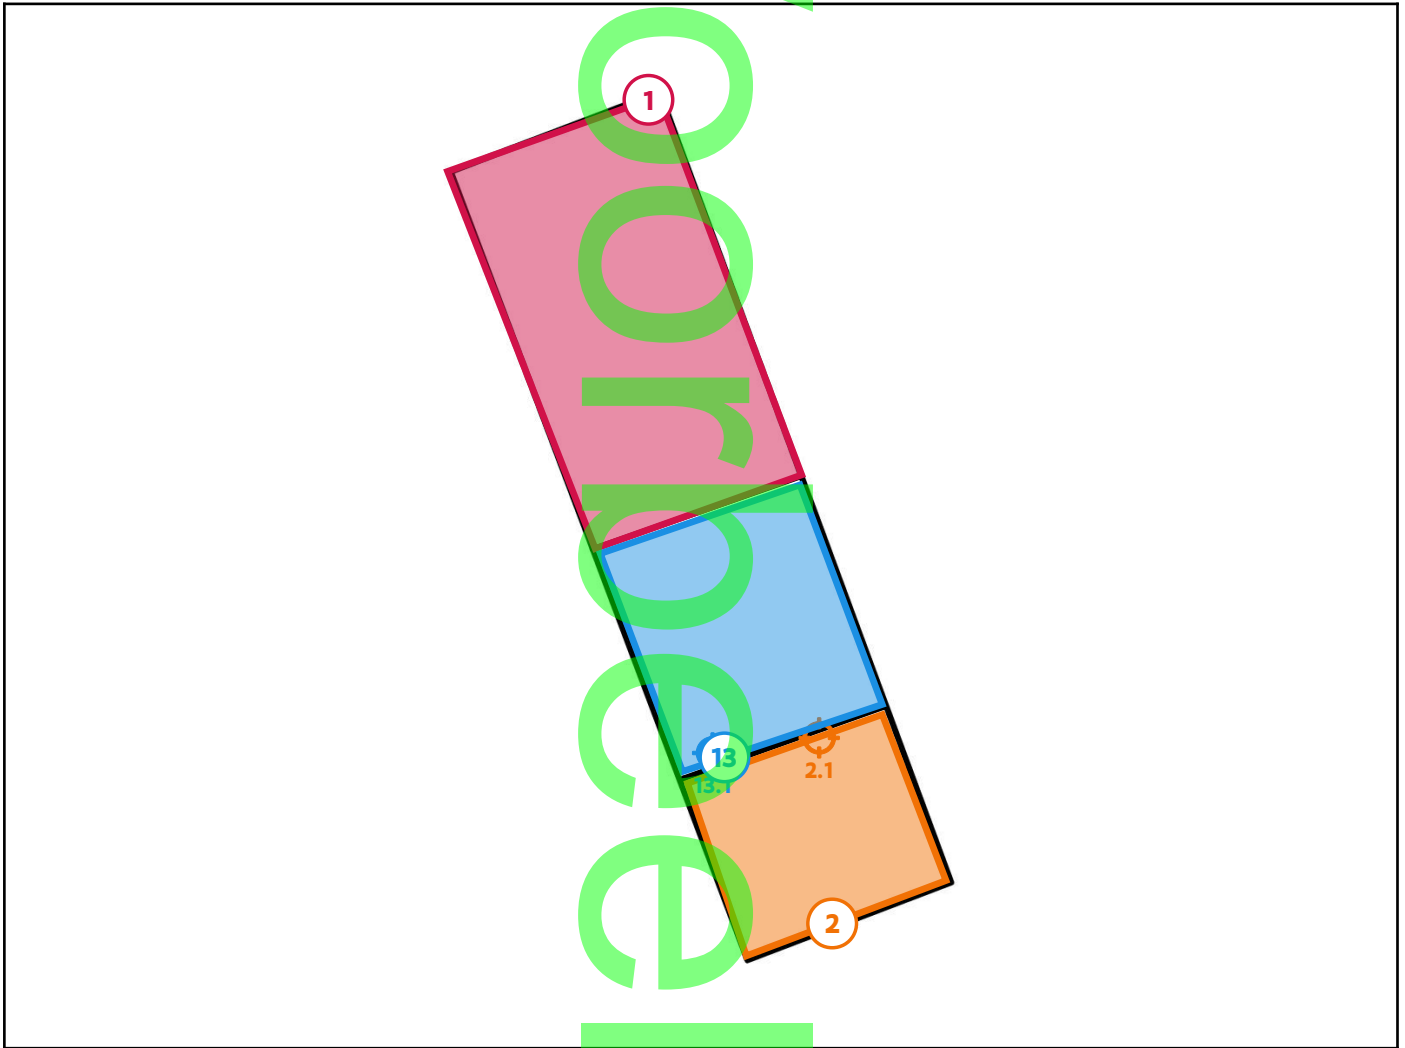
Plan 1.1: Hoofdgebouw plan

Beschrijving	Type	Actie
1. AC Leien dakbedekking	Asbestmateriaal	Dringend verwijderen
2. AC Golfplaten	Asbestmateriaal	Verwijderen
2.1 Code: Staal 7	Puntmonster	-
13. Roofing Plat dak	Geen asbest	-
13.1 Code: Staal 6	Puntmonster	-

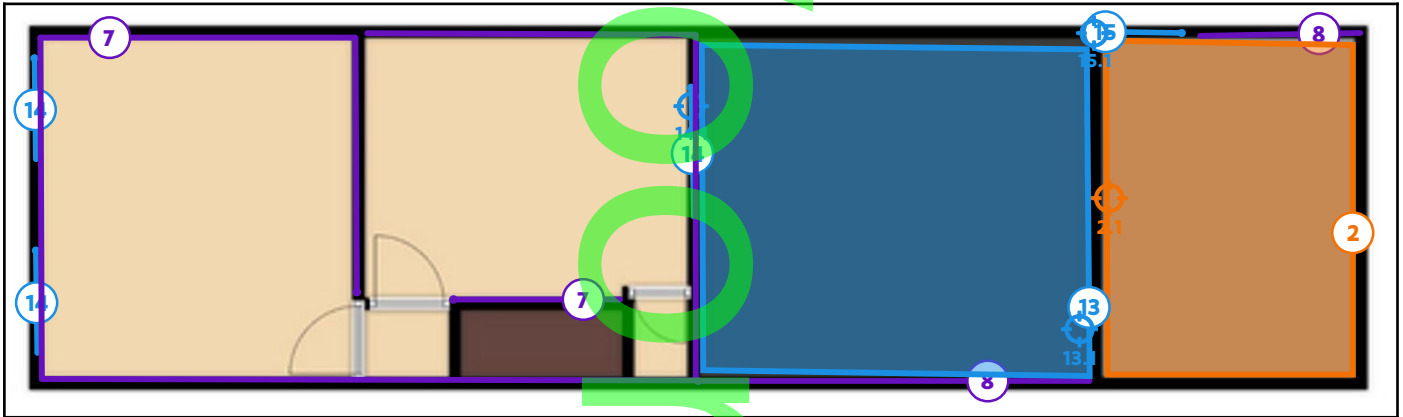
Plan 1.3: 1ste Verdieping

Beschrijving	Type	Actie
2. AC Golfplaten	Asbestmateriaal	Verwijderen
2.1 Code: Staal 7	Puntmonster	-
7. Muren - Voorzetwanden gipsplaten boven	Advies	-
8. Muurkap in pvc	Advies	-
13. Roofing Plat dak	Geen asbest	-
13.1 Code: Staal 6	Puntmonster	-
14. Mastiek voegen ramen & Muren	Geen asbest	-
14.1 Code: Staal 3	Puntmonster	-
15. Apart stuk roofing op de golfplaten	Geen asbest	-
15.1 Code: Staal 5	Puntmonster	-
