# Asbestinventarisatetest

Grote Nieuwedijkstraat 313, 2800 Mechelen

Attestnummer : 20240802-000071.000

Uitgegeven op : 02.08.2024

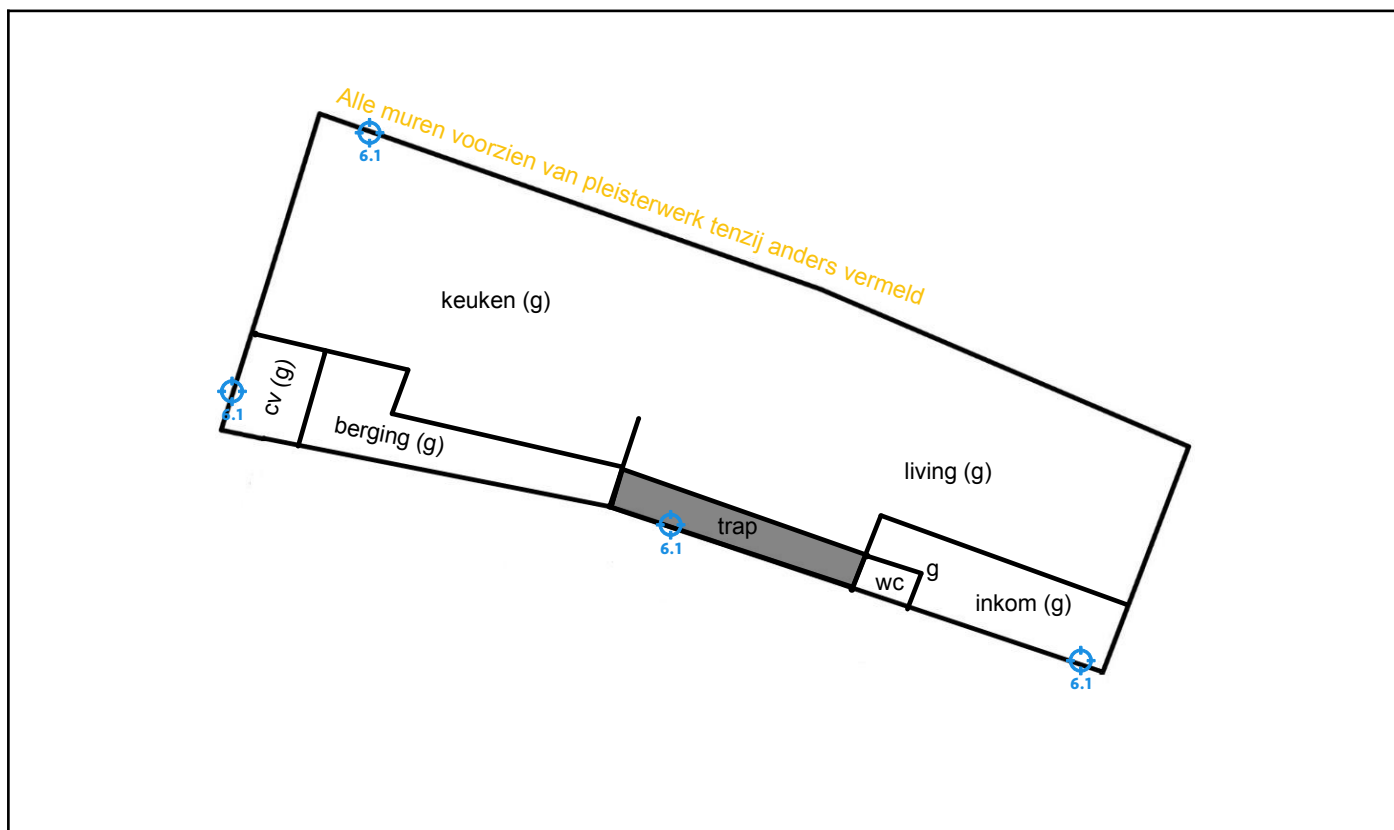
## Plan 1.3: Gelijkvloers

Beschrijving	Type	Actie
6. Pleisterwerk muren - woning	Geen asbest	-
6.1 Code: MM01 pleister muren	Mengmonster	-

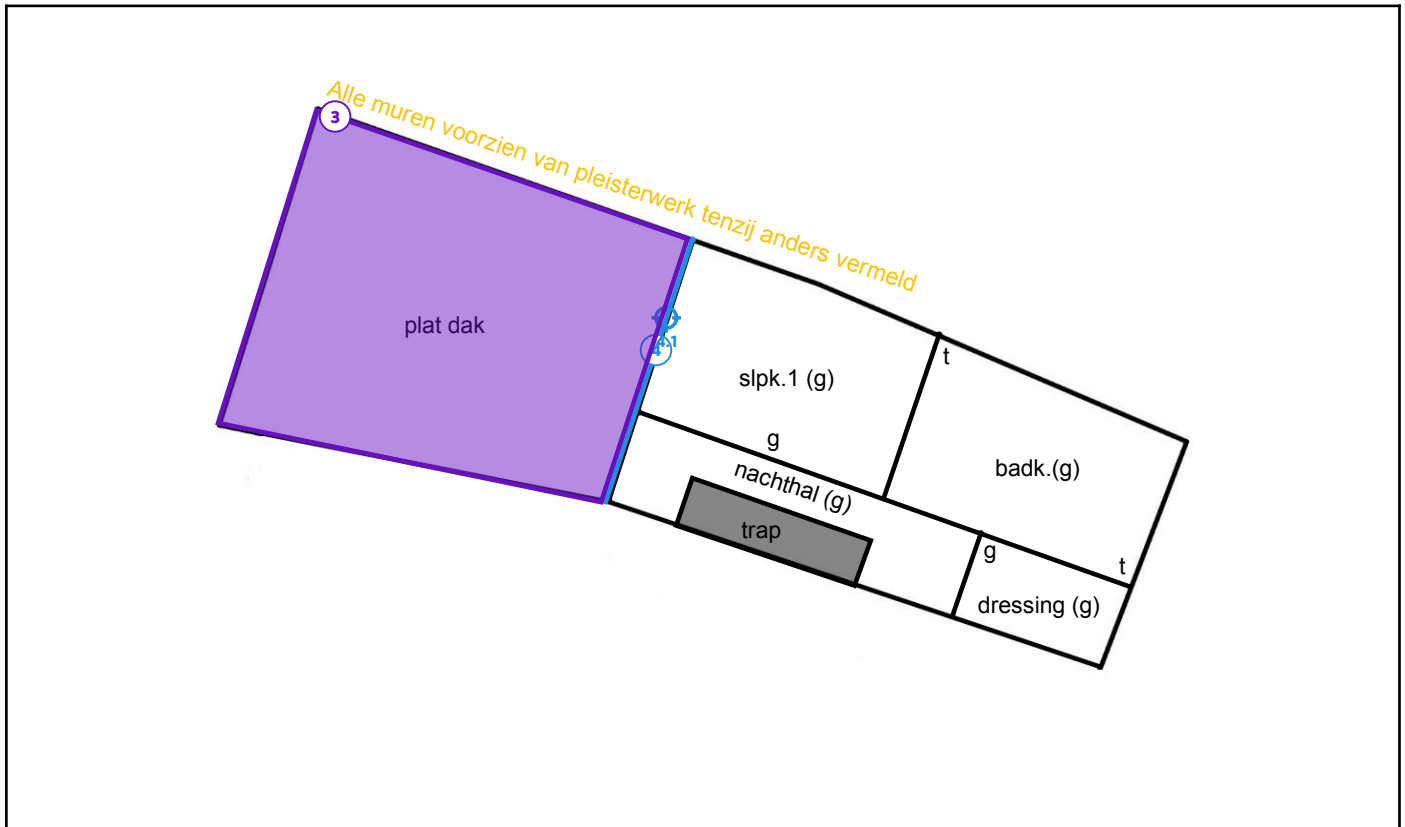
## Plan 1.4: 1ste verdieping

Beschrijving	Type	Actie
3. Roofing plat dak - woning	Advies	-
4. Cementering achtergevel - woning	Geen asbest	-
4.1 Code: MM02 Cementering gevel	Puntmonster	-
6. Pleisterwerk muren - woning	Geen asbest	-

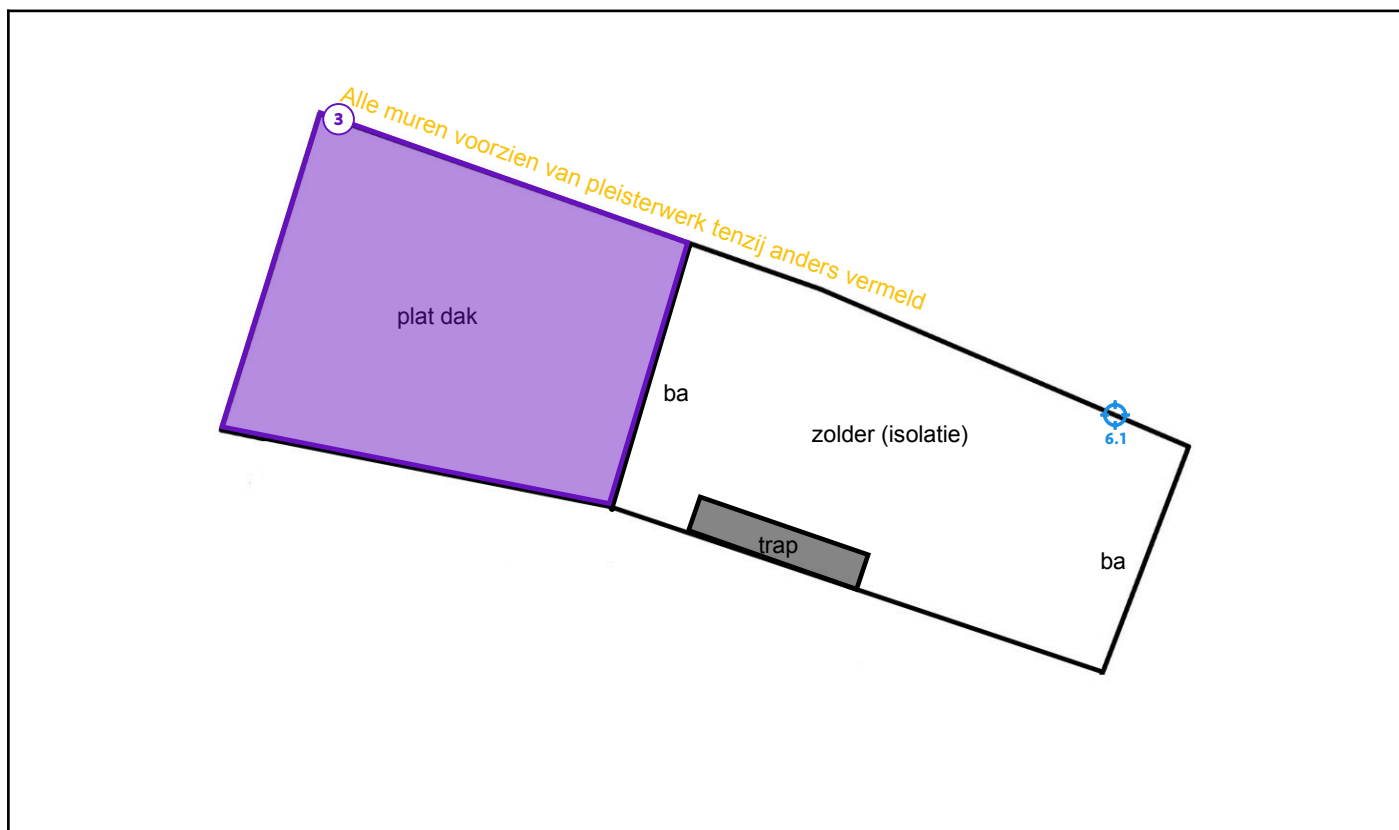
## Plan 1.5: Zolder

Beschrijving	Type	Actie
3. Roofing plat dak - woning	Advies	-
6. Pleisterwerk muren - woning	Geen asbest	-
6.1 Code: MM01 pleister muren	Mengmonster	-
