Asbestinventarisatetest

Handelsstraat 64A/101, 1840 Londerzeel

Attestnummer : 20241018-000009.000

Uitgegeven op : 18.10.2024

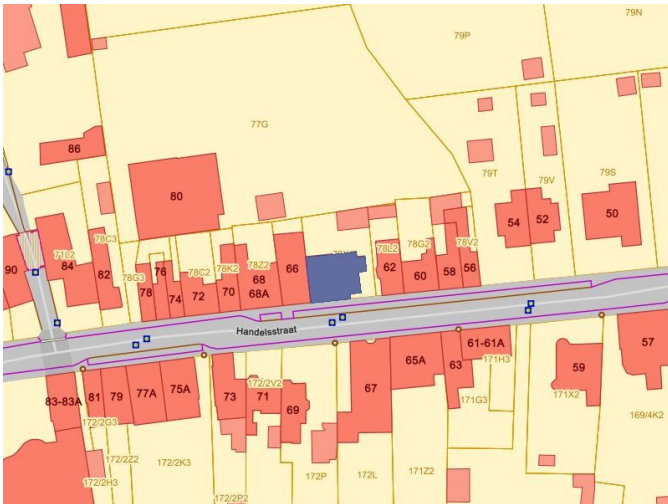
Zone 1: Appartementengebouw

- 0 Asbestmaterialen
- 0 Beperkingen
- 0 Uitsluitingen
- 0 Roerende goederen
- 0 Puin, steenslag, (water)bodem
- 0 Adviezen
- 2 Geen asbest**

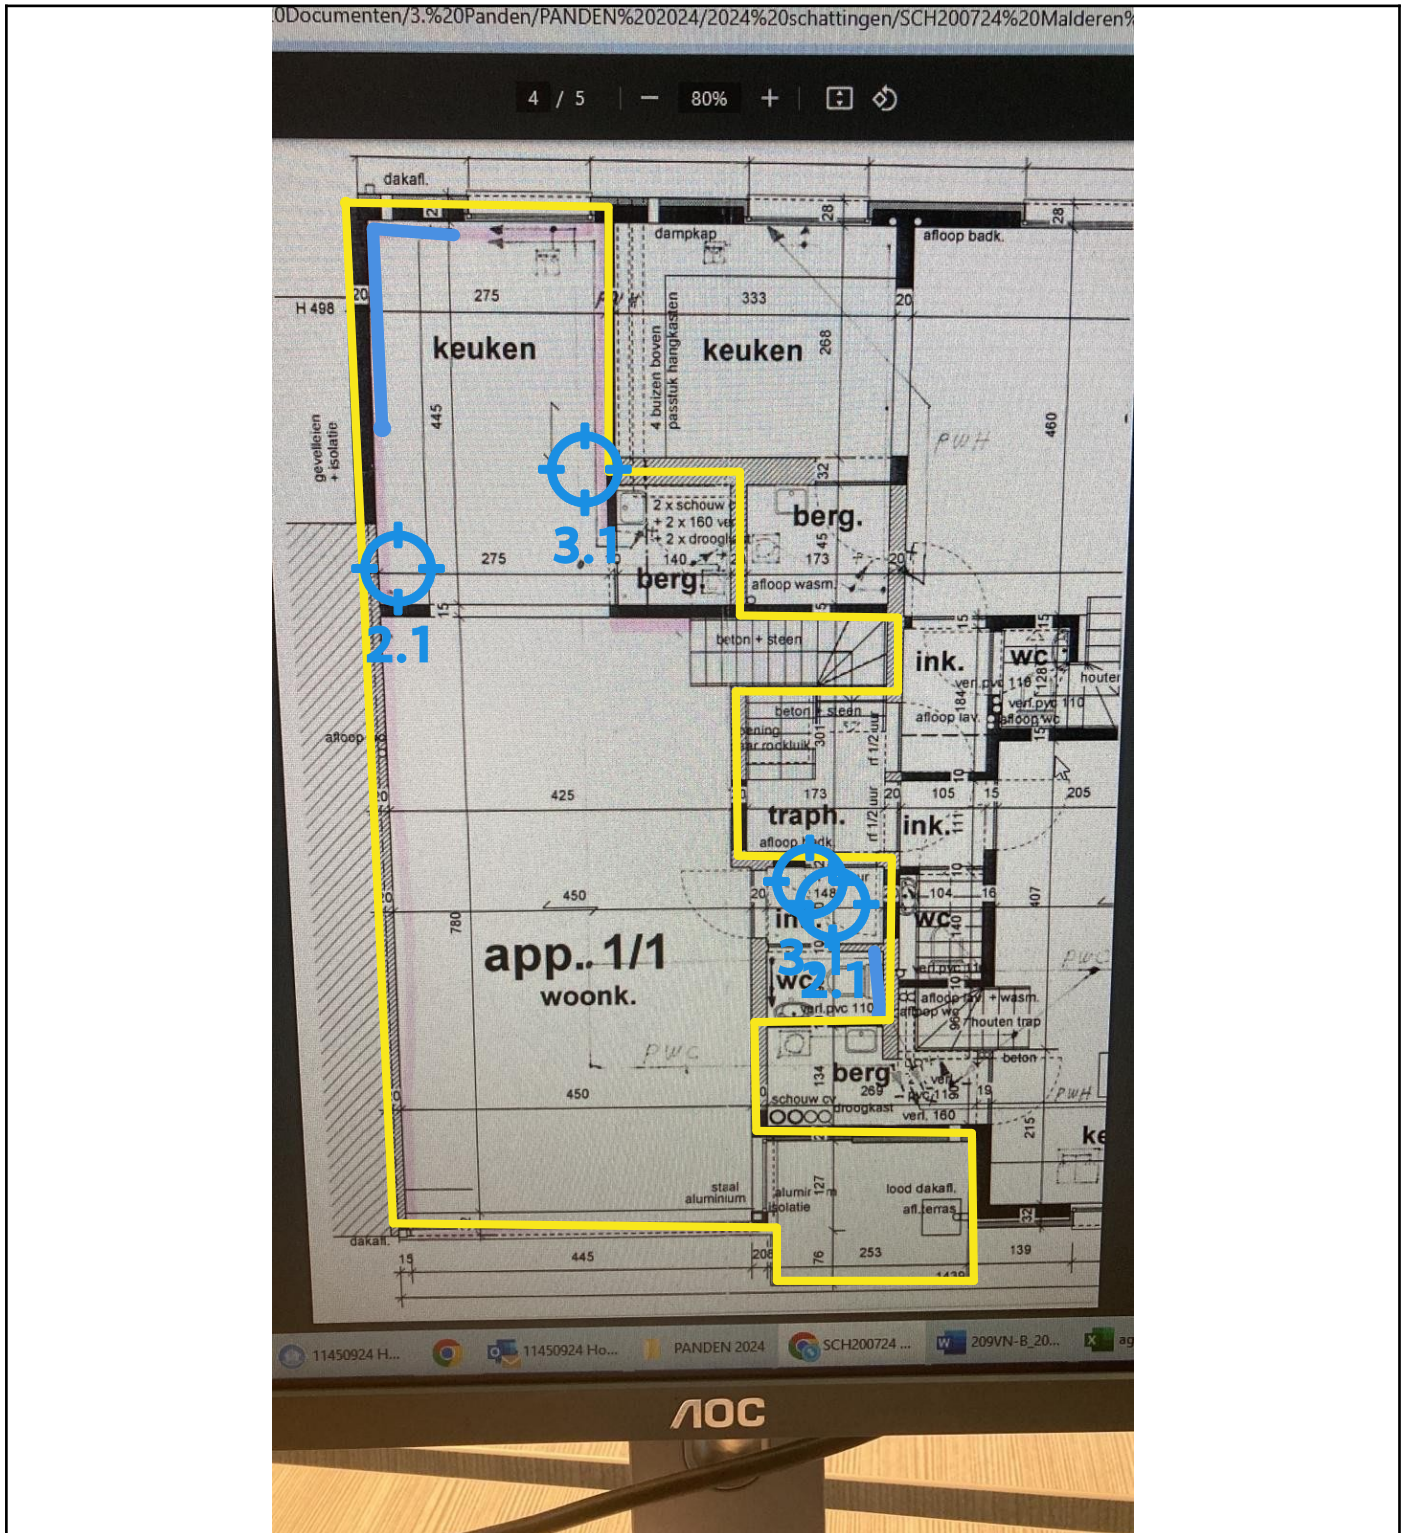
Plan 1.2: Appartement bus 101 - duplex - gelijkvloers

Beschrijving	Type	Actie
2. Pleisterwerk plafonds	Geen asbest	-

2.1 Code: MM02	Mengmonster	-
3. Pleisterwerk muren	Geen asbest	-
3.1 Code: MM01	Mengmonster	-

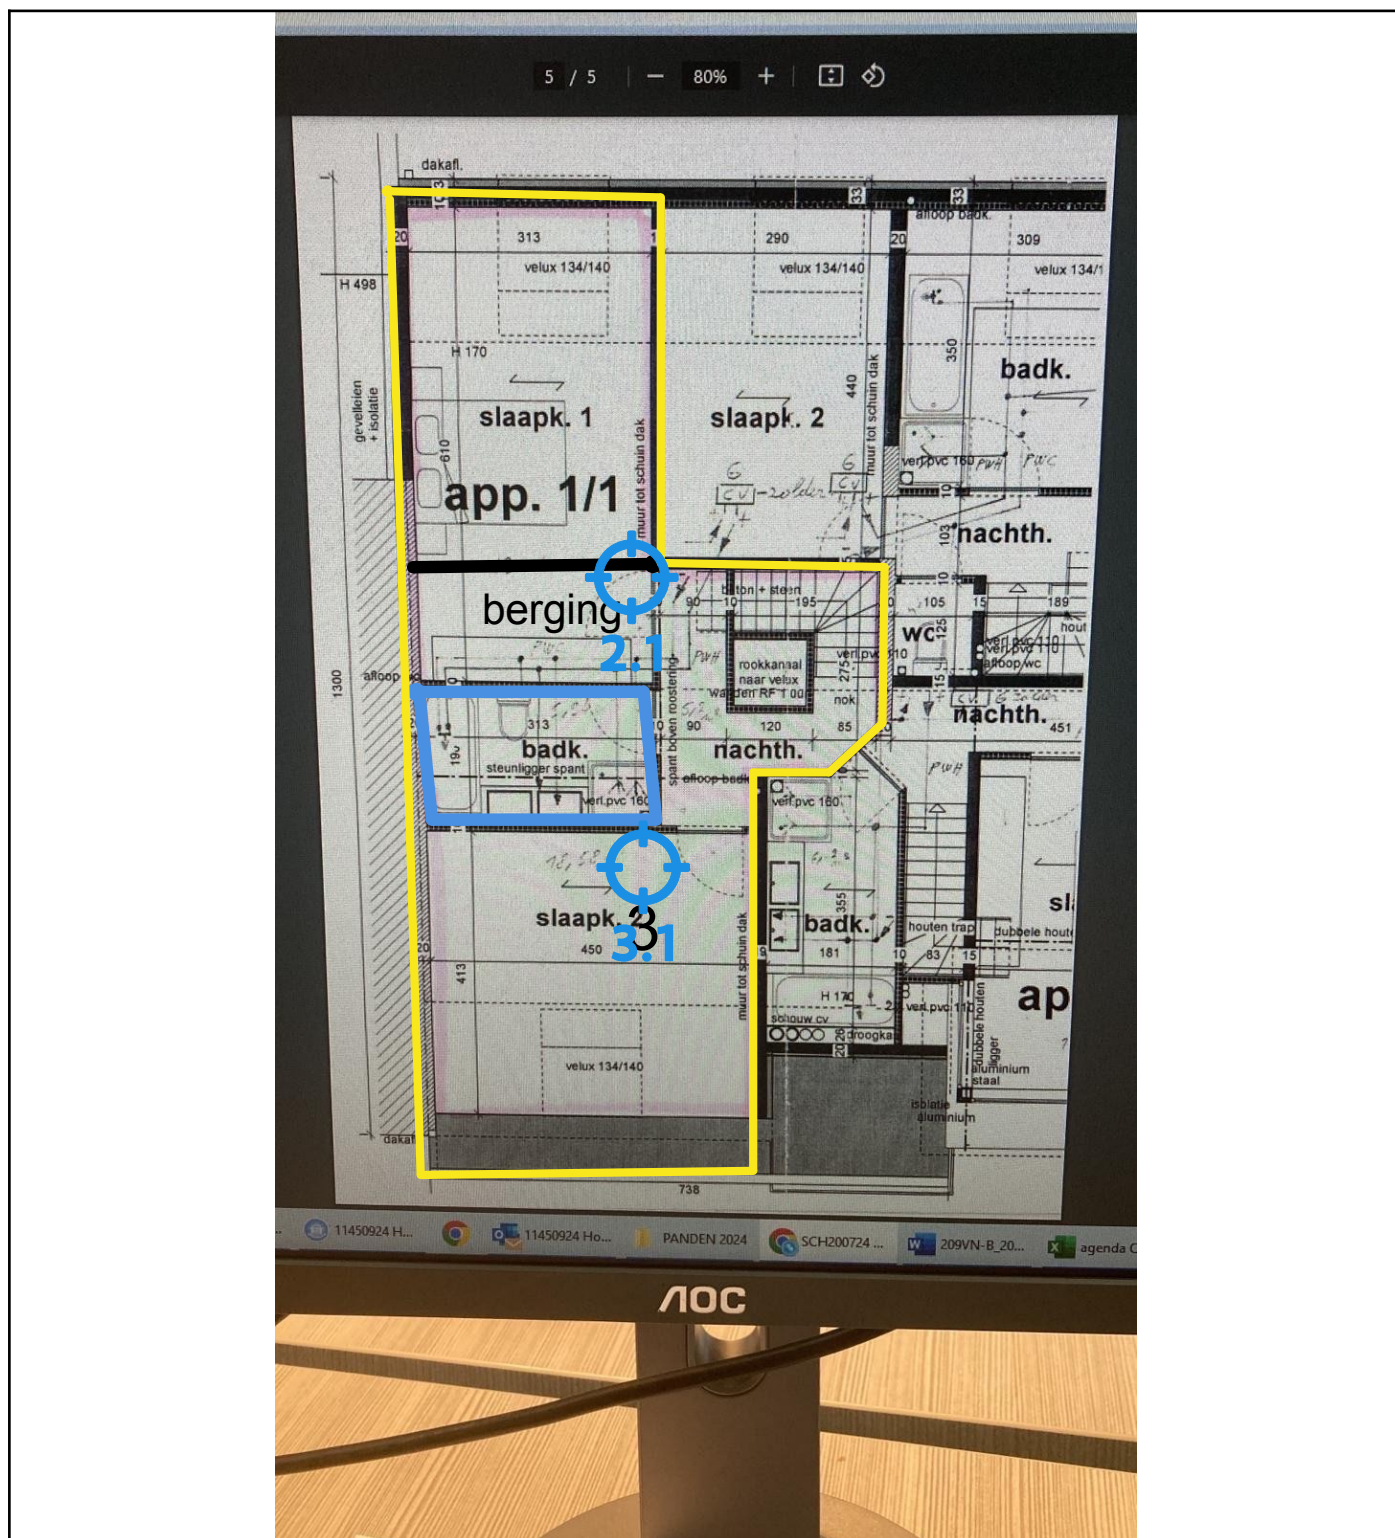
Plan 1.3: Appartement bus 101 -duplex - 1ste verdieping

Beschrijving	Type	Actie
2. Pleisterwerk plafonds	Geen asbest	-

2.1 Code: MM02	Mengmonster	-
3. Pleisterwerk muren	Geen asbest	-
3.1 Code: MM01	Mengmonster	-

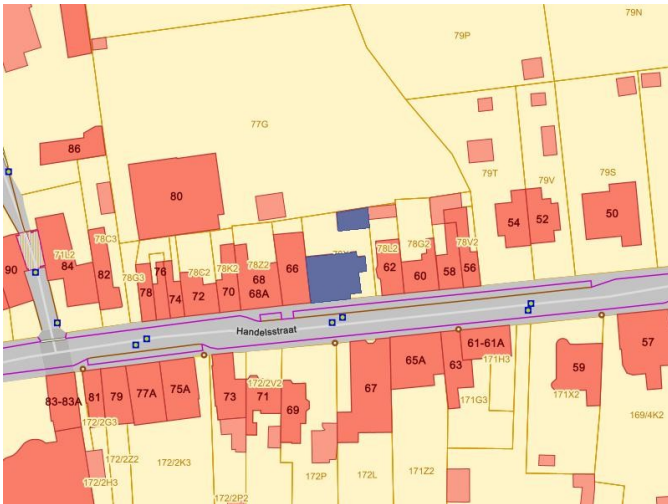
Zone 3: Overig gebied

- 0 Asbestmaterialen
- 0 Beperkingen
- 0 Roerende goederen
- 0 Puin, steenslag, (water)bodem
- 0 Adviezen
- 0 Geen asbest
