Asbestinventarisatetest

Liersesteenweg 256, 2860 Sint-Katelijne-Waver

Attestnummer : 20241112-000416.000

Niet-asbestveilig

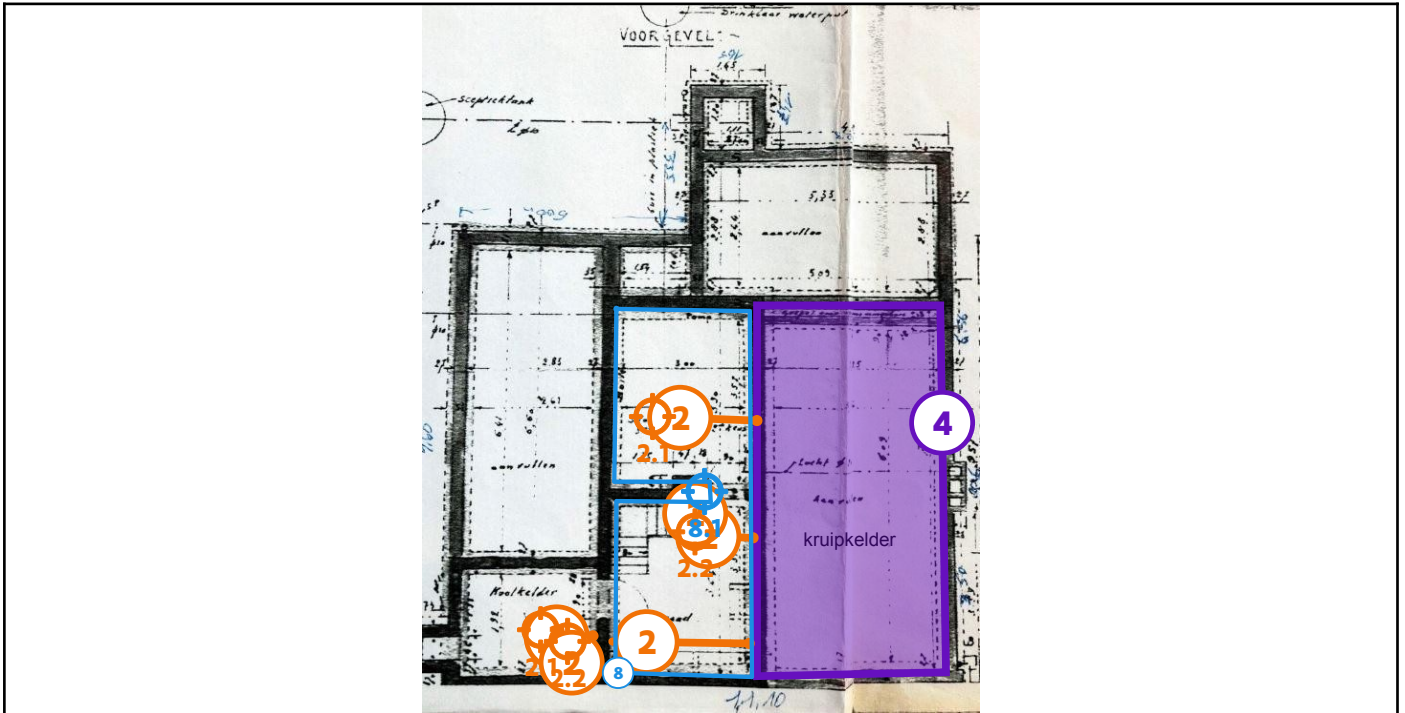
Plan 1.2: Kelderverdieping

Beschrijving	Type	Actie
2. Kelder - leidingisolatie	Asbestmateriaal	Verwijderen
2.1 Code: MM04 - RS	Mengmonster	-
2.2 Code: MM05 - BO	Mengmonster	-
4. Kelder - kruipkelder	Beperking	-
8. Kelder - cementering	Geen asbest	-
8.1 Code: MM03	Puntmonster	-

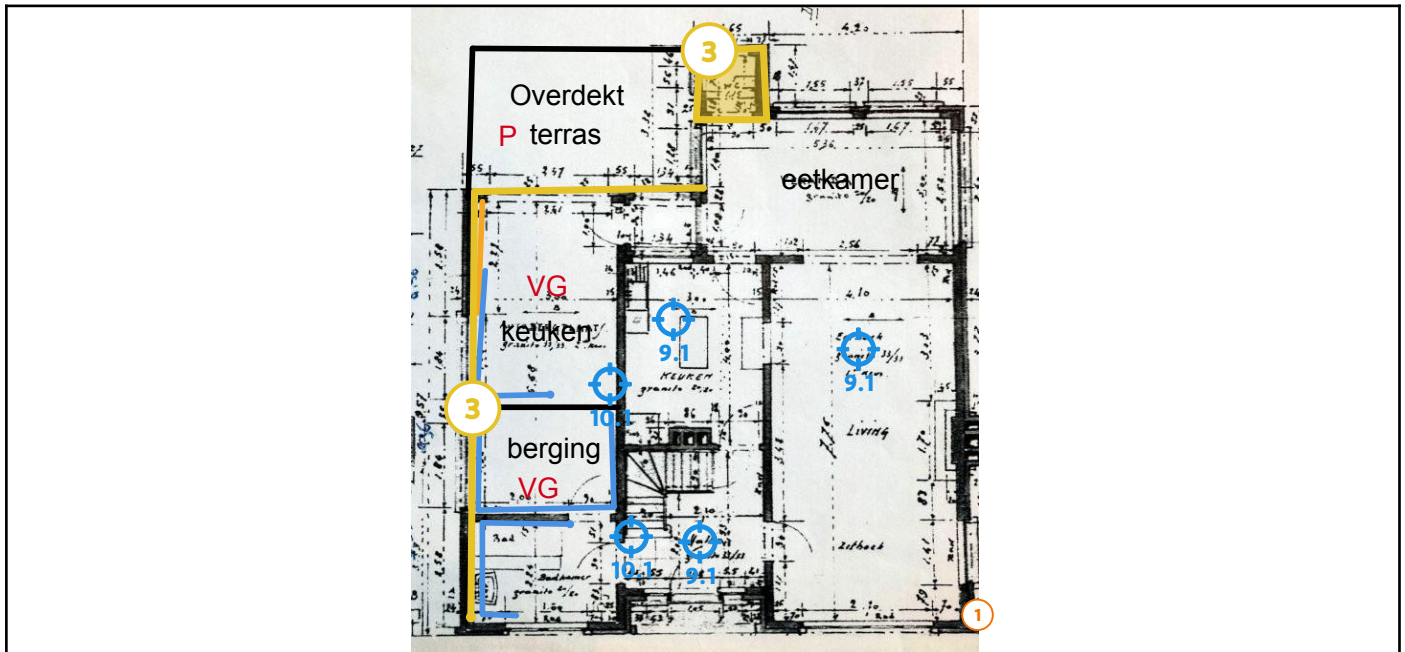
Plan 1.3: gelijkvloers

Beschrijving	Type	Actie
1. Rechtergevel voorzijde onderkant regenpijp - buis	Asbestmateriaal	Verwijderen
3. Boven berging 2/slaapkamer 3/dakgoten-roofing	Asbestmateriaal	Zorgvuldig beheren
9. Pleisterwerk plafonds	Geen asbest	-
9.1 Code: MM02	Mengmonster	-
10. Pleisterwerk muren	Geen asbest	-
10.1 Code: MM01	Mengmonster	-

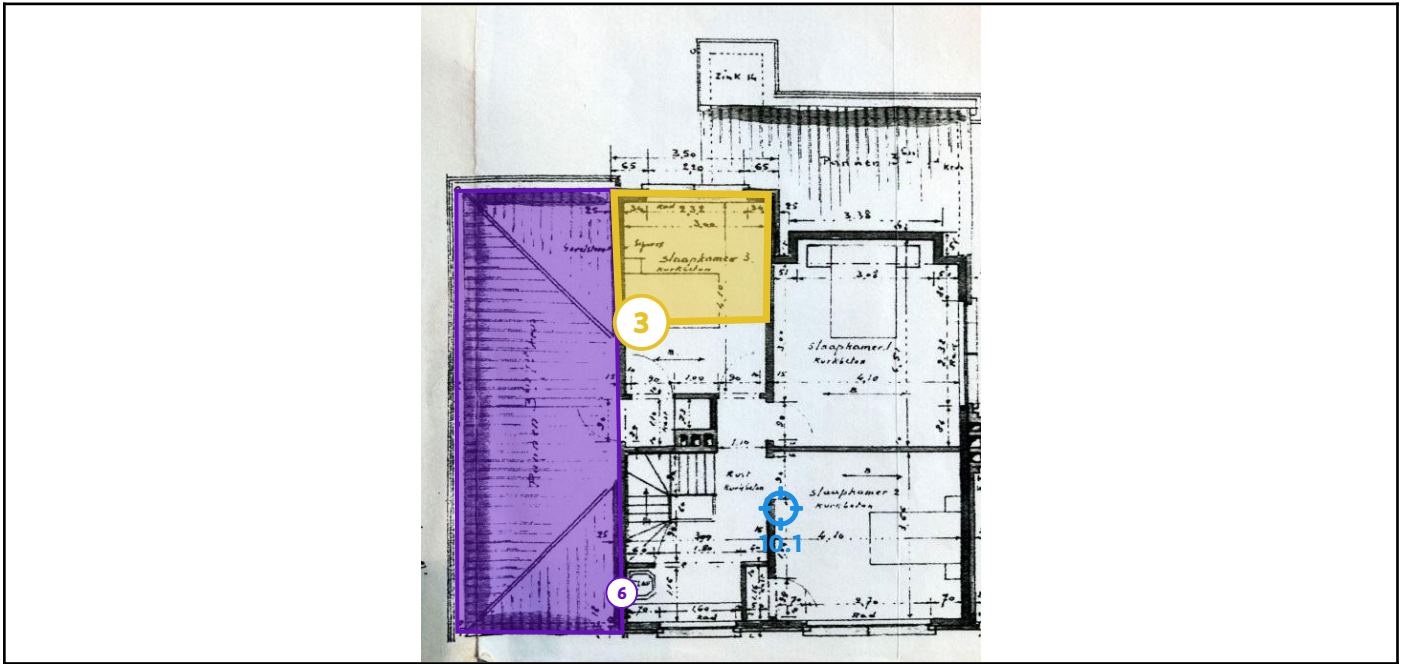
Plan 1.4: eerste verdieping

Beschrijving	Type	Actie
3. Boven berging 2/slaapkamer 3/dakgoten-roofing	Asbestmateriaal	Zorgvuldig beheren
6. Dak zijgevel links - onderdak	Advies	-
10. Pleisterwerk muren	Geen asbest	-
10.1 Code: MM01	Mengmonster	-

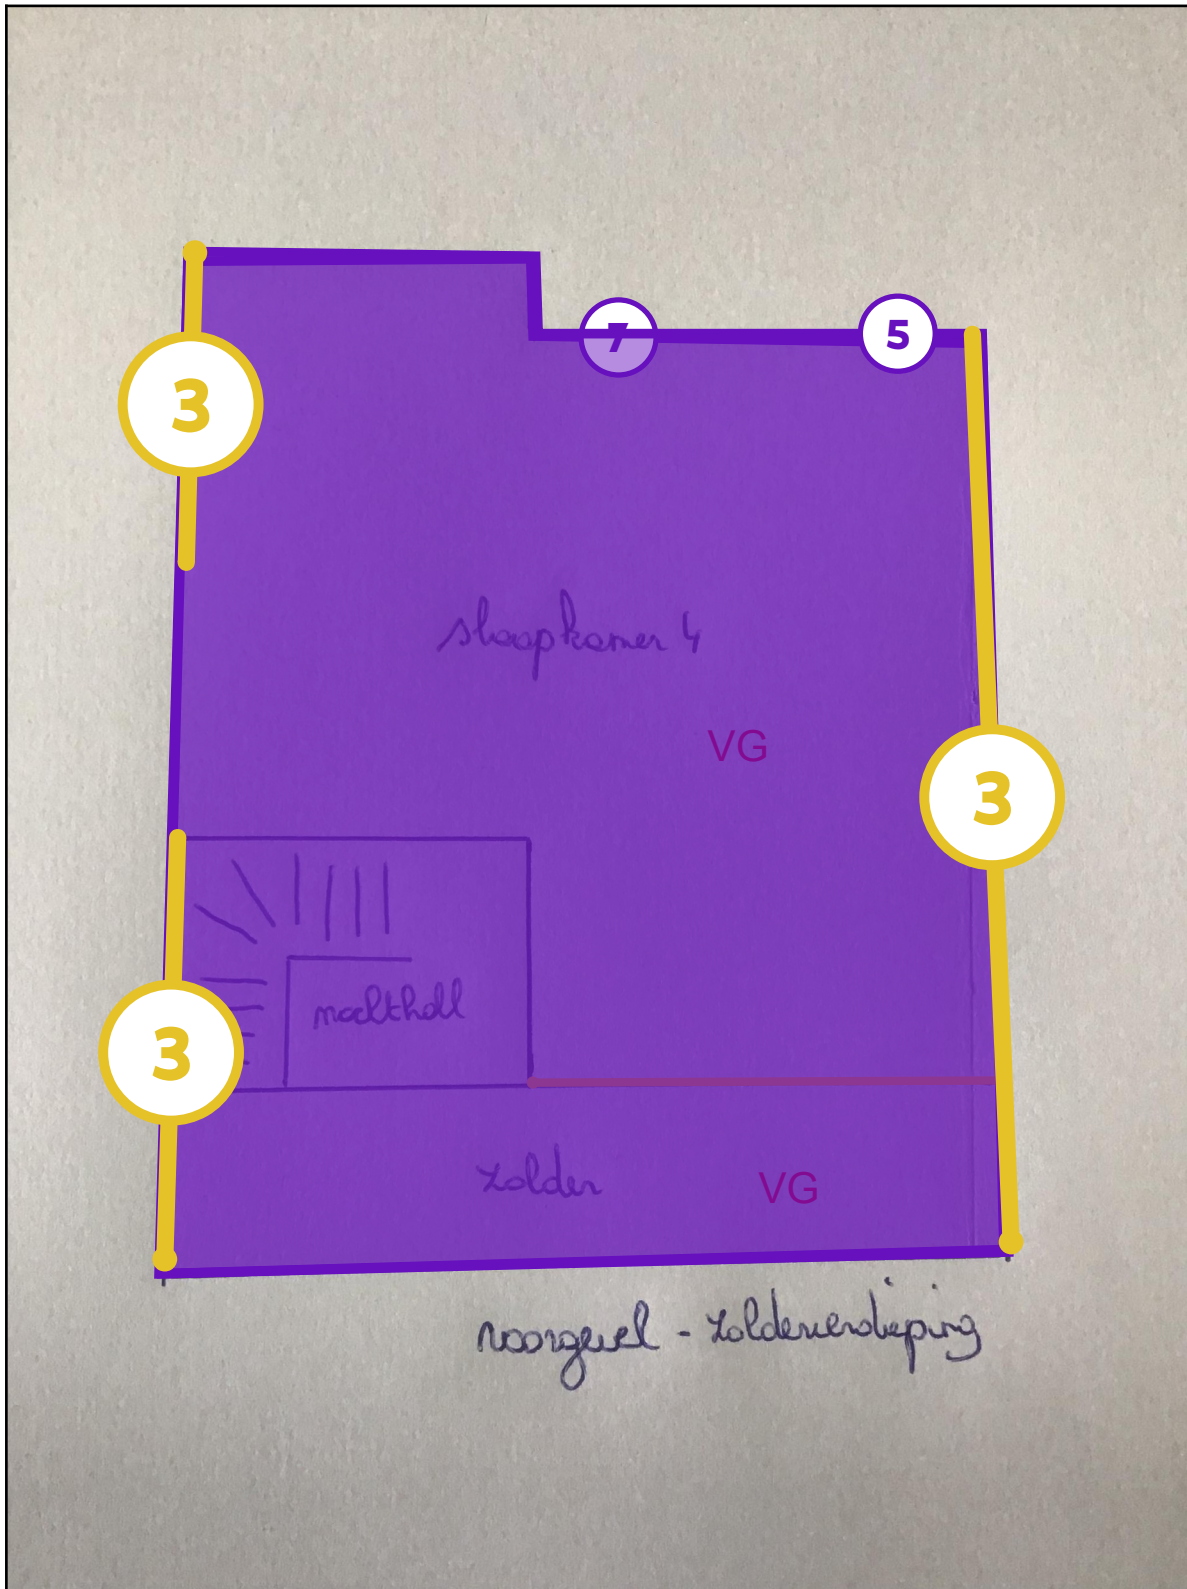
Plan 1.5: Zolderverdieping

3. Boven berging 2/slaapkamer 3/dakgoten-roofing	Asbestmateriaal	Zorgvuldig beheren
5. Hoofddak pannen - onderdak	Beperking	-
7. Hoofddak - onderdak	Advies	-
