Asbestinventarisatetest

Jan Frans Gellyncklaan 7, 2540 Hove

Attestnummer : 20241002-000040.000

Uitgegeven op : 02.10.2024

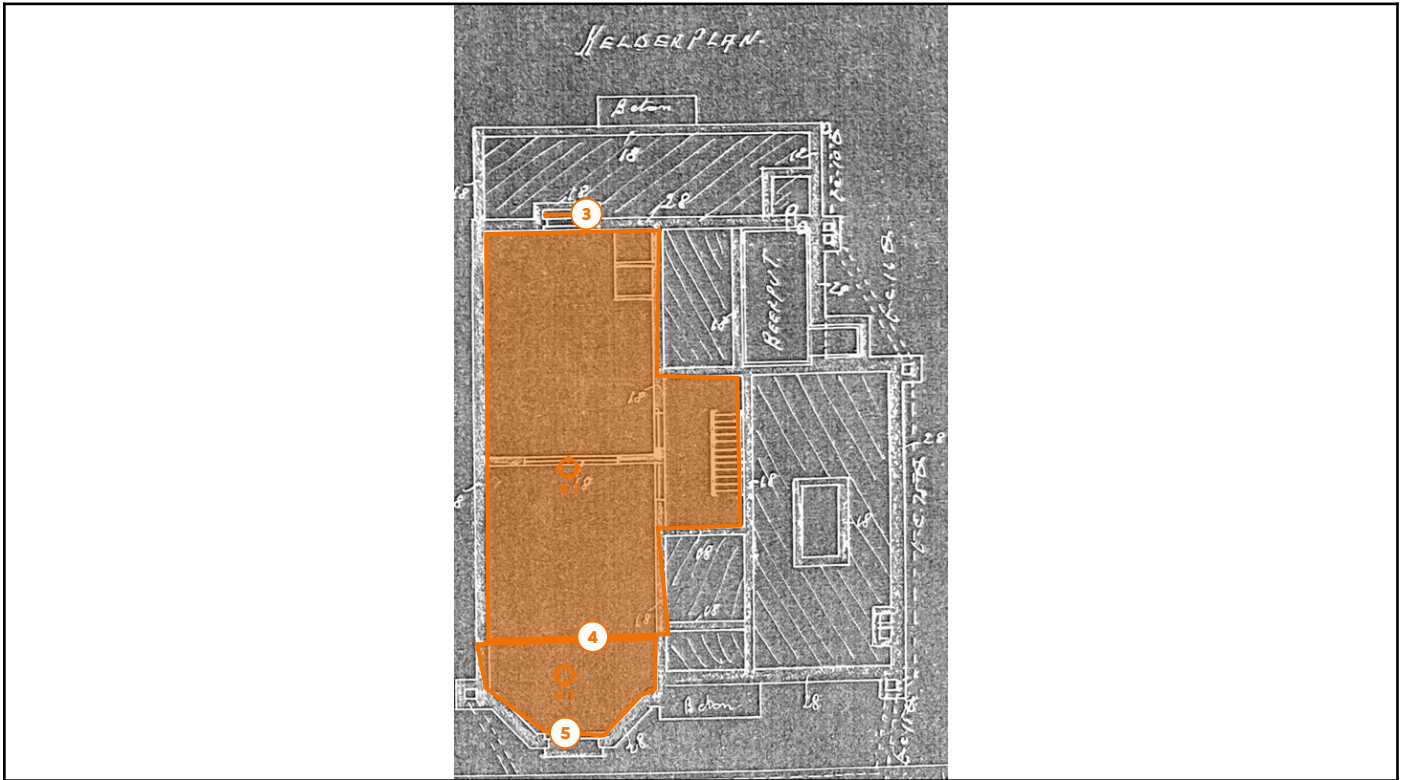
Plan 1.1: Woning kelder

Beschrijving	Type	Actie
3. Afdekplaat doorvoer	Asbestmateriaal	Verwijderen
4. Gipshoudende Plafondplaten kelder	Asbestmateriaal	Verwijderen
4.1 Code: 06	Puntmonster	-
5. Pical plafondplaten kelder	Asbestmateriaal	Verwijderen
5.1 Code: 04	Puntmonster	-

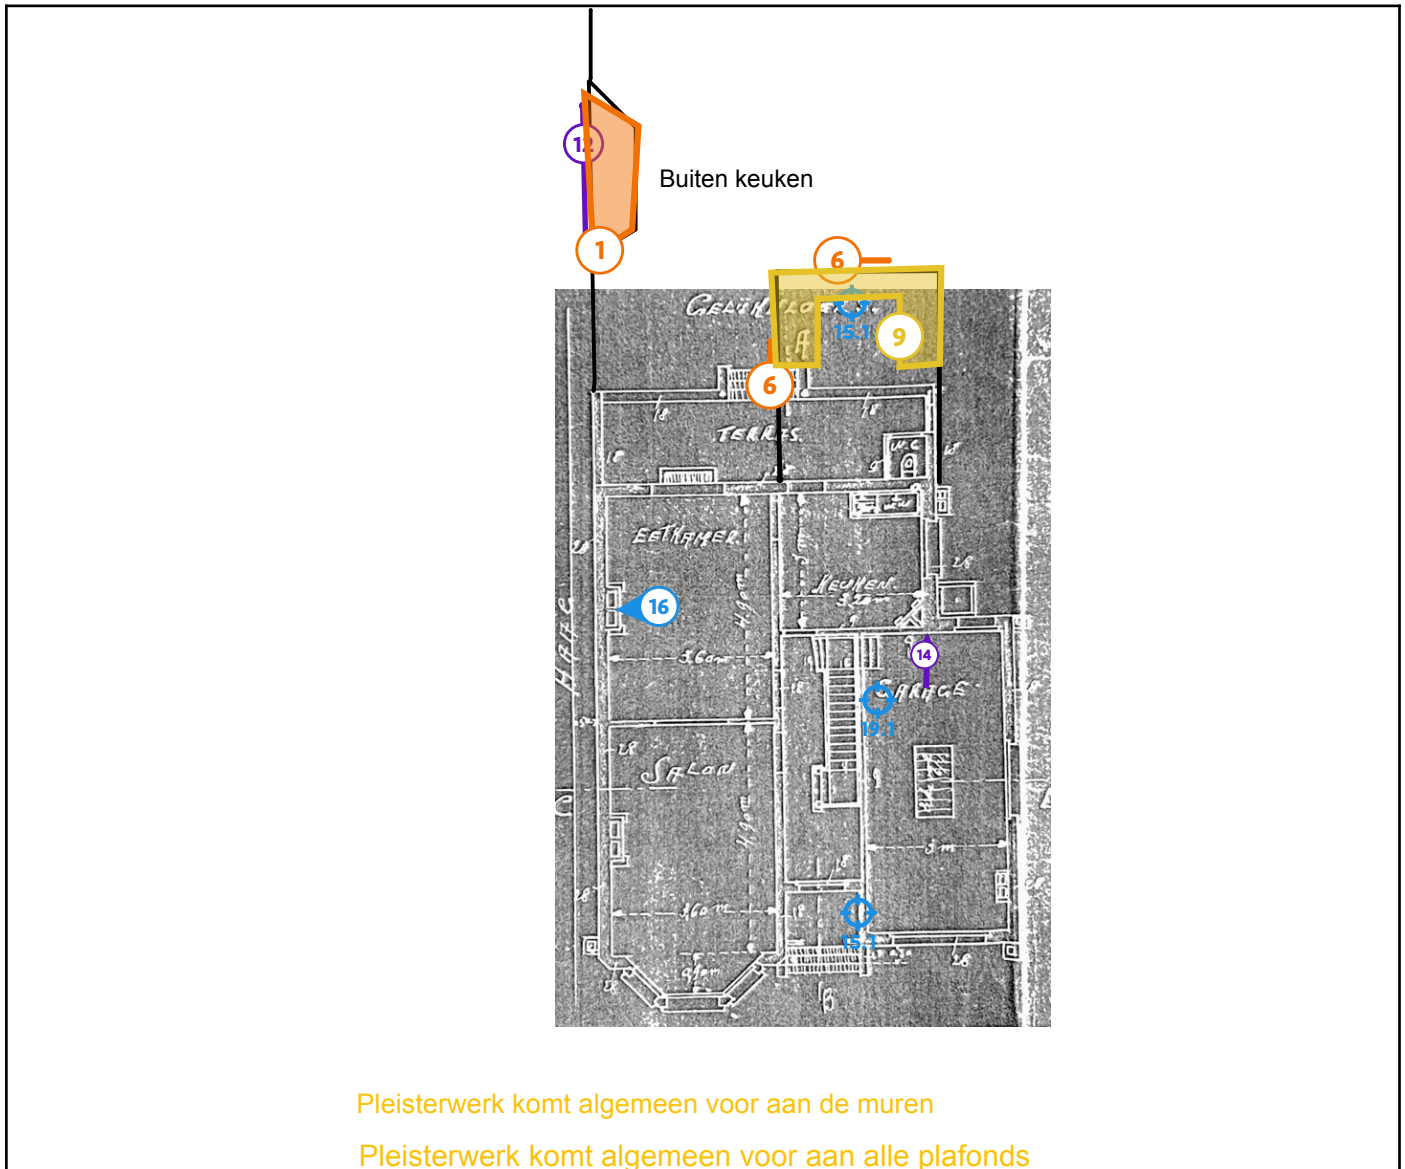
Plan 1.2: Woning gelijkvloers

Beschrijving	Type	Actie
1. Schouw buitenkeuken picalplaten	Asbestmateriaal	Verwijderen
6. Vensterbanken	Asbestmateriaal	Verwijderen
9. Keukenmeubulair	Asbestmateriaal	Zorgvuldig beheren
12. Faience tegelijm	Advies	-
14. Dichtingen in CV-installatie	Advies	-

15. Pleisterwerk aan de muren	Geen asbest	-
15.1 Code: 01	Mengmonster	-
16. Kachelkoord	Geen asbest	-
19. Pleisterwerk aan de plafonds	Geen asbest	-
19.1 Code: 02	Mengmonster	-

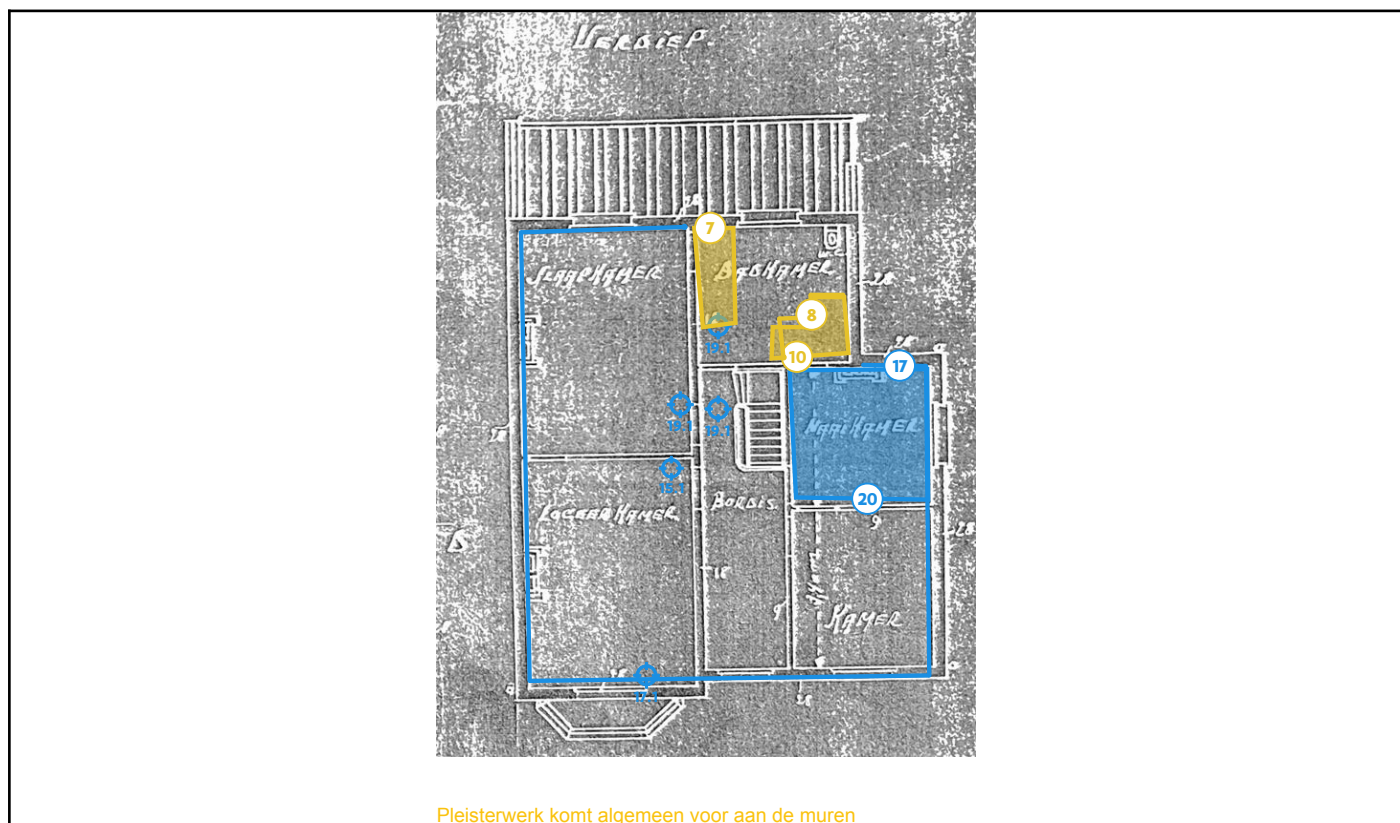
Plan 1.3: Woning 1ste verdieping

Beschrijving	Type	Actie
7. Badkamermeubilair	Asbestmateriaal	Zorgvuldig beheren
8. Binnenwanden van douche en badkuip	Asbestmateriaal	Zorgvuldig beheren
10. Glasal plafonds douche en badkuip	Asbestmateriaal	Zorgvuldig beheren
15. Pleisterwerk aan de muren	Geen asbest	-
15.1 Code: 01	Mengmonster	-
17. Gipsplaten binnenwanden	Geen asbest	-
17.1 Code: 05	Mengmonster	-
19. Pleisterwerk aan de plafonds	Geen asbest	-
19.1 Code: 02	Mengmonster	-

20. Vinyl	Geen asbest	-
-----------	-------------	---

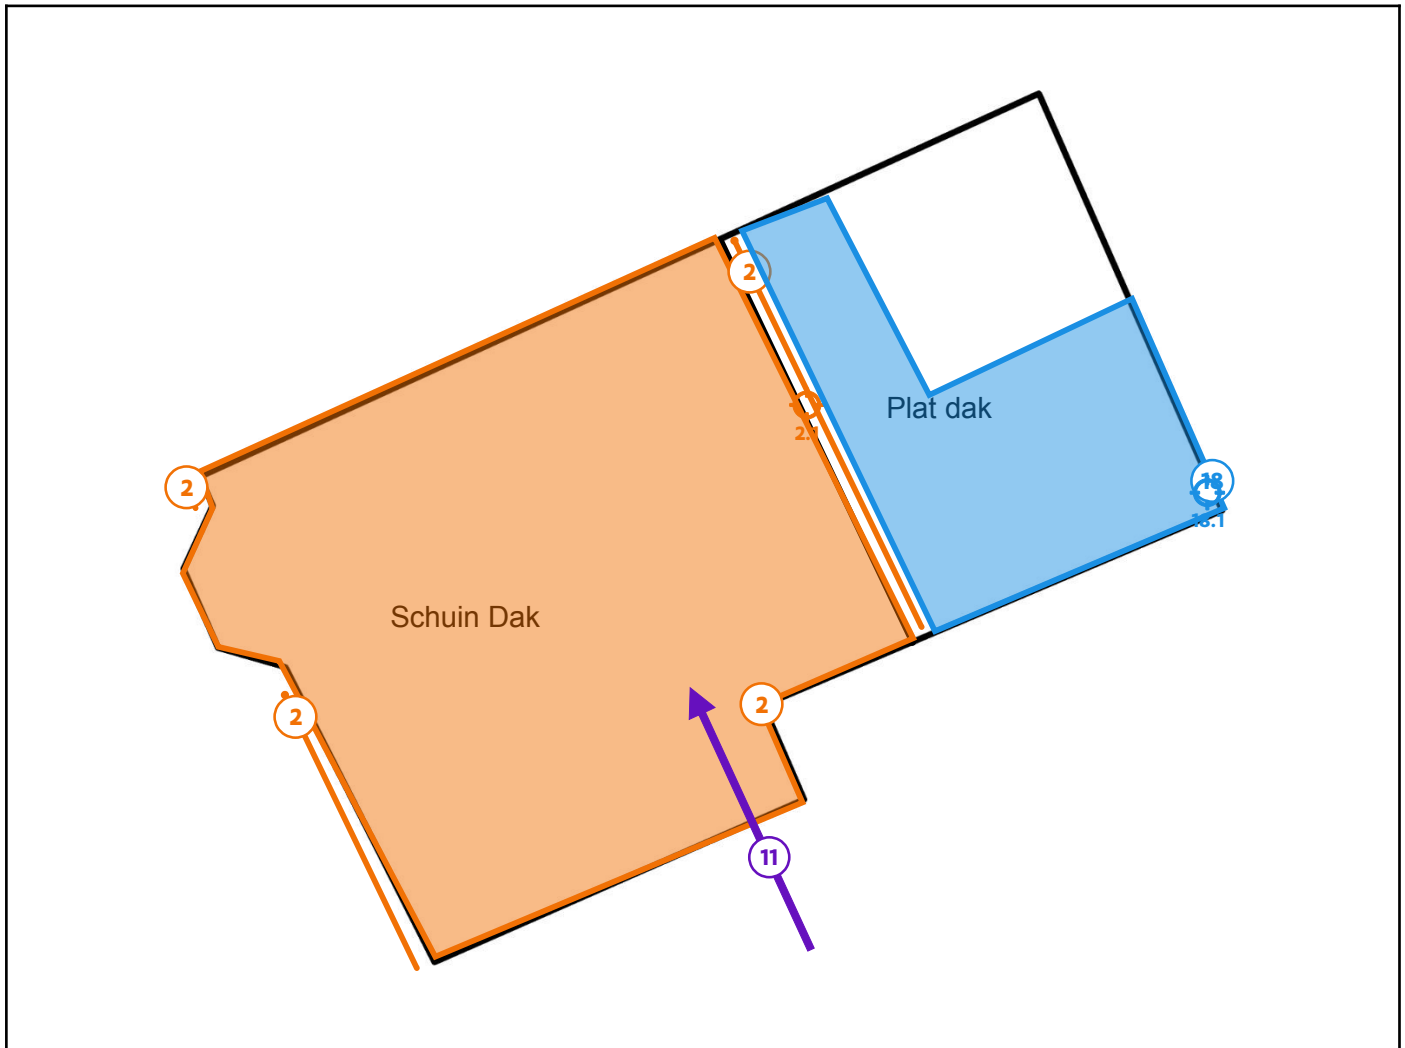
Plan 1.4: Woning Dak

Beschrijving	Type	Actie
2. Asbestcementen leien schuindak	Asbestmateriaal	Verwijderen
2.1 Code: 4	Puntmonster	-
11. Schouwen	Beperking	-
18. Dakbedekking roofing	Geen asbest	-
18.1 Code: 03	Puntmonster	-

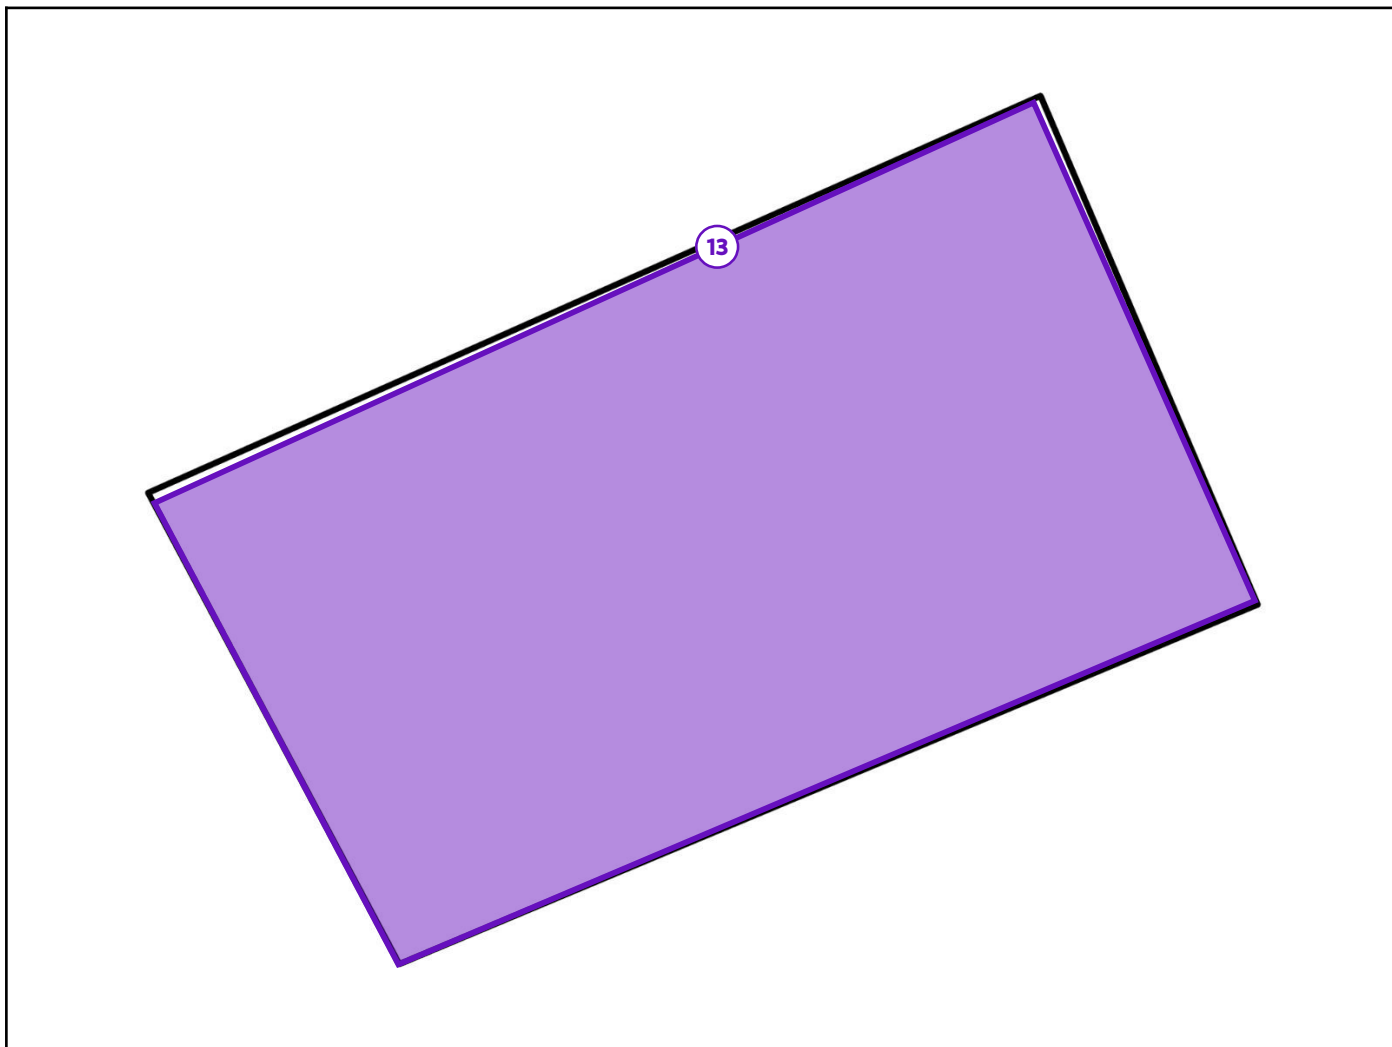
Plan 2.1: Tuinhuis: plan

Beschrijving	Type	Actie
13. Tuinhuis	Advies	-

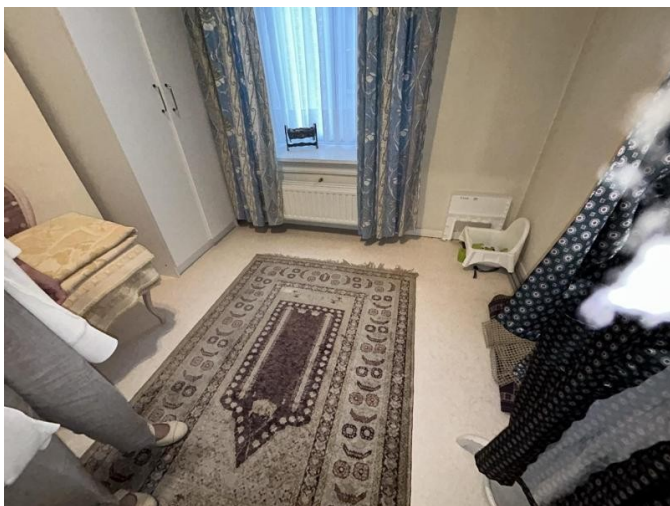
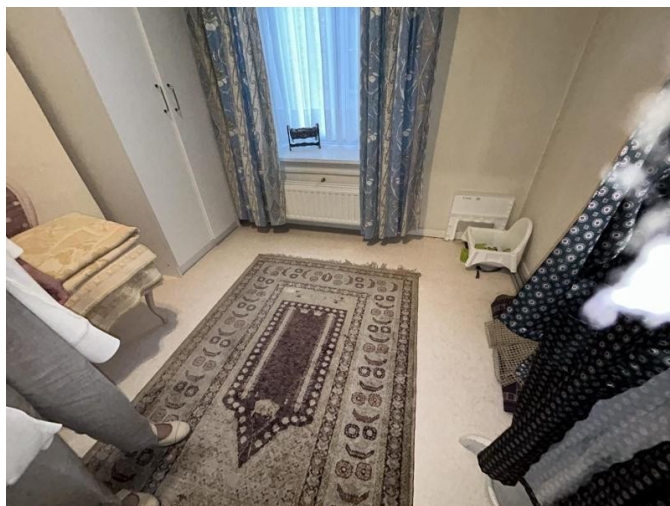
Beschrijving	Pleisterwerk aan de plafonds
Omgeving	Binnen
Primaire drager	Binnenwand
Bindmiddel van materiaal	Gips - kalk
Gebondenheid op basis van bindmiddel	Niet-hechtgebonden
Hoeveelheid (oppervlakte - dikte - aantal)	• 100,00 m ² - 0,50 cm - 1 stuk
Totaal volume	0,50 m ³
Identificatiemethode	Vaststelling met monsternamen
Destructieve handeling voor identificatie	Nee
Opmerking	<p>De hoeveelheid is een schatting en kan afwijken van de werkelijke toestand.</p> <p>Waar mogelijk wordt staalname uitgevoerd conform het inspectieprotocol.</p> <p>Natte ruimte: Badkamer</p> <p>Droge ruimte: slaapkamer achter</p> <p>Traphal/hal: Traphal 1ste verdieping</p> <p>CV-ruimte/lokaal: Garage</p>
