# Asbestinventarisatetest

Joannes Roelantsstraat 2C/1, 1830 Machelen

Attestnummer : 20250522-000300.000

Uitgegeven op : 22.05.2025

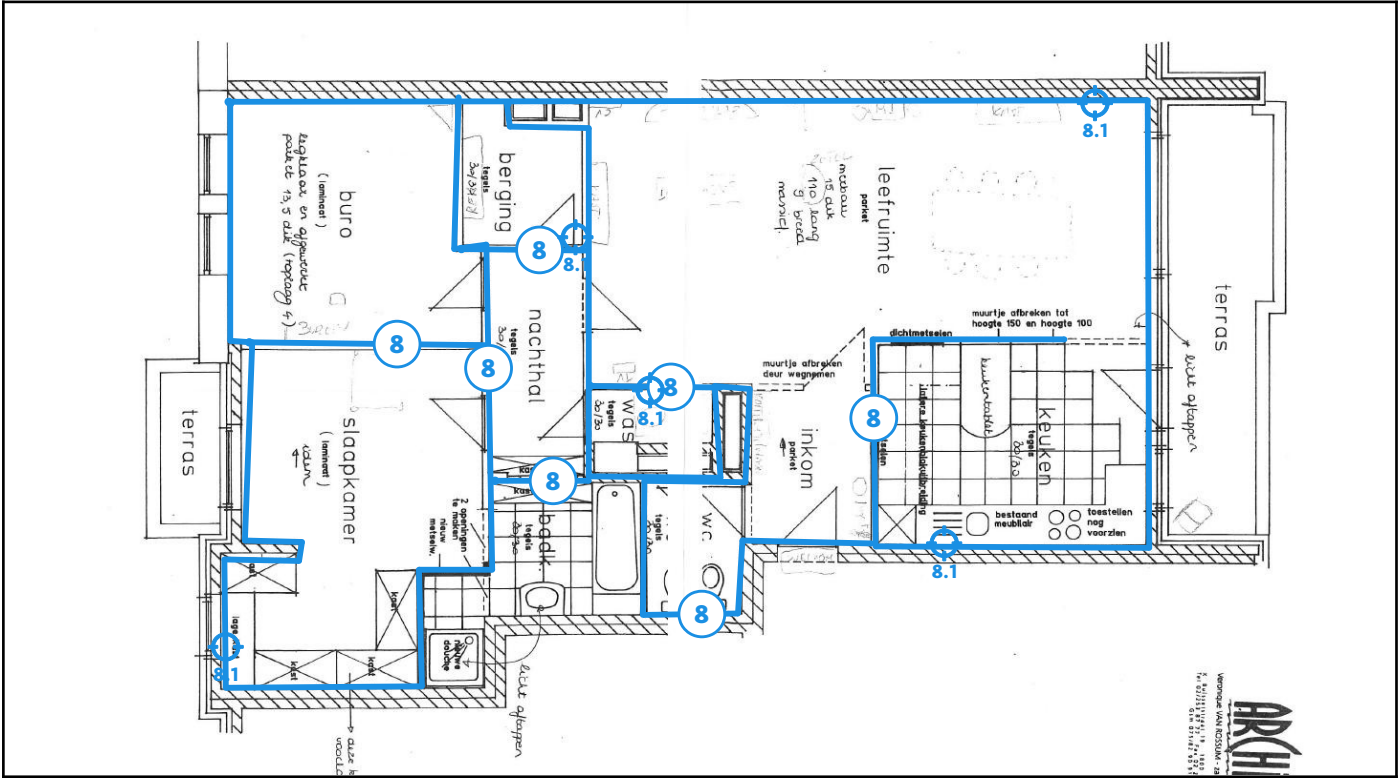
# Plan 1.1: Pleisterwerk muren

| Beschrijving | Type | Actie |
|---|---|---|
| 8.1 Code: 0411 - 001 | Mengmonster | - |

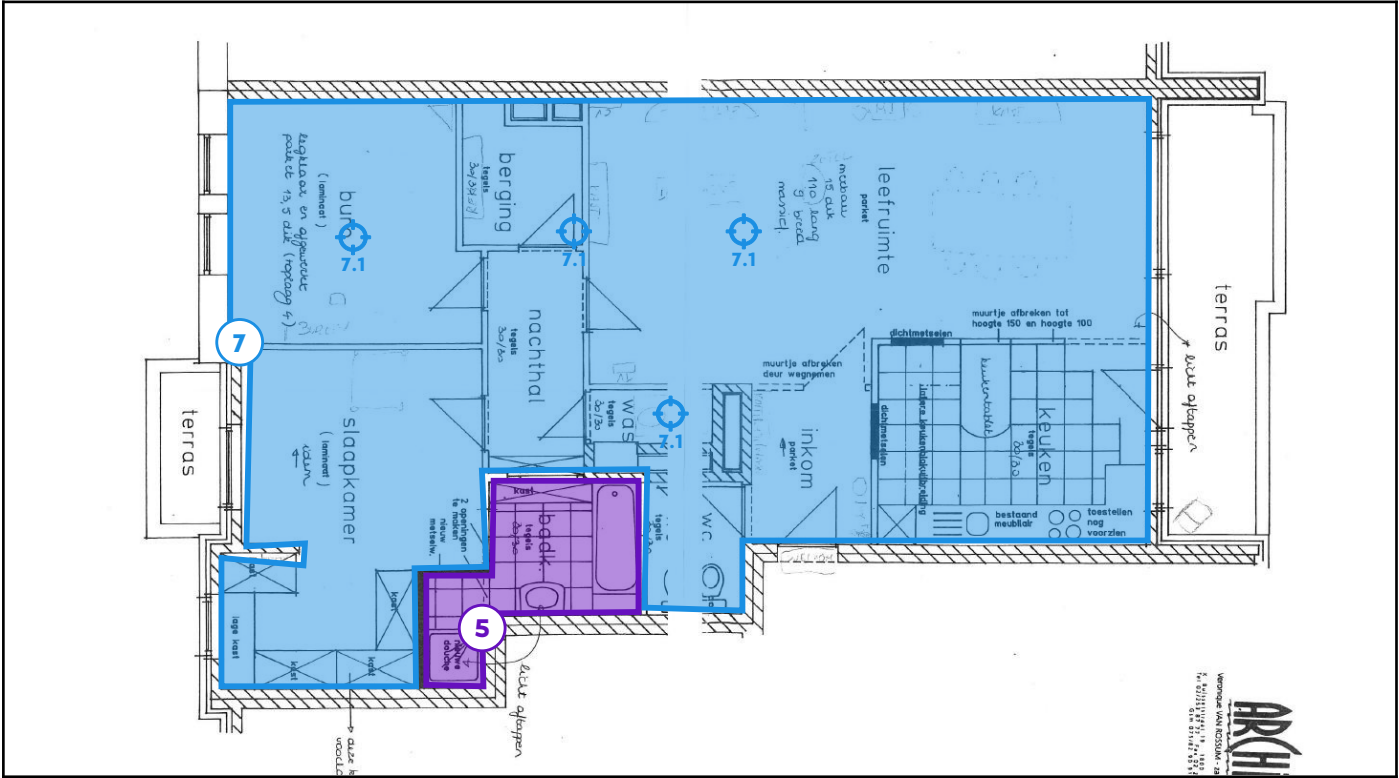
# Plan 1.2: Pleisterwerk plafond

| Beschrijving | Type | Actie |
|---|---|---|
| 7.1 Code: 0411 - 002 | Mengmonster | - |

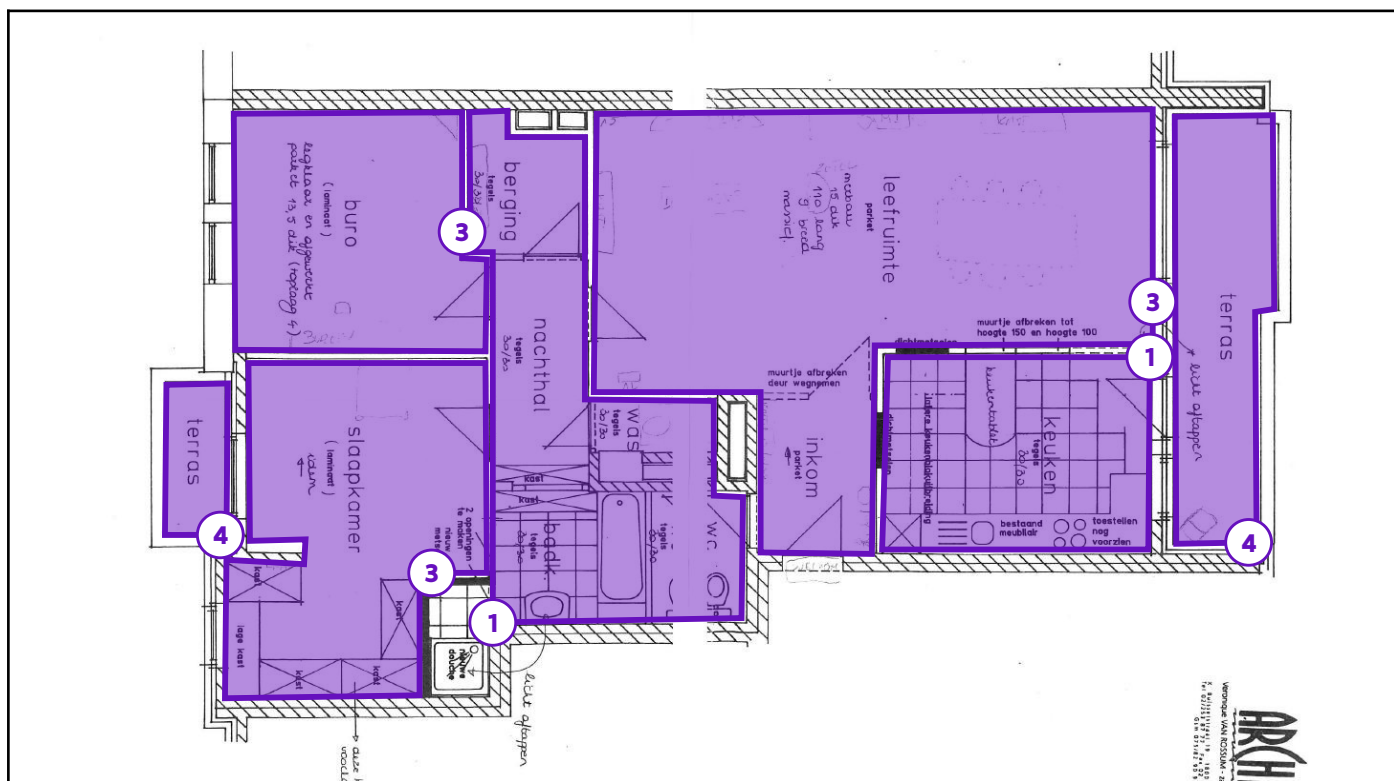
### Plan 1.3: Schermafbeelding 2025-05-22 151206

| Beschrijving | Type | Actie |
|---|---|---|
| 4. Vloerbedekking terrassen | Advies | - |
