# Asbestinventarisatetest

Liersesteenweg 478, 2800 Mechelen

Attestnummer : 20250311-000338.000

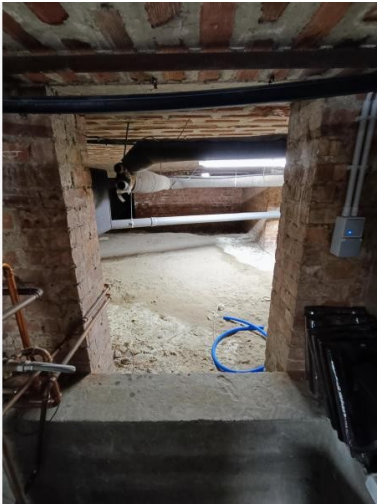
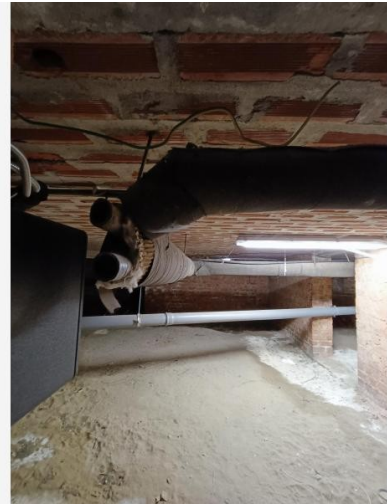
Overzichtsfoto

Detailfoto

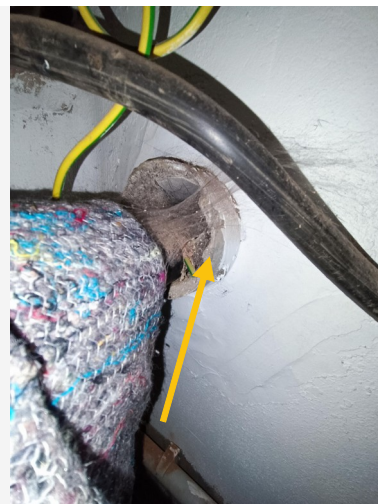
Detailfoto

De buis kan voorzichtig rondom losgebeiteld worden , extra bevochtigen om stof te voorkomen

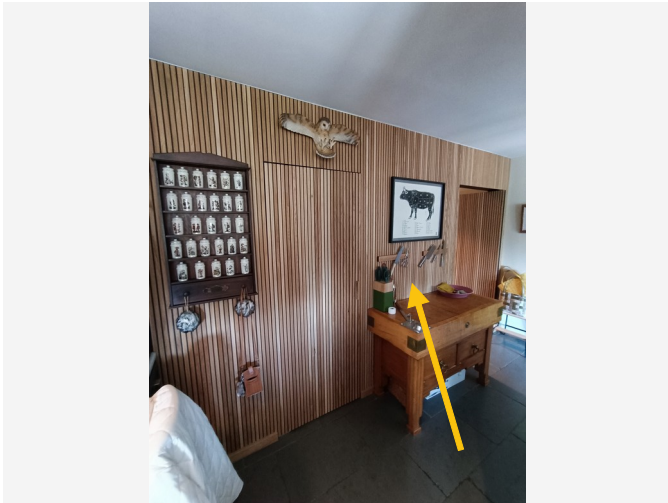
De binnenwanden zijn afgewerkt met valse wanden. Het is niet duidelijk of er pleisterwerk aanwezig is achter deze valse wanden, het is aangewezen om bijkomend onderzoek uit te voeren bij werken.

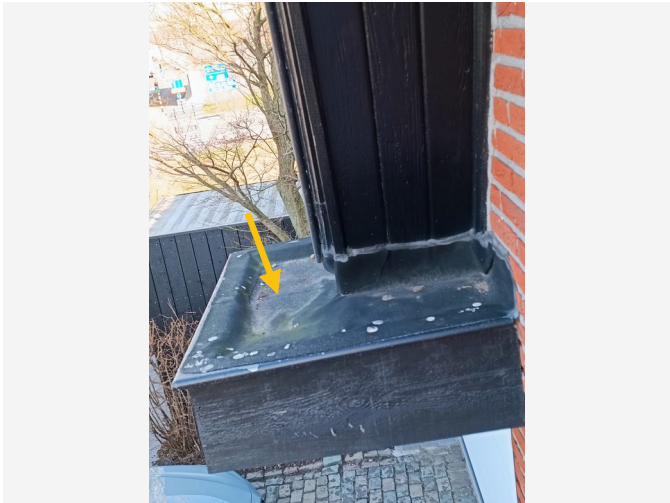
De dakgoten werden gecontroleerd, er ligt EPDM in deze dakgoten, dit is niet asbest-verdacht. Het is mogelijk dat er wel nog verdachte onderlagen aanwezig zijn. Deze dienen gecontroleerd te worden bij renovatie.

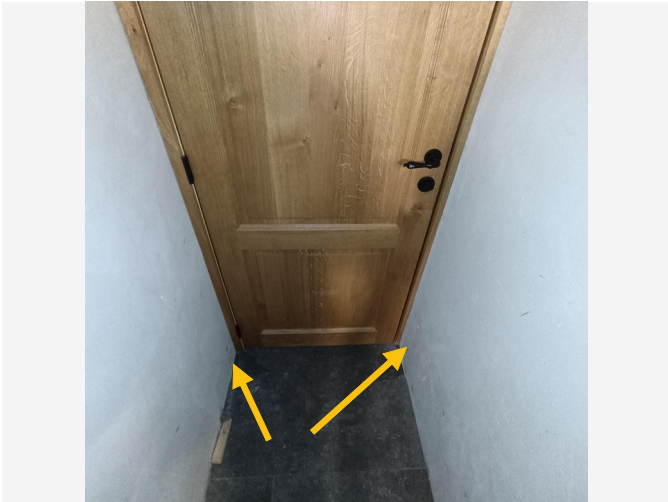
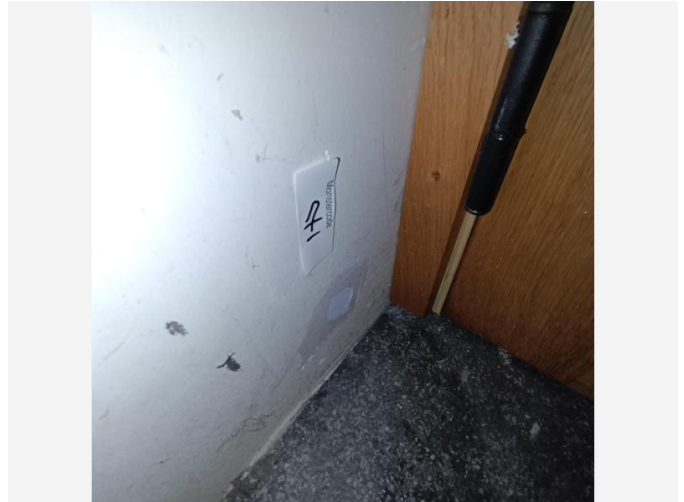
## Fiche 29: Pleisterwerk wanden technische ruimte (loods)

Geen asbest

| Opmerking | <p>Volgens het inspectieprotocol is een monstername van het pleisterwerk verplicht om dit te identificeren als niet-asbesthoudend.</p> <p>Mengmonster van 2 punten.</p> <p>Er is maar 1 ruimte aanwezig met pleisterwerk.</p> <p>mogelijke aanwezige asbestvezels zijn niet homogeen verdeeld in het pleisterwerk. Daarom werd er een mengmonster van 2 punten genomen in deze ruimte.</p> <p>De vermelde oppervlaktes en volumes betreffen een beredeneerde schatting. Er worden geen rechten verleend aan deze oppervlaktes/volumes. De dikte is een schatting die voorkomt uit de monsterplaatsen en is daarom niet altijd representatief.</p> |

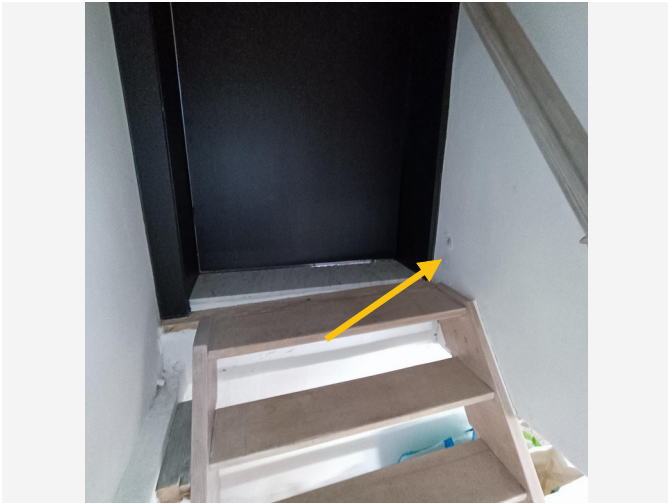
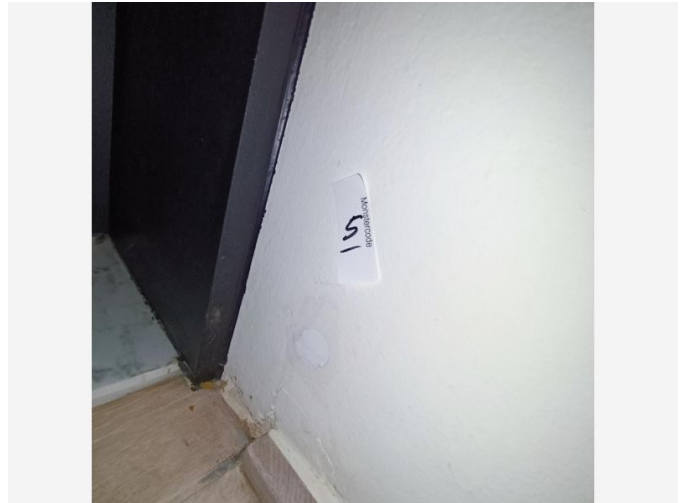
## Fiche 33: Pleisterwerk Traphal kelder

Geen asbest

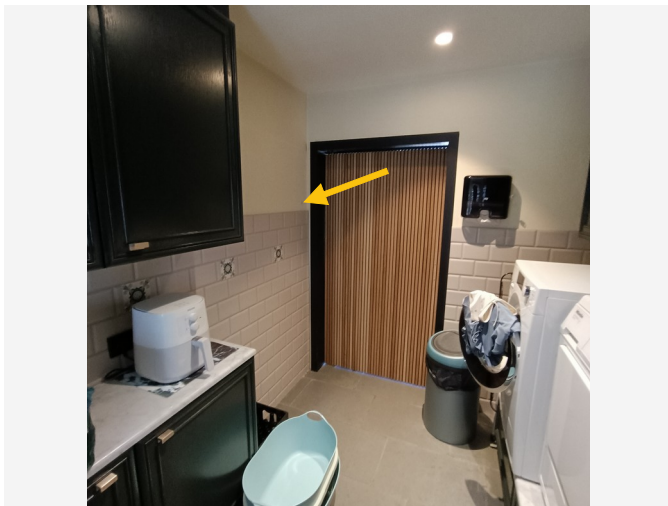
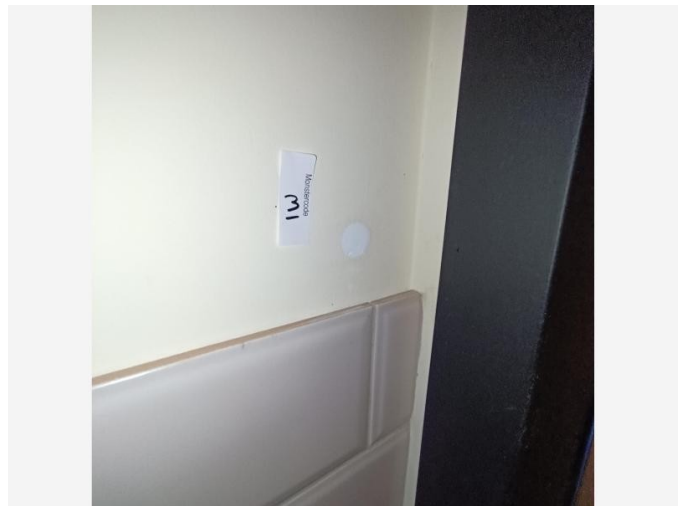
## Fiche 34: Pleisterwerk wanden verdiep 0

Geen asbest

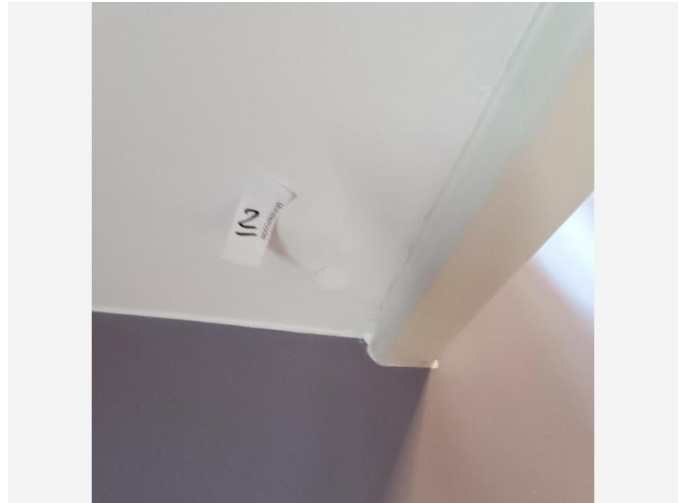
## Fiche 35: Pleisterwerk Traphal

Geen asbest

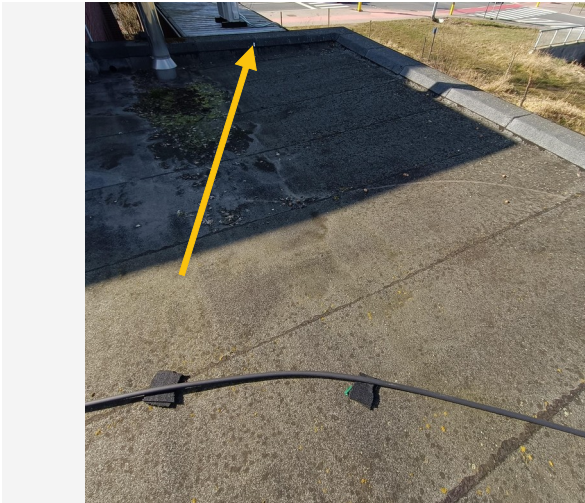
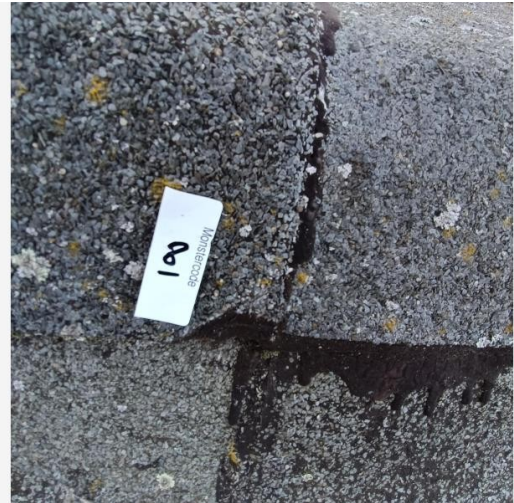
## Fiche 36: Roofing plat dak 1

Geen asbest
